호남고속선 염천터널_토공노반_부본선_2(43.400~43.410km, L=10m)

031_염천터널_토공노반_부본선_2(43k400~43k410)

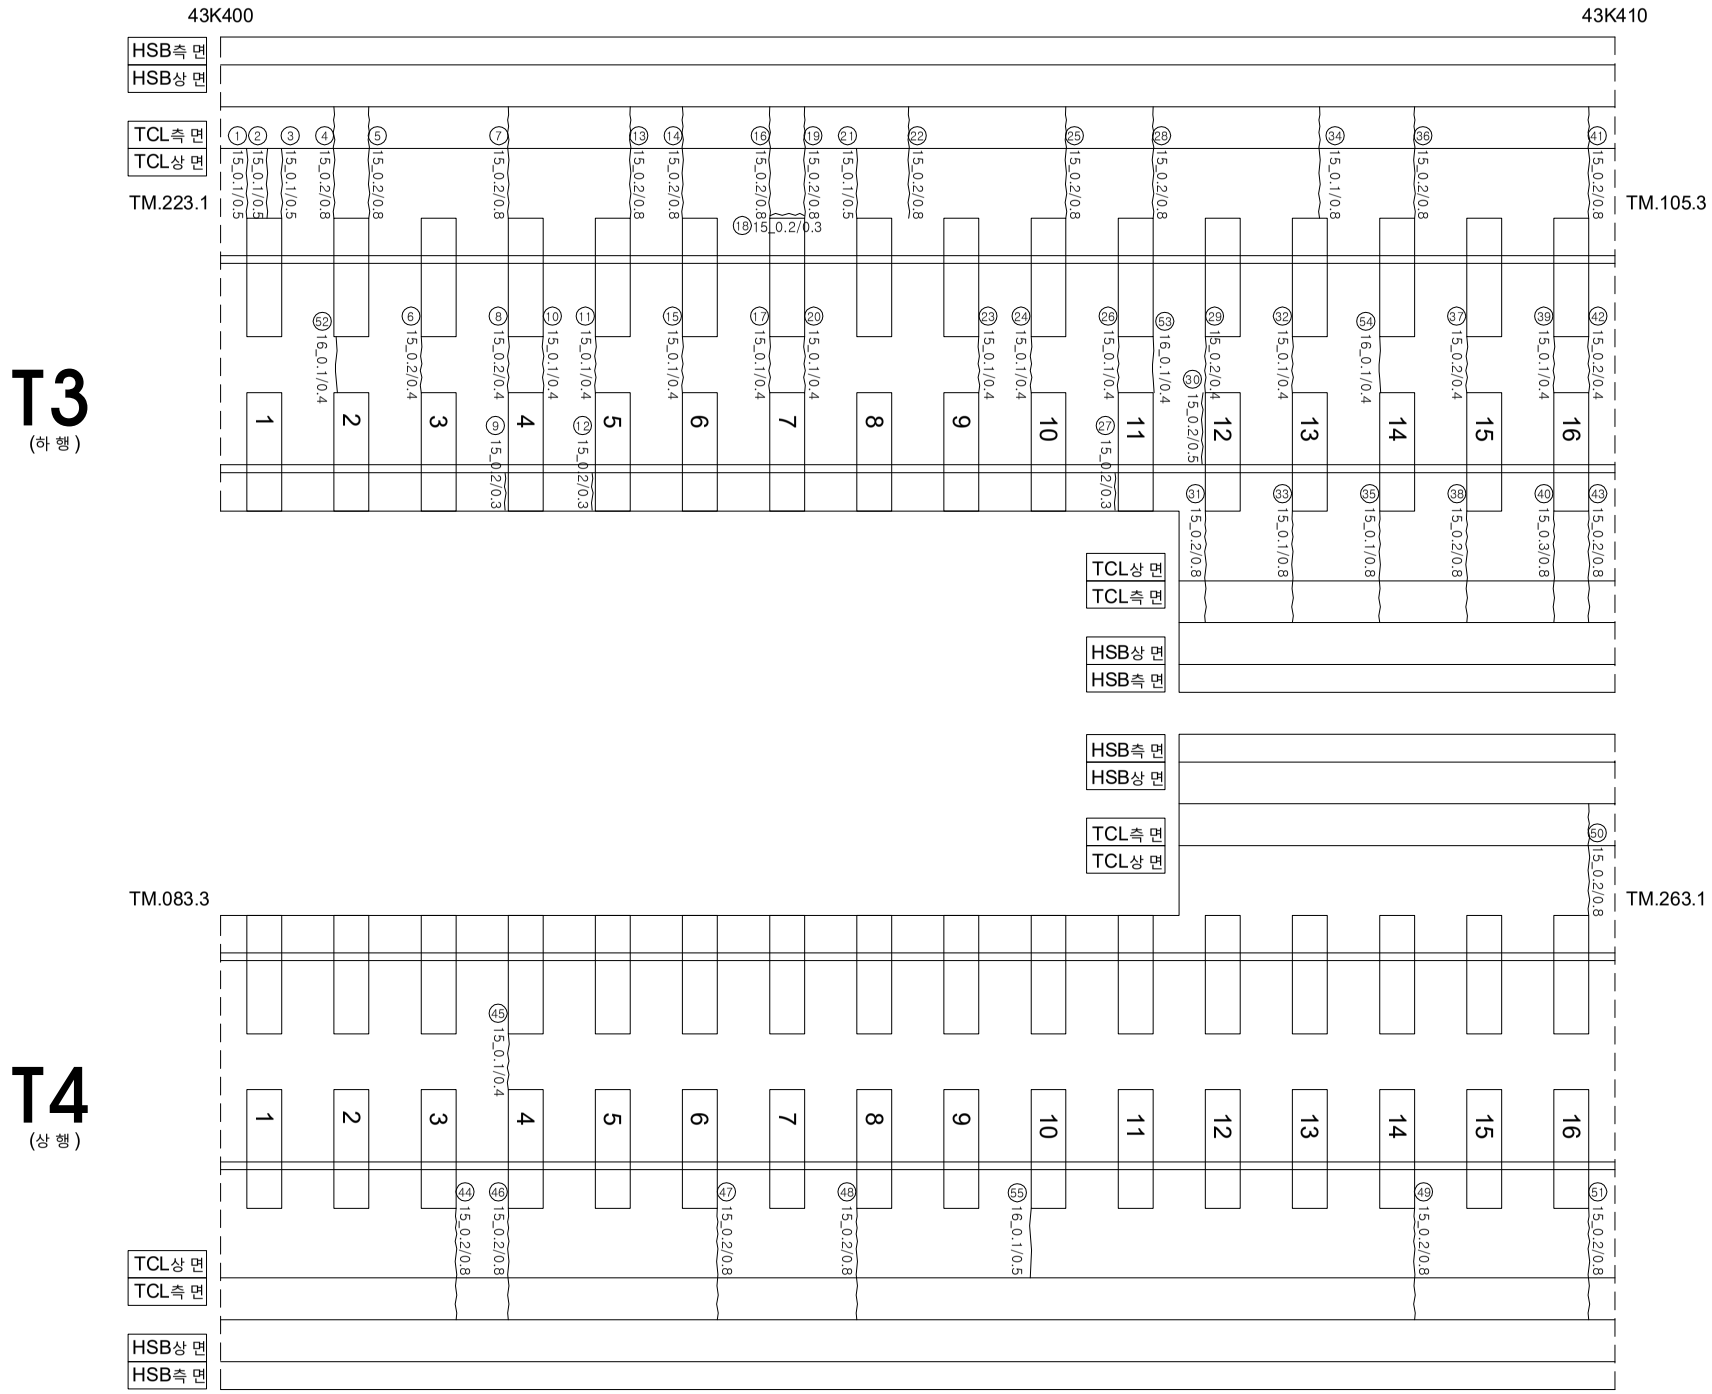
연번	손상	폭		연장		비고	연번	손상	폭		연장		비고
1	균열	0.1	㎜	0.5	m		56						
2	균열	0.1	㎜	0.5	m		57						
3	균열	0.1	㎜	0.5	m		58						
4	균열	0.2	㎜	0.8	m		59						
5	균열	0.2	㎜	0.8	m		60						
6	균열	0.2	㎜	0.4	m		61						
7	균열	0.2	㎜	0.8	m		62						
8	균열	0.2	㎜	0.4	m		63						
9	균열	0.2	㎜	0.3	m		64						
10	균열	0.1	㎜	0.4	m		65						
11	균열	0.1	㎜	0.4	m		66						
12	균열	0.2	㎜	0.3	m		67						
13	균열	0.2	㎜	0.8	m		68						
14	균열	0.2	㎜	0.8	m		69						
15	균열	0.1	㎜	0.4	m		70						
16	균열	0.2	㎜	0.8	m		71						
17	균열	0.1	㎜	0.4	m		72						
18	균열	0.2	㎜	0.3	m		73						
19	균열	0.2	㎜	0.8	m		74						
20	균열	0.1	㎜	0.4	m		75						
21	균열	0.1	㎜	0.5	m		76						
22	균열	0.2	㎜	0.8	m		77						
23	균열	0.1	㎜	0.4	m		78						
24	균열	0.1	㎜	0.4	m		79						
25	균열	0.2	㎜	0.8	m		80						
26	균열	0.1	㎜	0.4	m		81						
27	균열	0.2	㎜	0.3	m		82						
28	균열	0.2	㎜	0.8	m		83						
29	균열	0.2	㎜	0.4	m		84						
30	균열	0.2	㎜	0.5	m		85						
31	균열	0.2	㎜	0.8	m		86						
32	균열	0.1	㎜	0.4	m		87						
33	균열	0.1	㎜	0.8	m		88

34	균열	0.1	㎜	0.8	m		89						
35	균열	0.1	㎜	0.8	m		90						
36	균열	0.2	㎜	0.8	m		91						
37	균열	0.2	㎜	0.4	m		92						
38	균열	0.2	㎜	0.8	m		93						
39	균열	0.1	㎜	0.4	m		94						
40	균열	0.3	㎜	0.8	m		95						
41	균열	0.2	㎜	0.8	m		96						
42	균열	0.2	㎜	0.4	m		97						
43	균열	0.2	㎜	0.8	m		98						
44	균열	0.2	㎜	0.8	m		99						
45	균열	0.1	㎜	0.4	m		100						
46	균열	0.2	㎜	0.8	m		101						
47	균열	0.2	㎜	0.8	m		102						
48	균열	0.2	㎜	0.8	m		103						
49	균열	0.2	㎜	0.8	m		104						
50	균열	0.2	㎜	0.8	m		105						
51	균열	0.2	㎜	0.8	m		106						
52	균열	0.1	㎜	0.4	m		107						
53	균열	0.1	㎜	0.4	m		108						
54	균열	0.1	㎜	0.4	m		109						
55	균열	0.1	㎜	0.5	m		110
