호남고속선 염천터널_토공노반_부본선_11(43.490~43.500km, L=10m)

031_염천터널_토공노반_부본선_11(43k490~43k500)

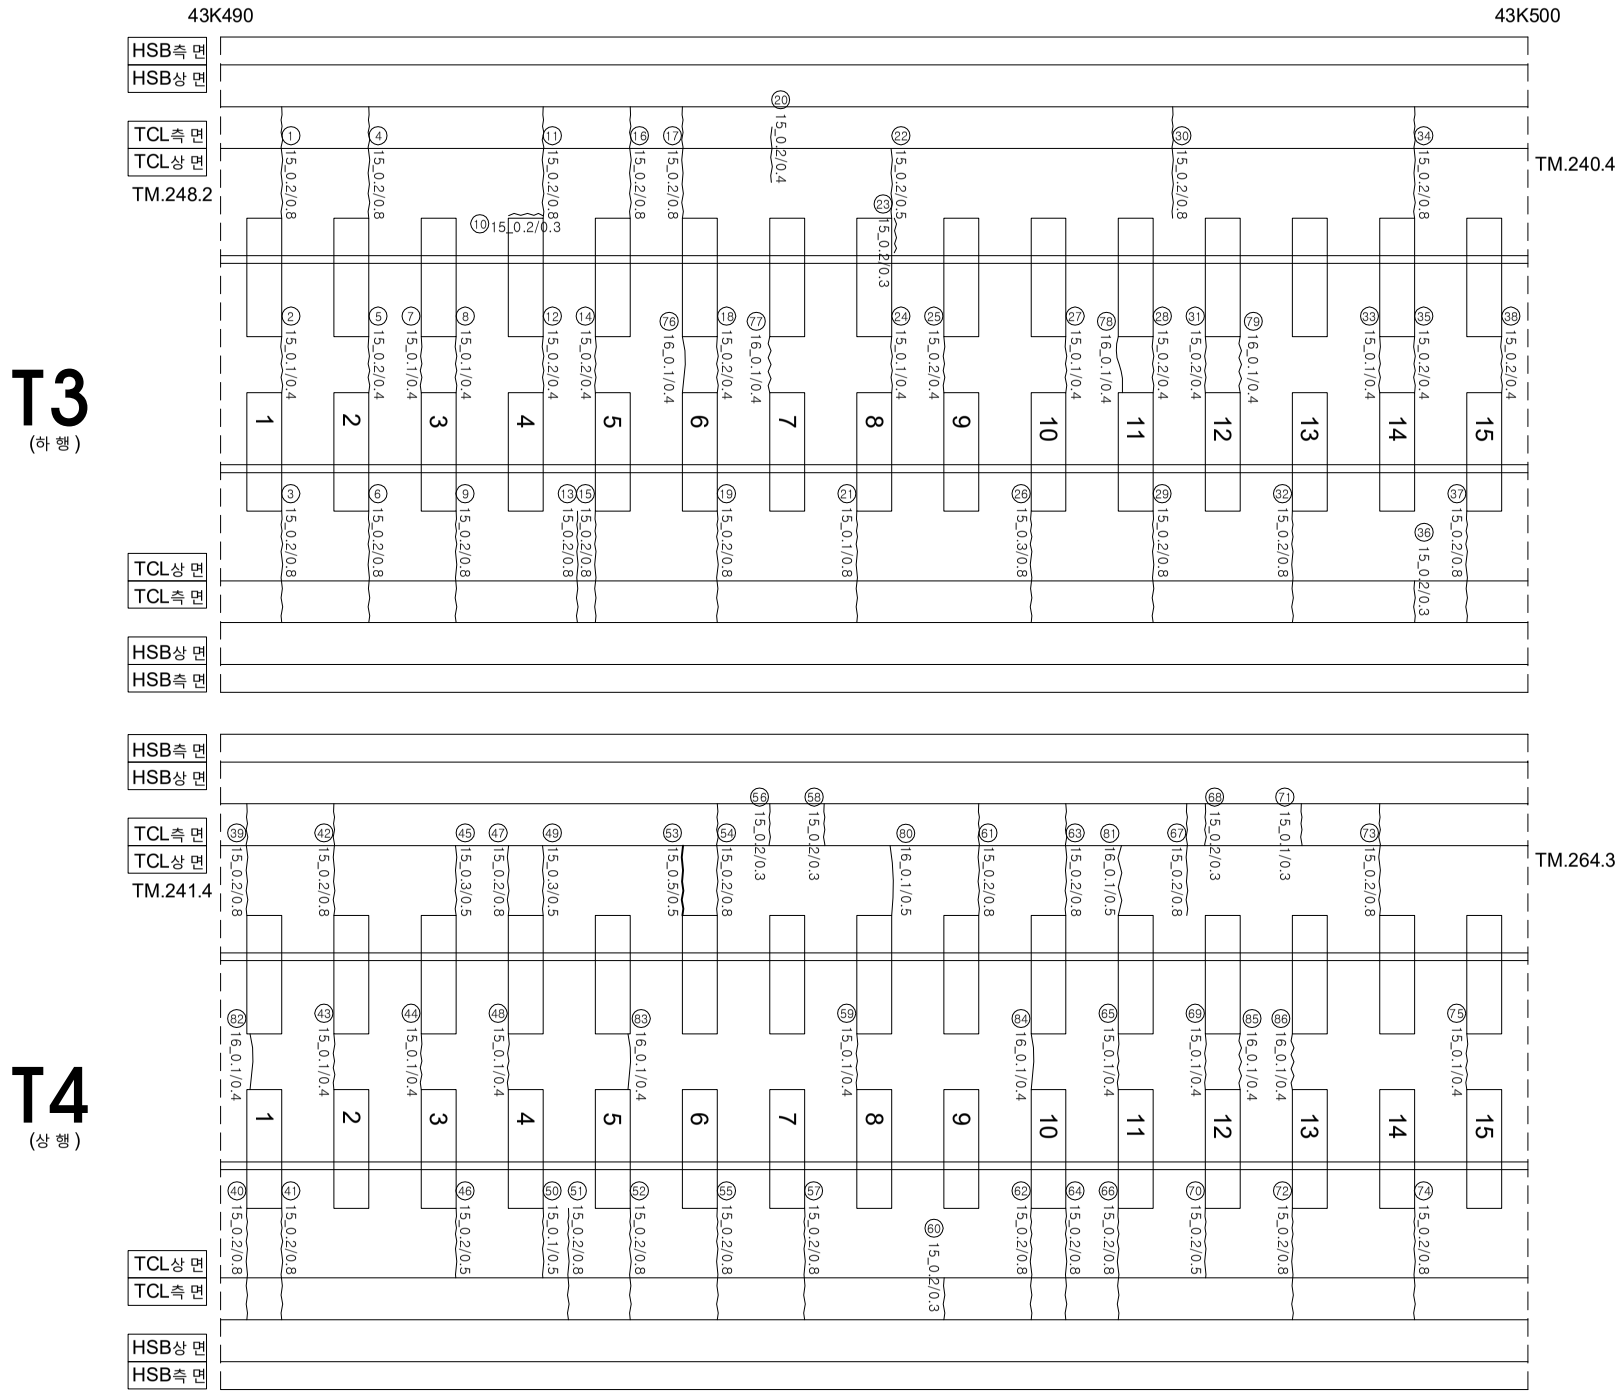
연번	손상	폭		연장		비고	연번	손상	폭		연장		비고
1	균열	0.2	㎜	0.8	m		56	균열	0.2	㎜	0.3	m	
2	균열	0.1	㎜	0.4	m		57	균열	0.2	㎜	0.8	m	
3	균열	0.2	㎜	0.8	m		58	균열	0.2	㎜	0.3	m	
4	균열	0.2	㎜	0.8	m		59	균열	0.1	㎜	0.4	m	
5	균열	0.2	㎜	0.4	m		60	균열	0.2	㎜	0.3	m	
6	균열	0.2	㎜	0.8	m		61	균열	0.2	㎜	0.8	m	
7	균열	0.1	㎜	0.4	m		62	균열	0.2	㎜	0.8	m	
8	균열	0.1	㎜	0.4	m		63	균열	0.2	㎜	0.8	m	
9	균열	0.2	㎜	0.8	m		64	균열	0.2	㎜	0.8	m	
10	경계부 균열	0.2	㎜	0.3	m		65	균열	0.1	㎜	0.4	m	
11	균열	0.2	㎜	0.8	m		66	균열	0.2	㎜	0.8	m	
12	균열	0.2	㎜	0.4	m		67	균열	0.2	㎜	0.8	m	
13	균열	0.2	㎜	0.8	m		68	균열	0.2	㎜	0.3	m	
14	균열	0.2	㎜	0.4	m		69	균열	0.1	㎜	0.4	m	
15	균열	0.2	㎜	0.8	m		70	균열	0.2	㎜	0.5	m	
16	균열	0.2	㎜	0.8	m		71	균열	0.1	㎜	0.3	m	
17	균열	0.2	㎜	0.8	m		72	균열	0.2	㎜	0.8	m	
18	균열	0.2	㎜	0.4	m		73	균열	0.2	㎜	0.8	m	
19	균열	0.2	㎜	0.8	m		74	균열	0.2	㎜	0.8	m	
20	균열	0.2	㎜	0.4	m		75	균열	0.1	㎜	0.4	m	
21	균열	0.2	㎜	0.5	m		76	균열	0.1	㎜	0.4	m	
22	균열	0.2	㎜	0.3	m		77	균열	0.1	㎜	0.4	m	
23	경계부 균열	0.1	㎜	0.4	m		78	균열	0.1	㎜	0.4	m	
24	균열	0.1	㎜	0.8	m		79	균열	0.1	㎜	0.4	m

25	균열	0.2	㎜	0.4	m		80	균열	0.1	㎜	0.5	m	
26	균열	0.3	㎜	0.8	m		81	균열	0.1	㎜	0.5	m	
27	균열	0.1	㎜	0.4	m		82	균열	0.1	㎜	0.4	m	
28	균열	0.2	㎜	0.4	m		83	균열	0.1	㎜	0.4	m	
29	균열	0.2	㎜	0.8	m		84	균열	0.1	㎜	0.4	m	
30	균열	0.2	㎜	0.8	m		85	균열	0.1	㎜	0.4	m	
31	균열	0.2	㎜	0.4	m		86	균열	0.1	㎜	0.4	m	
32	균열	0.2	㎜	0.8	m		87						
33	균열	0.1	㎜	0.4	m		88						
34	균열	0.2	㎜	0.8	m		89						
35	균열	0.2	㎜	0.4	m		90						
36	균열	0.2	㎜	0.3	m		91						
37	균열	0.2	㎜	0.8	m		92						
38	균열	0.2	㎜	0.4	m		93						
39	균열	0.2	㎜	0.8	m		94						
40	균열	0.2	㎜	0.8	m		95						
41	균열	0.2	㎜	0.8	m		96						
42	균열	0.2	㎜	0.8	m		97						
43	균열	0.1	㎜	0.4	m		98						
44	균열	0.1	㎜	0.4	m		99						
45	균열	0.3	㎜	0.5	m		100						
46	균열	0.2	㎜	0.5	m		101						
47	균열	0.2	㎜	0.8	m		102						
48	균열	0.1	㎜	0.4	m		103						
49	균열	0.3	㎜	0.5	m		104						
50	균열	0.1	㎜	0.5	m		105						
51	균열	0.2	㎜	0.8	m		106						
52	균열	0.2	㎜	0.8	m		107						
53	균열	0.5	㎜	0.5	m		108						
54	균열	0.2	㎜	0.8	m		109						
55	균열	0.2	㎜	0.8	m		110
