호남고속선 염천터널_토공노반_부본선_12(43.500~43.510km, L=10m)

031_염천터널_토공노반_부본선_12(43k500~43k510)

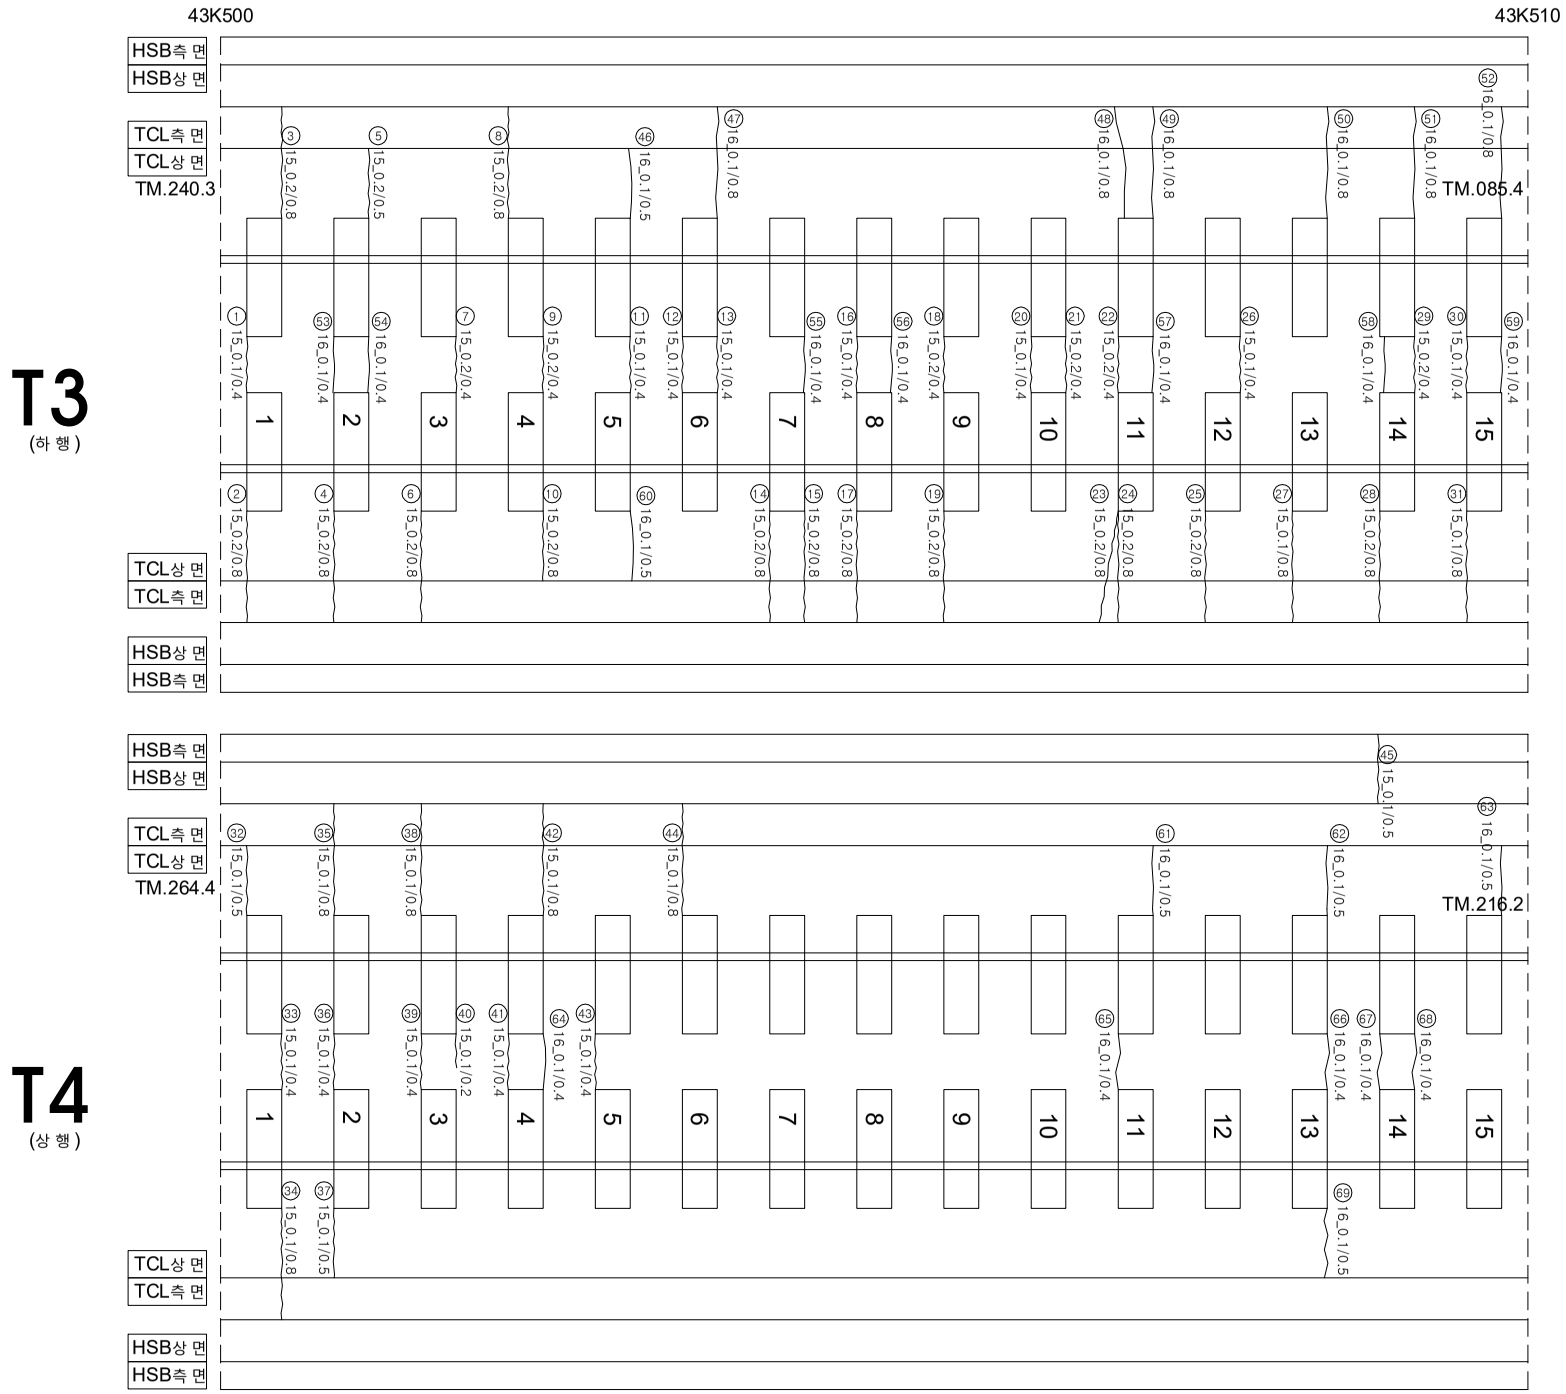
연번	손상	폭		연장		비고	연번	손상	폭		연장		비고
1	균열	0.1	㎜	0.4	m		56	균열	0.1	㎜	0.4	m	
2	균열	0.2	㎜	0.8	m		57	균열	0.1	㎜	0.4	m	
3	균열	0.2	㎜	0.8	m		58	균열	0.1	㎜	0.4	m	
4	균열	0.2	㎜	0.8	m		59	균열	0.1	㎜	0.4	m	
5	균열	0.2	㎜	0.5	m		60	균열	0.1	㎜	0.4	m	
6	균열	0.2	㎜	0.8	m		61	균열	0.1	㎜	0.5	m	
7	균열	0.2	㎜	0.4	m		62	균열	0.1	㎜	0.5	m	
8	균열	0.2	㎜	0.8	m		63	균열	0.1	㎜	0.5	m	
9	균열	0.2	㎜	0.4	m		64	균열	0.1	㎜	0.4	m	
10	균열	0.2	㎜	0.8	m		65	균열	0.1	㎜	0.4	m	
11	균열	0.1	㎜	0.4	m		66	균열	0.1	㎜	0.4	m	
12	균열	0.1	㎜	0.4	m		67	균열	0.1	㎜	0.4	m	
13	균열	0.1	㎜	0.4	m		68	균열	0.1	㎜	0.4	m	
14	균열	0.2	㎜	0.8	m		69	균열	0.1	㎜	0.5	m	
15	균열	0.2	㎜	0.8	m		70						
16	균열	0.1	㎜	0.4	m		71						
17	균열	0.2	㎜	0.8	m		72						
18	균열	0.2	㎜	0.4	m		73						
19	균열	0.2	㎜	0.8	m		74						
20	균열	0.1	㎜	0.4	m		75						
21	균열	0.2	㎜	0.4	m		76						
22	균열	0.2	㎜	0.4	m		77						
23	균열	0.2	㎜	0.8	m		78						
24	균열	0.2	㎜	0.8	m		79						
25	균열	0.2	㎜	0.8	m		80						
26	균열	0.1	㎜	0.4	m		81						
27	균열	0.1	㎜	0.8	m		82						
28	균열	0.2	㎜	0.8	m		83

29	균열	0.2	㎜	0.4	m		84						
30	균열	0.1	㎜	0.4	m		85						
31	균열	0.1	㎜	0.8	m		86						
32	균열	0.1	㎜	0.5	m		87						
33	균열	0.1	㎜	0.4	m		88						
34	균열	0.1	㎜	0.8	m		89						
35	균열	0.1	㎜	0.8	m		90						
36	균열	0.1	㎜	0.4	m		91						
37	균열	0.1	㎜	0.5	m		92						
38	균열	0.1	㎜	0.8	m		93						
39	균열	0.1	㎜	0.4	m		94						
40	균열	0.1	㎜	0.2	m		95						
41	균열	0.1	㎜	0.4	m		96						
42	균열	0.1	㎜	0.8	m		97						
43	균열	0.1	㎜	0.4	m		98						
44	균열	0.1	㎜	0.8	m		99						
45	균열	0.1	㎜	0.5	m		100						
46	균열	0.1	㎜	0.5	m		101						
47	균열	0.1	㎜	0.8	m		102						
48	균열	0.1	㎜	0.8	m		103						
49	균열	0.1	㎜	0.8	m		104						
50	균열	0.1	㎜	0.8	m		105						
51	균열	0.1	㎜	0.8	m		106						
52	균열	0.1	㎜	0.8	m		107						
53	균열	0.1	㎜	0.4	m		108						
54	균열	0.1	㎜	0.4	m		109						
55	균열	0.1	㎜	0.4	m		110
