호남고속선 염천터널_토공노반_부본선_16(43.540~43.550km, L=10m)

031_염천터널_토공노반_부본선_16(43k540~43k550)

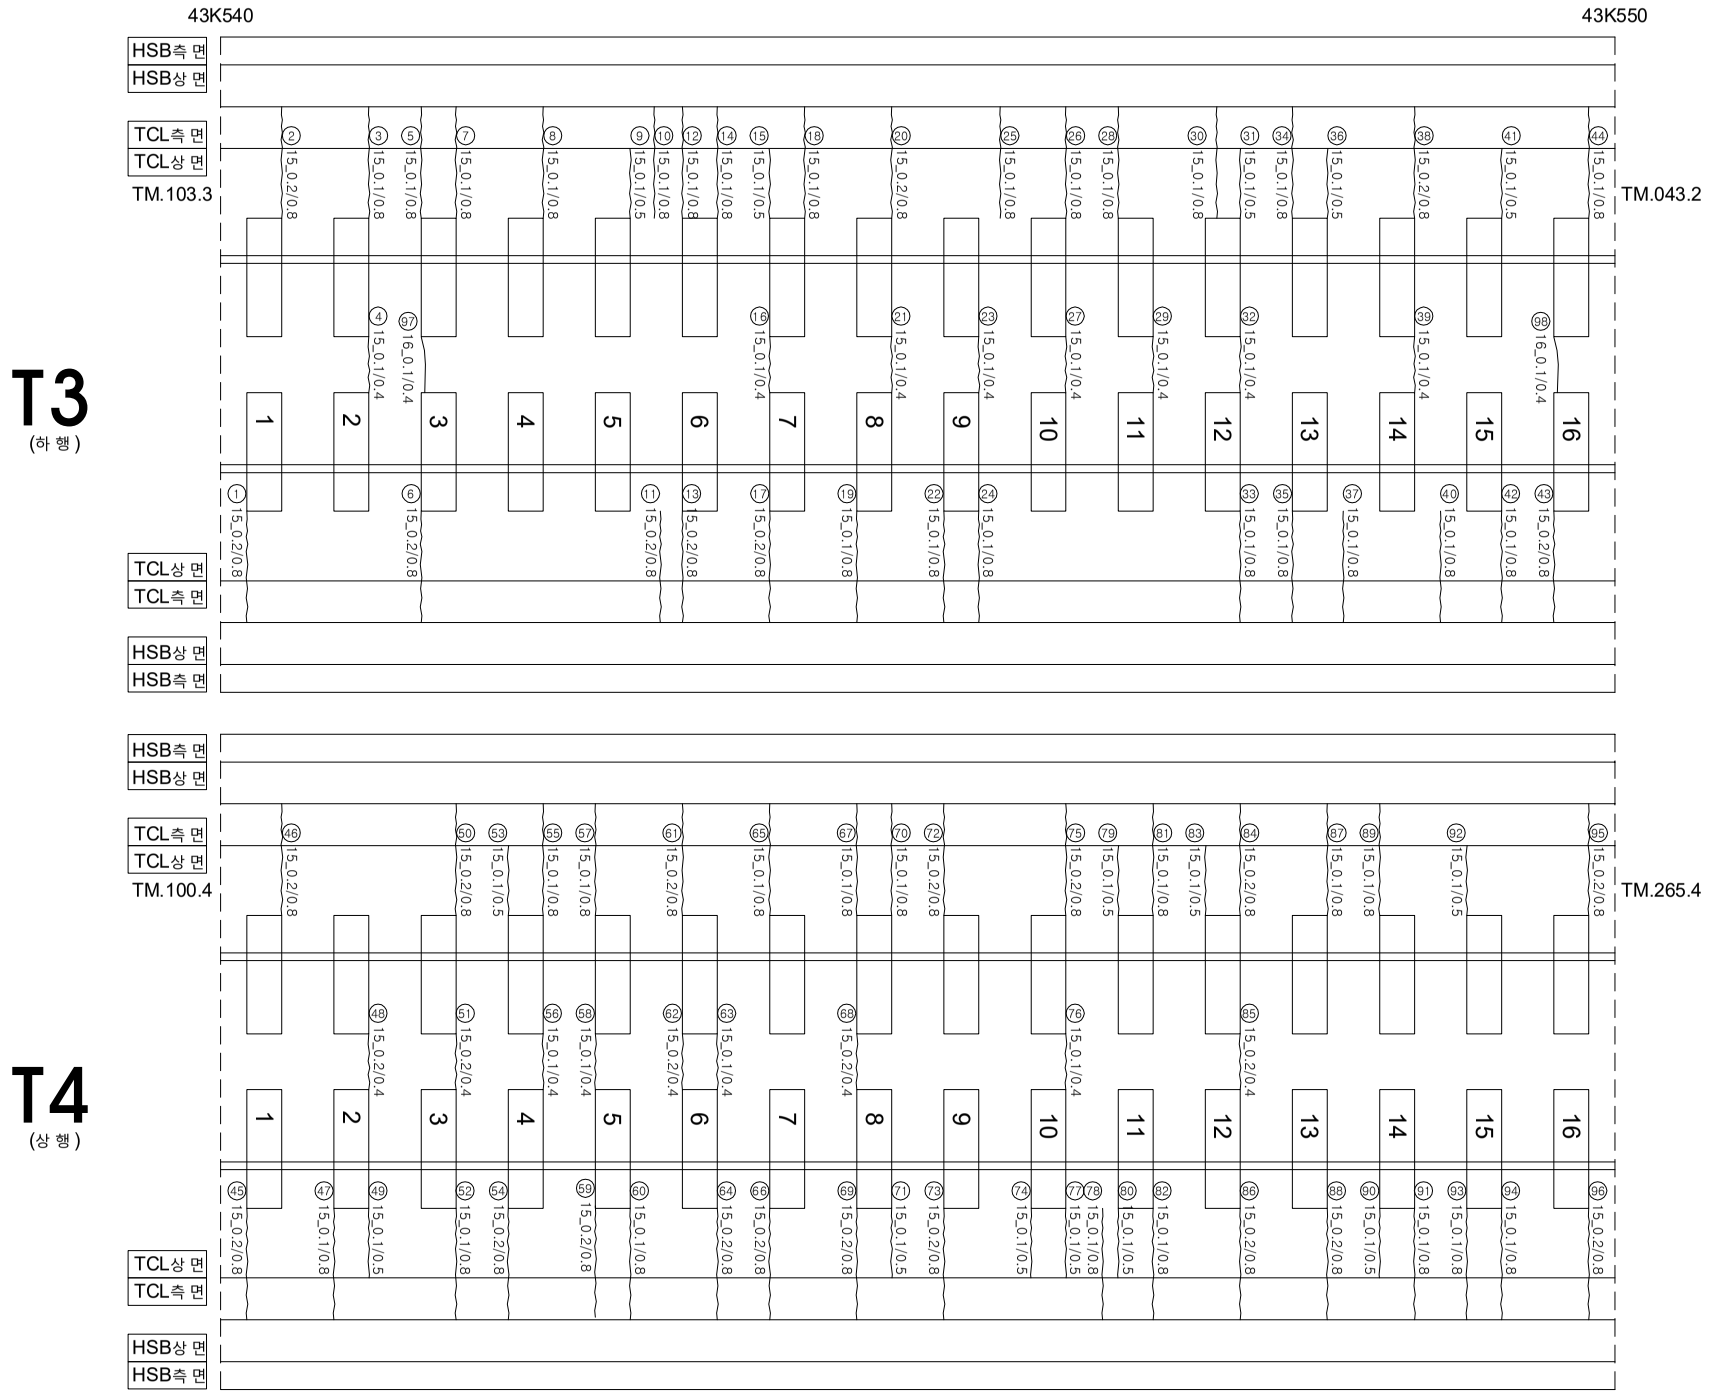
연번	손상	폭		연장		비고	연번	손상	폭		연장		비고
1	균열	0.2	㎜	0.8	m		56	균열	0.1	㎜	0.4	m	
2	균열	0.2	㎜	0.8	m		57	균열	0.1	㎜	0.8	m	
3	균열	0.1	㎜	0.8	m		58	균열	0.1	㎜	0.4	m	
4	균열	0.1	㎜	0.4	m		59	균열	0.2	㎜	0.8	m	
5	균열	0.1	㎜	0.8	m		60	균열	0.1	㎜	0.8	m	
6	균열	0.2	㎜	0.8	m		61	균열	0.2	㎜	0.8	m	
7	균열	0.1	㎜	0.8	m		62	균열	0.2	㎜	0.4	m	
8	균열	0.1	㎜	0.8	m		63	균열	0.1	㎜	0.4	m	
9	균열	0.1	㎜	0.5	m		64	균열	0.2	㎜	0.8	m	
10	균열	0.1	㎜	0.8	m		65	균열	0.1	㎜	0.8	m	
11	균열	0.2	㎜	0.8	m		66	균열	0.2	㎜	0.8	m	
12	균열	0.1	㎜	0.8	m		67	균열	0.1	㎜	0.8	m	
13	균열	0.2	㎜	0.8	m		68	균열	0.2	㎜	0.4	m	
14	균열	0.1	㎜	0.8	m		69	균열	0.2	㎜	0.8	m	
15	균열	0.1	㎜	0.5	m		70	균열	0.1	㎜	0.8	m	
16	균열	0.1	㎜	0.4	m		71	균열	0.1	㎜	0.5	m	
17	균열	0.2	㎜	0.8	m		72	균열	0.2	㎜	0.8	m	
18	균열	0.1	㎜	0.8	m		73	균열	0.2	㎜	0.8	m	
19	균열	0.1	㎜	0.8	m		74	균열	0.1	㎜	0.5	m	
20	균열	0.2	㎜	0.8	m		75	균열	0.2	㎜	0.8	m	
21	균열	0.1	㎜	0.4	m		76	균열	0.1	㎜	0.4	m	
22	균열	0.1	㎜	0.8	m		77	균열	0.1	㎜	0.5	m	
23	균열	0.1	㎜	0.4	m		78	균열	0.1	㎜	0.8	m	
24	균열	0.1	㎜	0.8	m		79	균열	0.1	㎜	0.5	m

25	균열	0.1	㎜	0.8	m		80	균열	0.1	㎜	0.5	m	
26	균열	0.1	㎜	0.8	m		81	균열	0.1	㎜	0.8	m	
27	균열	0.1	㎜	0.4	m		82	균열	0.1	㎜	0.8	m	
28	균열	0.1	㎜	0.8	m		83	균열	0.1	㎜	0.5	m	
29	균열	0.1	㎜	0.4	m		84	균열	0.2	㎜	0.8	m	
30	균열	0.1	㎜	0.8	m		85	균열	0.2	㎜	0.4	m	
31	균열	0.1	㎜	0.5	m		86	균열	0.2	㎜	0.8	m	
32	균열	0.1	㎜	0.4	m		87	균열	0.1	㎜	0.8	m	
33	균열	0.1	㎜	0.8	m		88	균열	0.2	㎜	0.8	m	
34	균열	0.1	㎜	0.8	m		89	균열	0.1	㎜	0.8	m	
35	균열	0.1	㎜	0.8	m		90	균열	0.1	㎜	0.5	m	
36	균열	0.1	㎜	0.5	m		91	균열	0.1	㎜	0.8	m	
37	균열	0.1	㎜	0.8	m		92	균열	0.1	㎜	0.5	m	
38	균열	0.2	㎜	0.8	m		93	균열	0.1	㎜	0.8	m	
39	균열	0.1	㎜	0.4	m		94	균열	0.1	㎜	0.8	m	
40	균열	0.1	㎜	0.8	m		95	균열	0.2	㎜	0.8	m	
41	균열	0.1	㎜	0.5	m		96	균열	0.2	㎜	0.8	m	
42	균열	0.1	㎜	0.8	m		97	균열	0.1	㎜	0.4	m	
43	균열	0.2	㎜	0.8	m		98	균열	0.1	㎜	0.4	m	
44	균열	0.1	㎜	0.8	m		99						
45	균열	0.2	㎜	0.8	m		100						
46	균열	0.2	㎜	0.8	m		101						
47	균열	0.1	㎜	0.8	m		102						
48	균열	0.2	㎜	0.4	m		103						
49	균열	0.1	㎜	0.5	m		104						
50	균열	0.2	㎜	0.8	m		105						
51	균열	0.2	㎜	0.4	m		106

52	균열	0.1	㎜	0.8	m		107						
53	균열	0.1	㎜	0.5	m		108						
54	균열	0.2	㎜	0.8	m		109						
55	균열	0.1	㎜	0.8	m		110
