호남고속선 염천터널_토공노반_부본선_19(43.570~43.580km, L=10m)

031_염천터널_토공노반_부본선_19(43k570~43k580)

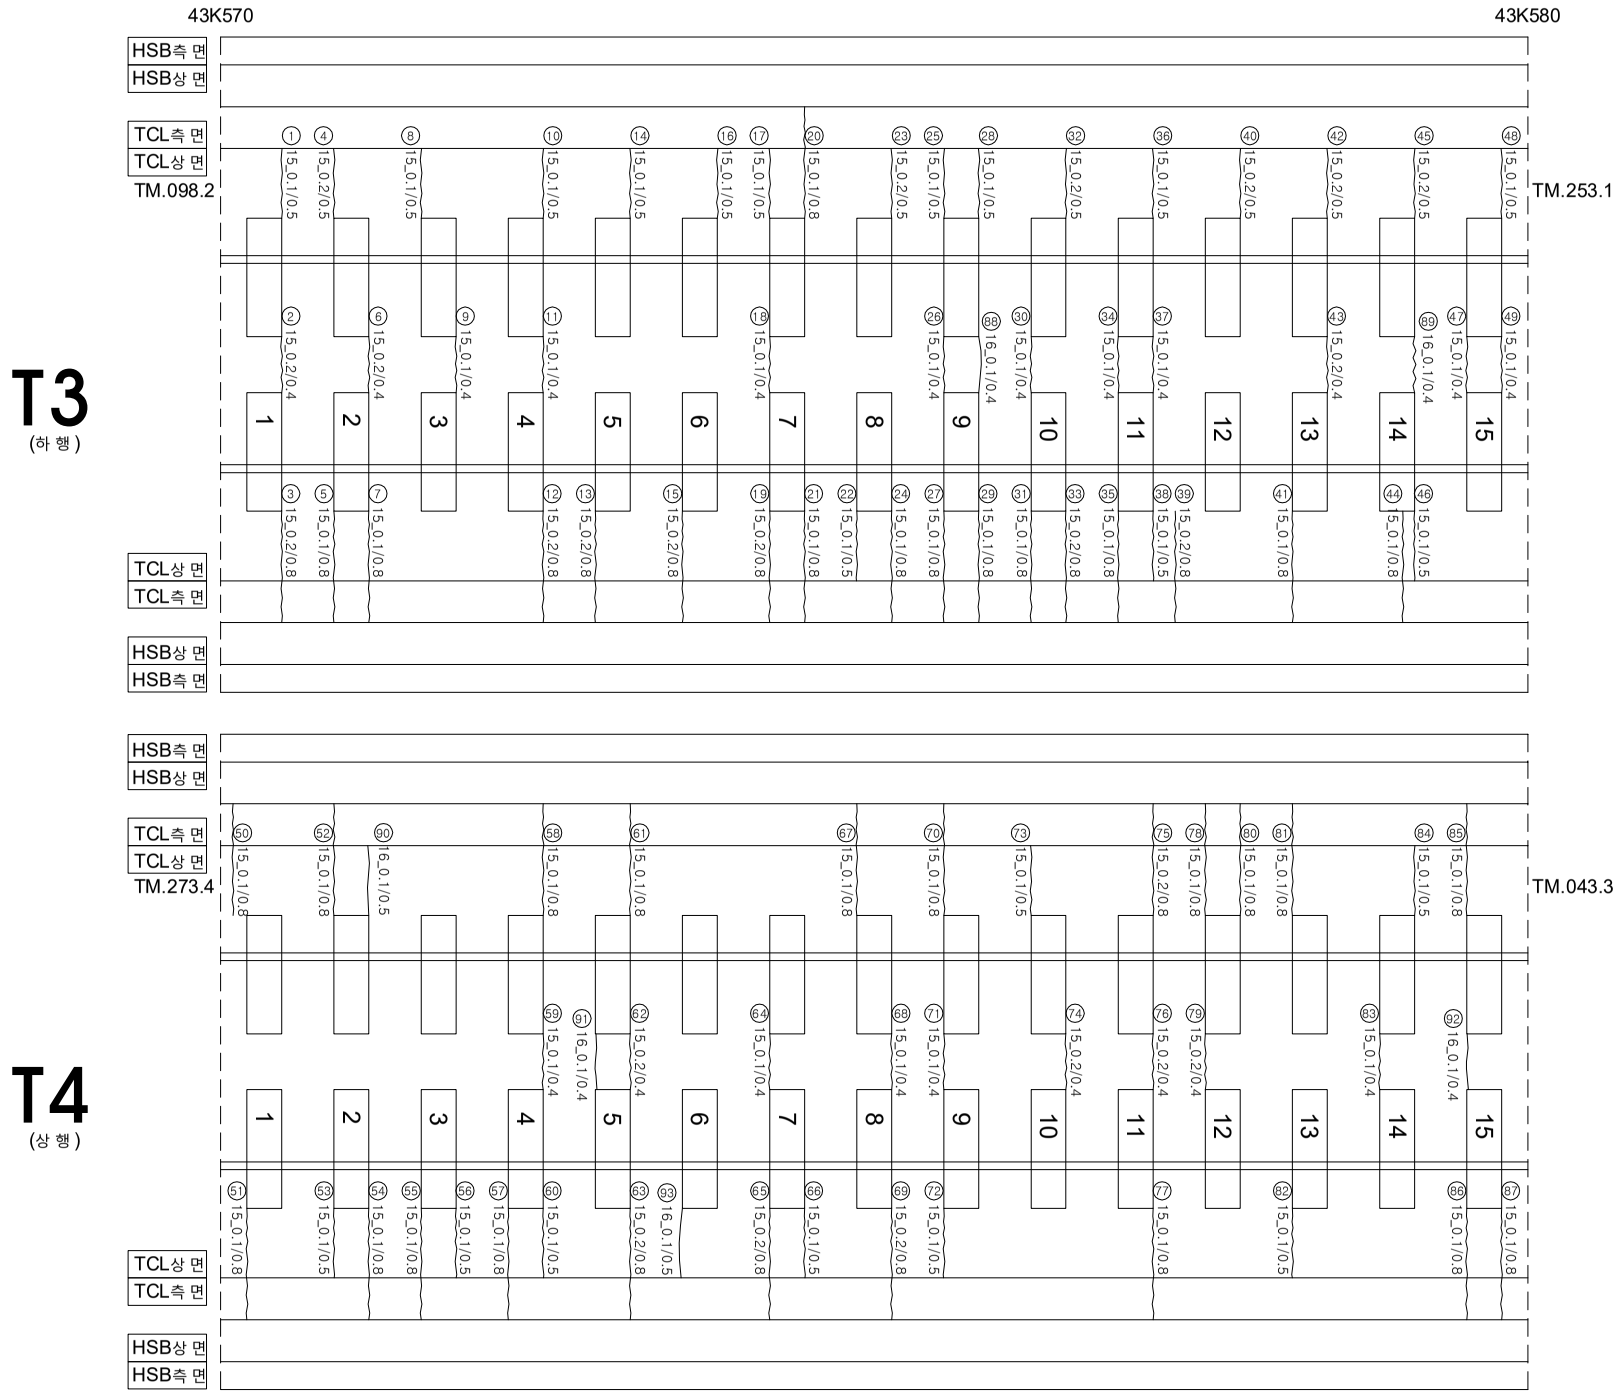
연번	손상	폭		연장		비고	연번	손상	폭		연장		비고
1	균열	0.1	㎜	0.5	m		56	균열	0.1	㎜	0.8	m	
2	균열	0.2	㎜	0.4	m		57	균열	0.1	㎜	0.5	m	
3	균열	0.2	㎜	0.8	m		58	균열	0.1	㎜	0.8	m	
4	균열	0.2	㎜	0.5	m		59	균열	0.1	㎜	0.8	m	
5	균열	0.1	㎜	0.8	m		60	균열	0.1	㎜	0.4	m	
6	균열	0.2	㎜	0.4	m		61	균열	0.1	㎜	0.5	m	
7	균열	0.1	㎜	0.8	m		62	균열	0.1	㎜	0.8	m	
8	균열	0.1	㎜	0.5	m		63	균열	0.2	㎜	0.4	m	
9	균열	0.1	㎜	0.4	m		64	균열	0.2	㎜	0.8	m	
10	균열	0.1	㎜	0.5	m		65	균열	0.1	㎜	0.4	m	
11	균열	0.1	㎜	0.4	m		66	균열	0.2	㎜	0.8	m	
12	균열	0.2	㎜	0.8	m		67	균열	0.1	㎜	0.5	m	
13	균열	0.2	㎜	0.8	m		68	균열	0.1	㎜	0.8	m	
14	균열	0.1	㎜	0.5	m		69	균열	0.1	㎜	0.4	m	
15	균열	0.2	㎜	0.8	m		70	균열	0.2	㎜	0.8	m	
16	균열	0.1	㎜	0.5	m		71	균열	0.1	㎜	0.8	m	
17	균열	0.1	㎜	0.5	m		72	균열	0.1	㎜	0.4	m	
18	균열	0.1	㎜	0.4	m		73	균열	0.1	㎜	0.5	m	
19	균열	0.2	㎜	0.8	m		74	균열	0.1	㎜	0.5	m	
20	균열	0.1	㎜	0.8	m		75	균열	0.2	㎜	0.4	m	
21	균열	0.1	㎜	0.8	m		76	균열	0.2	㎜	0.8	m	
22	균열	0.1	㎜	0.5	m		77	균열	0.2	㎜	0.4	m	
23	균열	0.2	㎜	0.5	m		78	균열	0.1	㎜	0.8	m	
24	균열	0.1	㎜	0.8	m		79	균열	0.1	㎜	0.8	m

25	균열	0.1	㎜	0.5	m		80	균열	0.1	㎜	0.8	m	
26	균열	0.1	㎜	0.4	m		81	균열	0.1	㎜	0.8	m	
27	균열	0.1	㎜	0.8	m		82	균열	0.1	㎜	0.5	m	
28	균열	0.1	㎜	0.5	m		83	균열	0.1	㎜	0.4	m	
29	균열	0.1	㎜	0.8	m		84	균열	0.1	㎜	0.5	m	
30	균열	0.1	㎜	0.4	m		85	균열	0.1	㎜	0.8	m	
31	균열	0.1	㎜	0.8	m		86	균열	0.1	㎜	0.8	m	
32	균열	0.2	㎜	0.5	m		87	균열	0.1	㎜	0.8	m	
33	균열	0.2	㎜	0.8	m		88	균열	0.1	㎜	0.4	m	
34	균열	0.1	㎜	0.4	m		89	균열	0.1	㎜	0.4	m	
35	균열	0.1	㎜	0.8	m		90	균열	0.1	㎜	0.5	m	
36	균열	0.1	㎜	0.5	m		91	균열	0.1	㎜	0.4	m	
37	균열	0.1	㎜	0.4	m		92	균열	0.1	㎜	0.4	m	
38	균열	0.1	㎜	0.5	m		93	균열	0.1	㎜	0.5	m	
39	균열	0.2	㎜	0.8	m		94						
40	균열	0.2	㎜	0.5	m		95						
41	균열	0.1	㎜	0.8	m		96						
42	균열	0.2	㎜	0.5	m		97						
43	균열	0.2	㎜	0.4	m		98						
44	균열	0.1	㎜	0.8	m		99						
45	균열	0.2	㎜	0.5	m		100						
46	균열	0.1	㎜	0.5	m		101						
47	균열	0.1	㎜	0.4	m		102						
48	균열	0.1	㎜	0.5	m		103						
49	균열	0.1	㎜	0.4	m		104						
50	균열	0.1	㎜	0.8	m		105						
51	균열	0.1	㎜	0.8	m		106						
52	균열	0.1	㎜	0.8	m		107

53	균열	0.1	㎜	0.5	m		108						
54	균열	0.1	㎜	0.8	m		109						
55	균열	0.1	㎜	0.8	m		110
