호남고속선 염천터널_토공노반_부본선_27(43.650~43.660km, L=10m)

031_염천터널_토공노반_부본선_27(43k650~43k660)

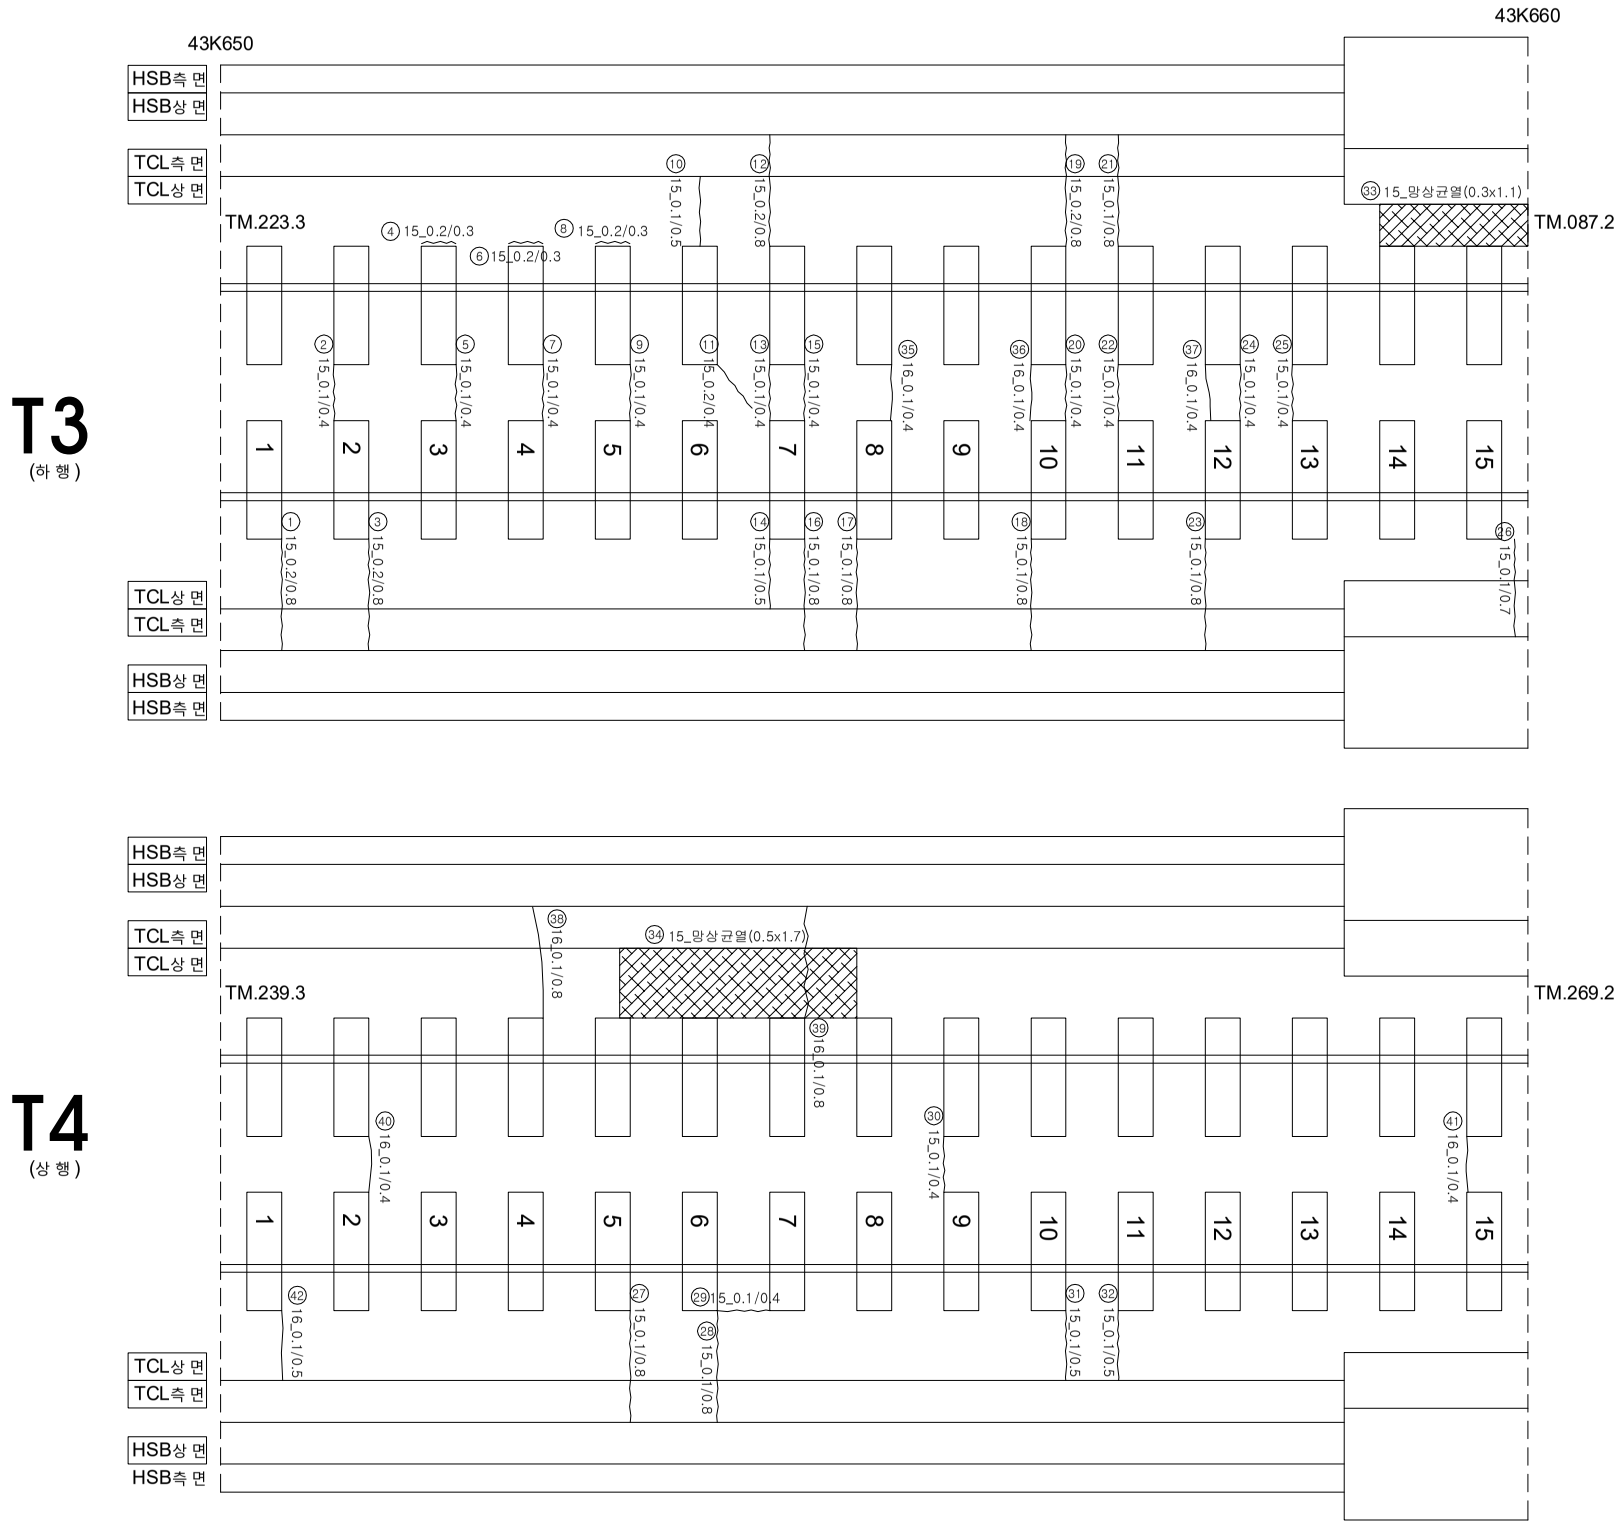
연번	손상	폭		연장		비고	연번	손상	폭		연장		비고
1	균열	0.2	㎜	0.8	m		56						
2	균열	0.1	㎜	0.4	m		57						
3	균열	0.2	㎜	0.8	m		58						
4	균열	0.2	㎜	0.3	m		59						
5	경계부 균열	0.1	㎜	0.4	m		60						
6	균열	0.2	㎜	0.3	m		61						
7	균열	0.1	㎜	0.4	m		62						
8	경계부 균열	0.2	㎜	0.3	m		63						
9	균열	0.1	㎜	0.4	m		64						
10	균열	0.1	㎜	0.5	m		65						
11	균열	0.2	㎜	0.4	m		66						
12	균열	0.2	㎜	0.8	m		67						
13	균열	0.1	㎜	0.4	m		68						
14	균열	0.1	㎜	0.5	m		69						
15	균열	0.1	㎜	0.4	m		70						
16	균열	0.1	㎜	0.8	m		71						
17	균열	0.1	㎜	0.8	m		72						
18	균열	0.1	㎜	0.8	m		73						
19	균열	0.2	㎜	0.8	m		74						
20	균열	0.1	㎜	0.4	m		75						
21	균열	0.1	㎜	0.8	m		76						
22	균열	0.1	㎜	0.4	m		77						
23	균열	0.1	㎜	0.8	m		78						
24	균열	0.1	㎜	0.4	m		79						
25	균열	0.1	㎜	0.4	m		80						
26	균열	0.1	㎜	0.7	m		81						
27	균열	0.1	㎜	0.8	m		82						
28	균열	0.1	㎜	0.8	m		83						
29	균열	0.1	㎜	0.4	m		84						
30	균열	0.1	㎜	0.4	m		85						
31	균열	0.1	㎜	0.5	m		86						
32	균열	0.1	㎜	0.5	m		87						
33	망상균열	0.3	m	1.1	m	0.33	88

34	망상균열	0.5	m	1.7	m	0.85	89						
35	균열	0.1	㎜	0.4	m		90						
36	균열	0.1	㎜	0.4	m		91						
37	균열	0.1	㎜	0.4	m		92						
38	균열	0.1	㎜	0.8	m		93						
39	균열	0.1	㎜	0.8	m		94						
40	균열	0.1	㎜	0.4	m		95						
41	균열	0.1	㎜	0.4	m		96						
42	균열	0.1	㎜	0.5	m		97						
43							98						
44							99						
45							100						
46							101						
47							102						
48							103						
49							104						
50							105						
51							106						
52							107						
53							108						
54							109						
55							110
