호남고속선 염천터널_토공노반_부본선_5(43.430~43.440km, L=10m)

외관조사망도 번호
031_염천터널_토공노반_부본선_5(43k430~43k440)

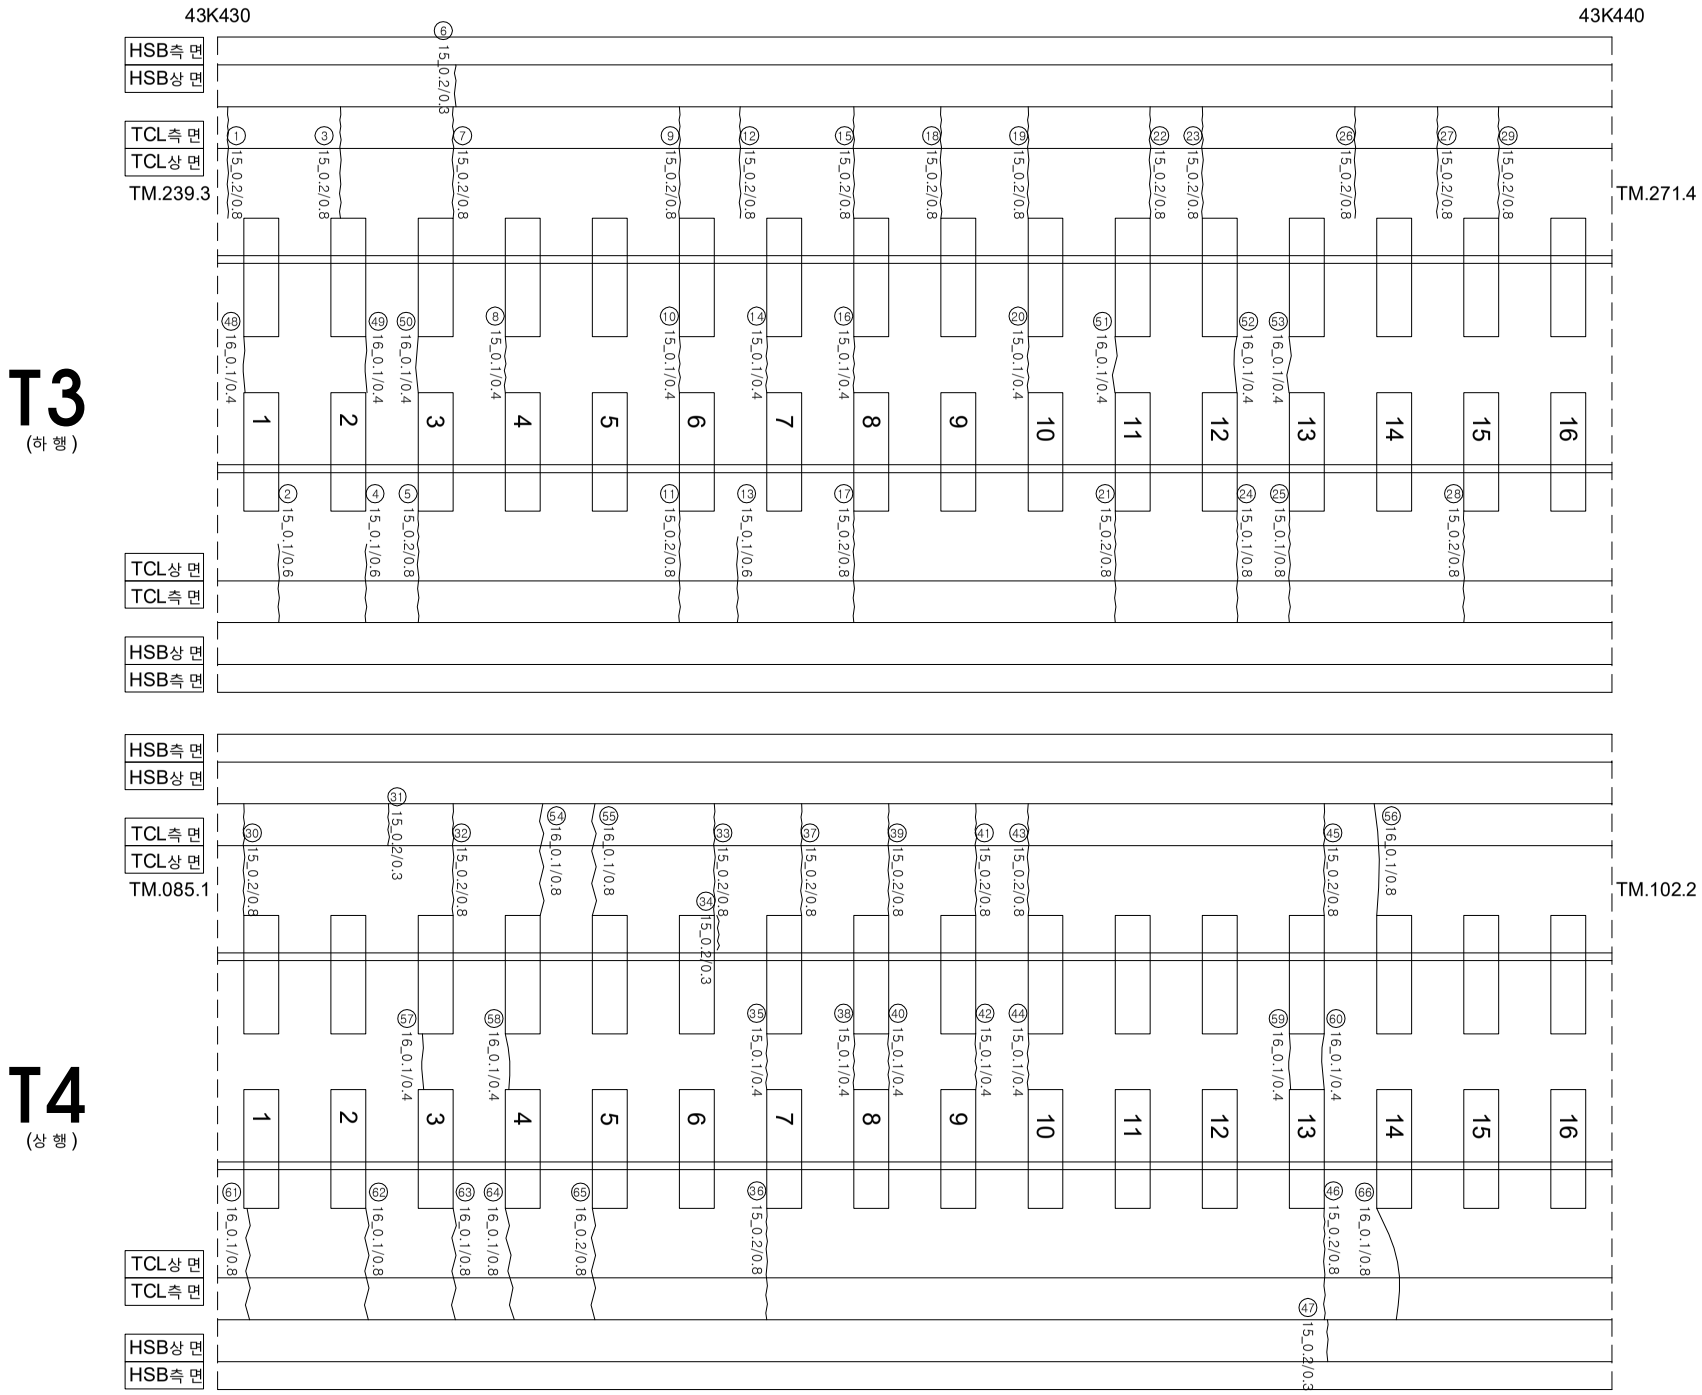
연번	손상	폭		연장		비고	연번	손상	폭		연장		비고
1	균열	0.2	㎜	0.8	m		56	균열	0..1	㎜	0.8	m	
2	균열	0.1	㎜	0.6	m		57	균열	0.1	㎜	0.4	m	
3	균열	0.2	㎜	0.8	m		58	균열	0.1	㎜	0.4	m	
4	균열	0.1	㎜	0.6	m		59	균열	0.1	㎜	0.4	m	
5	균열	0.2	㎜	0.8	m		60	균열	0.1	㎜	0.4	m	
6	균열	0.2	㎜	0.3	m		61	균열	0.1	㎜	0.8	m	
7	균열	0.2	㎜	0.8	m		62	균열	0.1	㎜	0.8	m	
8	균열	0.1	㎜	0.4	m		63	균열	0.1	㎜	0.8	m	
9	균열	0.2	㎜	0.8	m		64	균열	0.1	㎜	0.8	m	
10	균열	0.1	㎜	0.4	m		65	균열	0.2	㎜	0.8	m	
11	균열	0.2	㎜	0.8	m		66	균열	0.1	㎜	0.8	m	
12	균열	0.2	㎜	0.8	m		67						
13	균열	0.1	㎜	0.6	m		68						
14	균열	0.1	㎜	0.4	m		69						
15	균열	0.2	㎜	0.8	m		70						
16	균열	0.1	㎜	0.4	m		71						
17	균열	0.2	㎜	0.8	m		72						
18	균열	0.2	㎜	0.8	m		73						
19	균열	0.2	㎜	0.8	m		74						
20	균열	0.1	㎜	0.4	m		75						
21	균열	0.2	㎜	0.8	m		76						
22	균열	0.2	㎜	0.8	m		77						
23	균열	0.2	㎜	0.8	m		78						
24	균열	0.1	㎜	0.8	m		79						
25	균열	0.1	㎜	0.8	m		80						
26	균열	0.2	㎜	0.8	m		81						
27	균열	0.2	㎜	0.8	m		82						
28	균열	0.2	㎜	0.8	m		83						
29	균열	0.2	㎜	0.8	m		84

30	균열	0.2	㎜	0.8	m		85						
31	균열	0.2	㎜	0.3	m		86						
32	균열	0.2	㎜	0.8	m		87						
33	균열	0.2	㎜	0.8	m		88						
34	경계부 균열	0.2	㎜	0.3	m		89						
35	균열	0.1	㎜	0.4	m		90						
36	균열	0.2	㎜	0.8	m		91						
37	균열	0.2	㎜	0.8	m		92						
38	균열	0.1	㎜	0.4	m		93						
39	균열	0.2	㎜	0.8	m		94						
40	균열	0.1	㎜	0.4	m		95						
41	균열	0.2	㎜	0.8	m		96						
42	균열	0.1	㎜	0.4	m		97						
43	균열	0.2	㎜	0.8	m		98						
44	균열	0.1	㎜	0.4	m		99						
45	균열	0.2	㎜	0.8	m		100						
46	균열	0.2	㎜	0.8	m		101						
47	균열	0.2	㎜	0.3	m		102						
48	균열	0.1	㎜	0.4	m		103						
49	균열	0.1	㎜	0.4	m		104						
50	균열	0.1	㎜	0.4	m		105						
51	균열	0.1	㎜	0.4	m		106						
52	균열	0.1	㎜	0.4	m		107						
53	균열	0.1	㎜	0.4	m		108						
54	균열	0.1	㎜	0.8	m		109						
55	균열	0.1	㎜	0.8	m		110
