호남고속선 염천터널_토공노반_부본선_9(43.470~43.480km, L=10m)

G31_염천터널_토공노반_부본선_9(43k470~43k480)

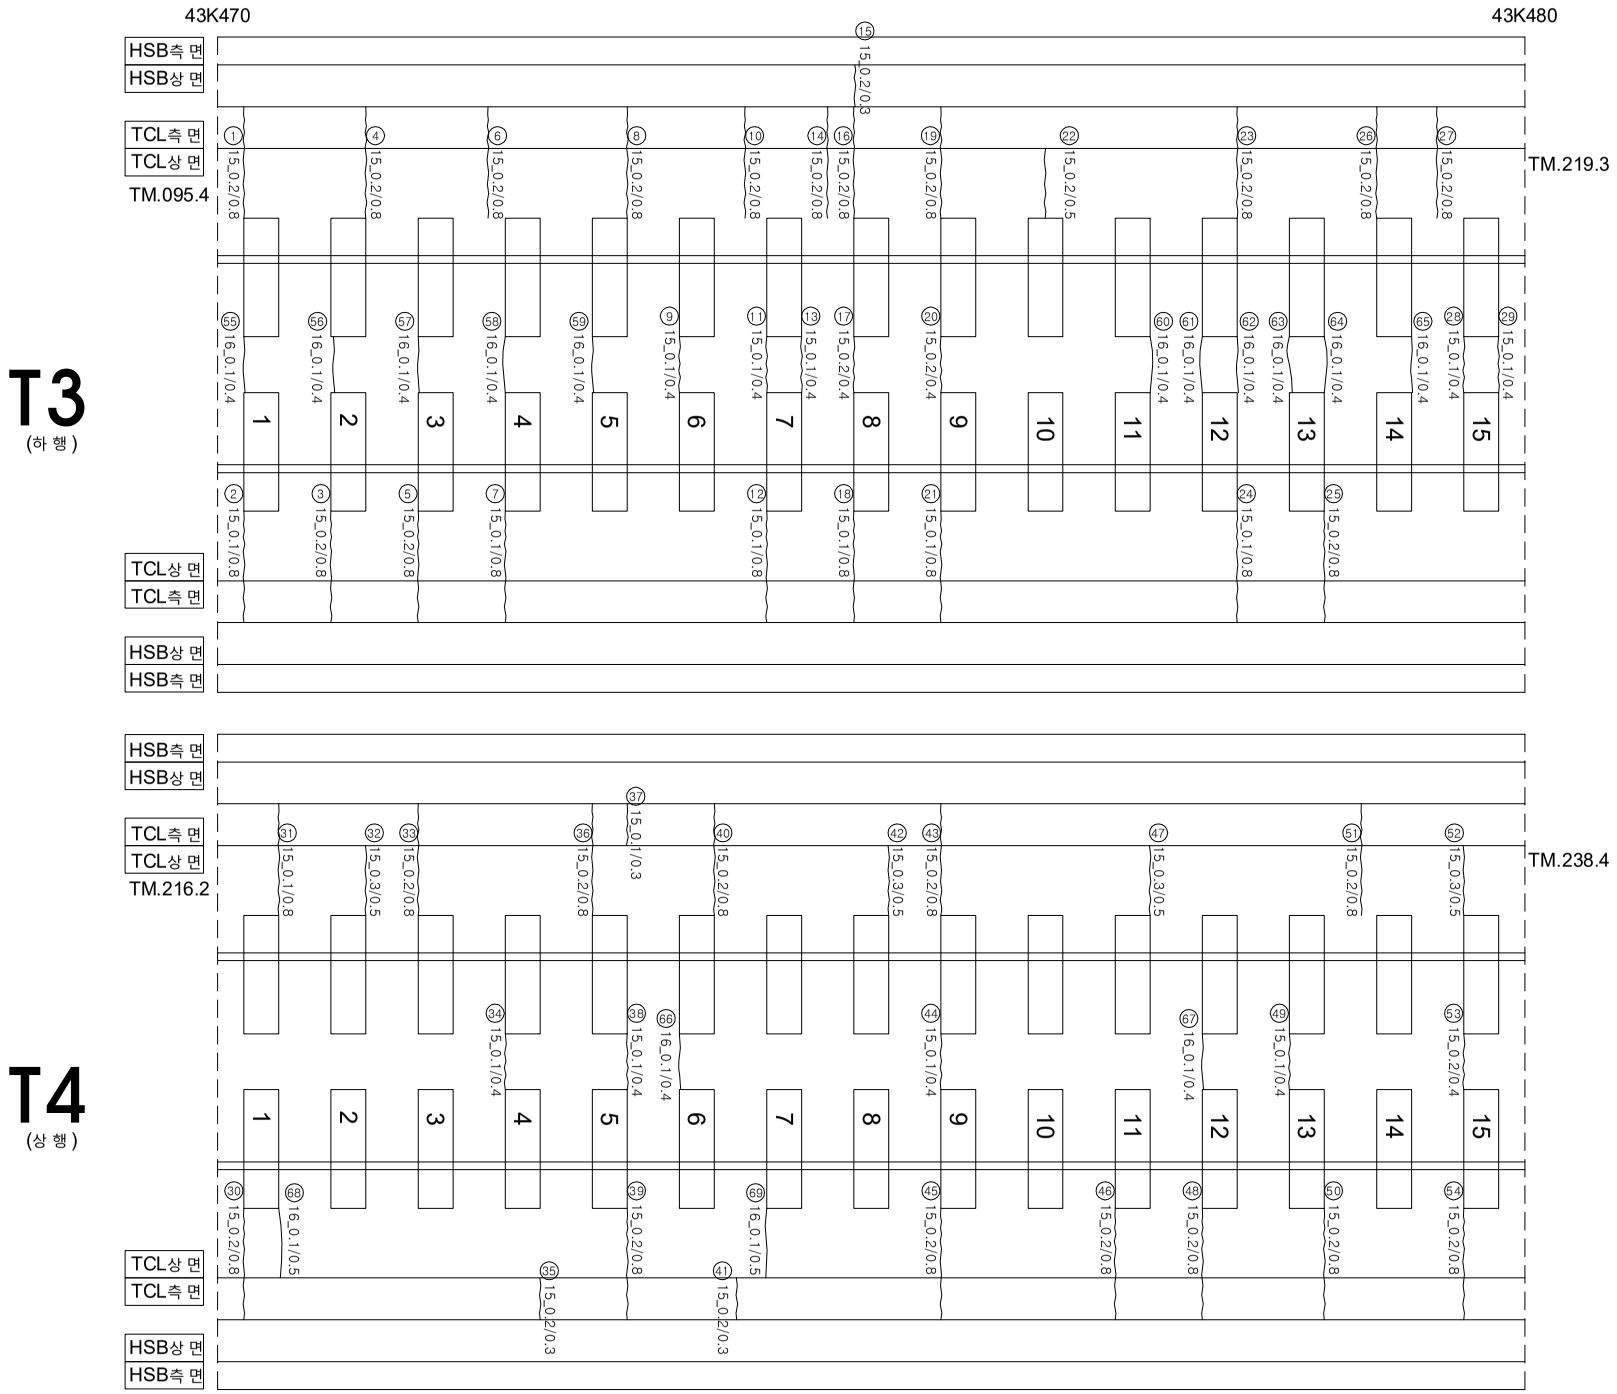
연번	손상	폭		연장		비고	연번	손상	폭		연장		비고
1	균열	0.2	㎜	0.8	m		56	균열	0.1	㎜	0.4	m	
2	균열	0.1	㎜	0.8	m		57	균열	0.1	㎜	0.4	m	
3	균열	0.2	㎜	0.8	m		58	균열	0.1	㎜	0.4	m	
4	균열	0.2	㎜	0.8	m		59	균열	0.1	㎜	0.4	m	
5	균열	0.2	㎜	0.8	m		60	균열	0.1	㎜	0.4	m	
6	균열	0.2	㎜	0.8	m		61	균열	0.1	㎜	0.4	m	
7	균열	0.1	㎜	0.8	m		62	균열	0.1	㎜	0.4	m	
8	균열	0.2	㎜	0.8	m		63	균열	0.1	㎜	0.4	m	
9	균열	0.1	㎜	0.4	m		64	균열	0.1	㎜	0.4	m	
10	균열	0.2	㎜	0.8	m		65	균열	0.1	㎜	0.4	m	
11	균열	0.1	㎜	0.4	m		66	균열	0.1	㎜	0.4	m	
12	균열	0.1	㎜	0.8	m		67	균열	0.1	㎜	0.4	m	
13	균열	0.1	㎜	0.4	m		68	균열	0.1	㎜	0.5	m	
14	균열	0.2	㎜	0.8	m		69	균열	0.1	㎜	0.5	m	
15	균열	0.2	㎜	0.3	m		70						
16	균열	0.2	㎜	0.8	m		71						
17	균열	0.2	㎜	0.4	m		72						
18	균열	0.1	㎜	0.8	m		73						
19	균열	0.2	㎜	0.8	m		74						
20	균열	0.2	㎜	0.4	m		75						
21	균열	0.1	㎜	0.8	m		76						
22	균열	0.2	㎜	0.5	m		77						
23	균열	0.2	㎜	0.8	m		78						
24	균열	0.1	㎜	0.8	m		79						
25	균열	0.2	㎜	0.8	m		80						
26	균열	0.2	㎜	0.8	m		81						
27	균열	0.2	㎜	0.8	m		82						
28	균열	0.1	㎜	0.4	m		83

29	균열	0.1	㎜	0.4	m		84						
30	균열	0.2	㎜	0.8	m		85						
31	균열	0.1	㎜	0.8	m		86						
32	균열	0.3	㎜	0.5	m		87						
33	균열	0.2	㎜	0.8	m		88						
34	균열	0.1	㎜	0.4	m		89						
35	균열	0.2	㎜	0.3	m		90						
36	균열	0.2	㎜	0.8	m		91						
37	균열	0.1	㎜	0.3	m		92						
38	균열	0.1	㎜	0.4	m		93						
39	균열	0.2	㎜	0.8	m		94						
40	균열	0.2	㎜	0.8	m		95						
41	균열	0.2	㎜	0.3	m		96						
42	균열	0.3	㎜	0.5	m		97						
43	균열	0.2	㎜	0.8	m		98						
44	균열	0.1	㎜	0.4	m		99						
45	균열	0.2	㎜	0.8	m		100						
46	균열	0.2	㎜	0.8	m		101						
47	균열	0.3	㎜	0.5	m		102						
48	균열	0.2	㎜	0.8	m		103						
49	균열	0.1	㎜	0.4	m		104						
50	균열	0.2	㎜	0.8	m		105						
51	균열	0.2	㎜	0.8	m		106						
52	균열	0.3	㎜	0.5	m		107						
53	균열	0.2	㎜	0.4	m		108						
54	균열	0.2	㎜	0.8	m		109						
55	균열	0.1	㎜	0.4	m		110
