외관조사망도 번호
B11_공주고가_13(43k735~43k741)

호남고속선 공주고가_13(43.735~43.741km, S12)

시행사	용역명	용역사	과업 책임자	참여자 분야별 책임자	검열
KORAIL 한국철도공사 KOREA RAILROAD	2017년도 호남고속선 오송-광주송정간 콘크리트궤도 점검용역	(주)한국구조물안전연구원 (주)한국국토안전연구원 (재)한국건설품질연구원	이 복 영	라 윤 강 김 경 기 윤 석 기

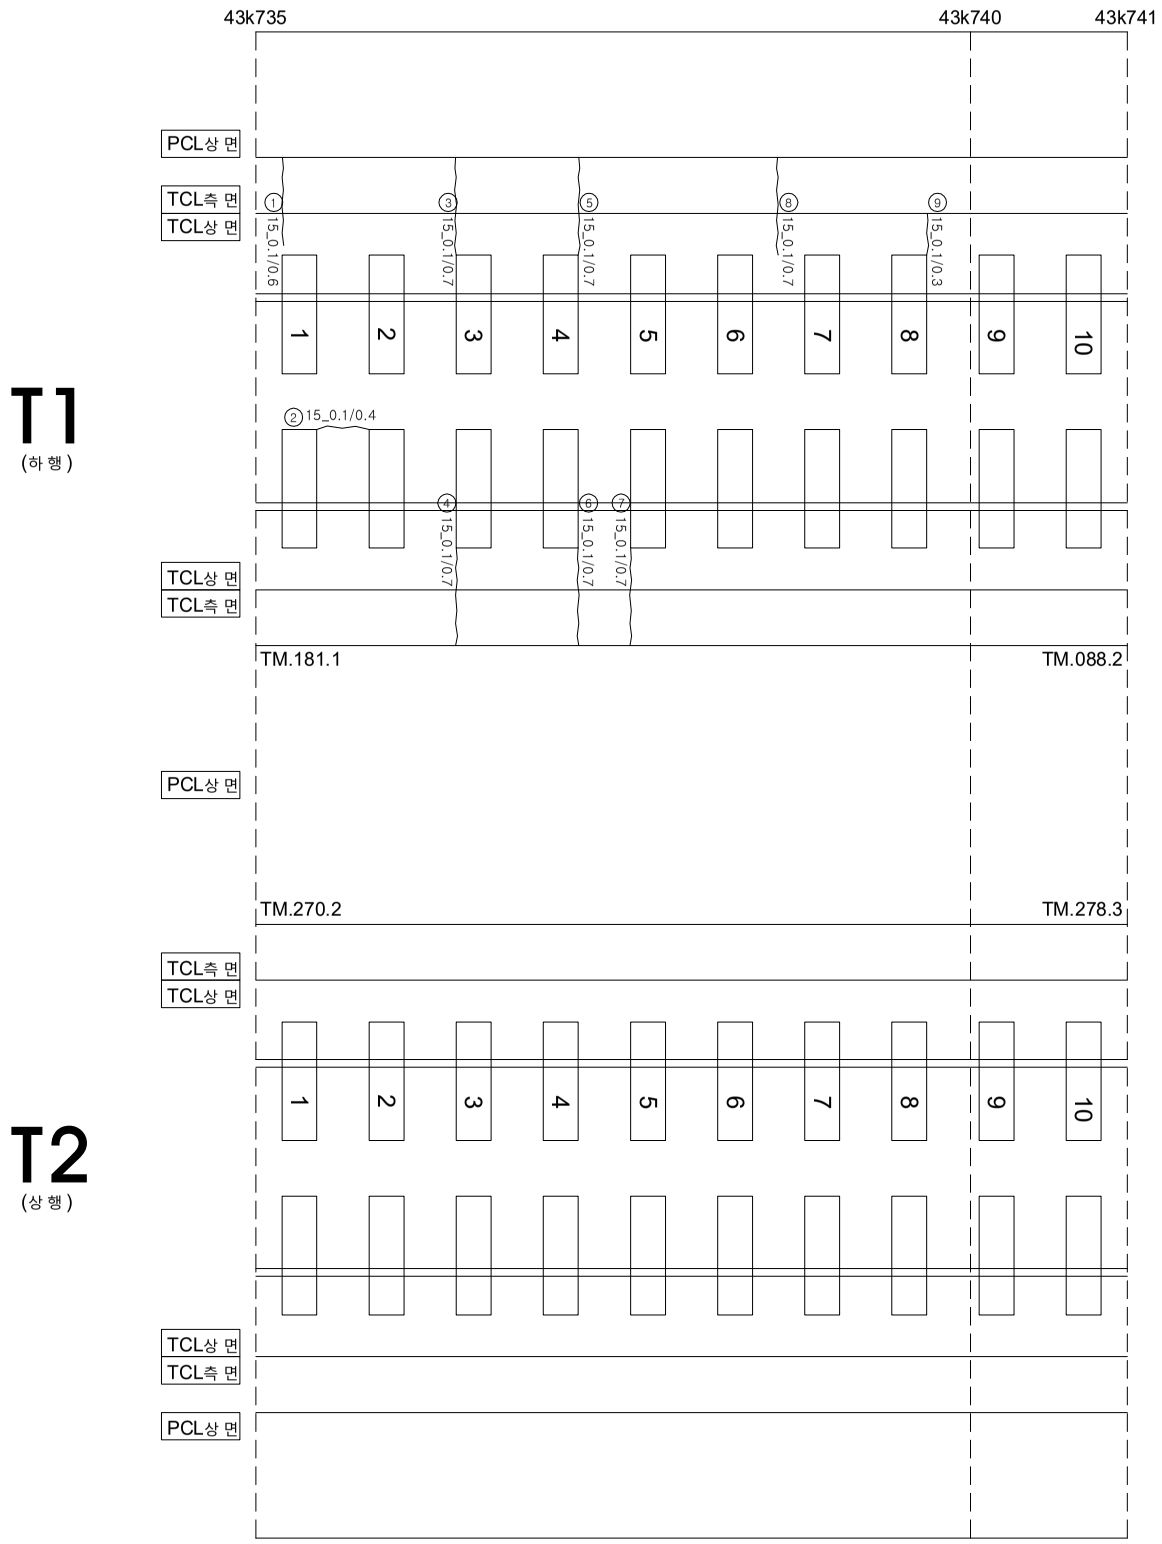
연번	손상	폭		연장		비고	연번	손상	폭		연장		비고
1	균열	0.1	㎜	0.6	m		56						
2	균열	0.1	㎜	0.4	m		57						
3	균열	0.1	㎜	0.7	m		58						
4	균열	0.1	㎜	0.7	m		59						
5	균열	0.1	㎜	0.7	m		60						
6	균열	0.1	㎜	0.7	m		61						
7	균열	0.1	㎜	0.7	m		62						
8	균열	0.1	㎜	0.7	m		63						
9	균열	0.1	㎜	0.3	m		64						
10							65						
11							66						
12							67						
13							68						
14							69						
15							70						
16							71						
17							72						
18							73						
19							74						
20							75						
21							76						
22							77						
23							78						
24							79						
25							80						
26							81						
27							82						
28							83						
29							84						
30							85						
31							86						
32							87						
33							88						
34							89						
35							90						
36							91						
37							92						
38							93						
39							94						
40							95						
41							96						
42							97						
43							98						
44							99						
45							100						
46							101						
47							102

48							103						
49							104						
50							105						
51							106						
52							107						
53							108						
54							109						
55							110
