외관조사망도 번호
B11_공주고가_18(43k765~43k771)

호남고속선 공주고가_18(43.765~43.771km, S17)

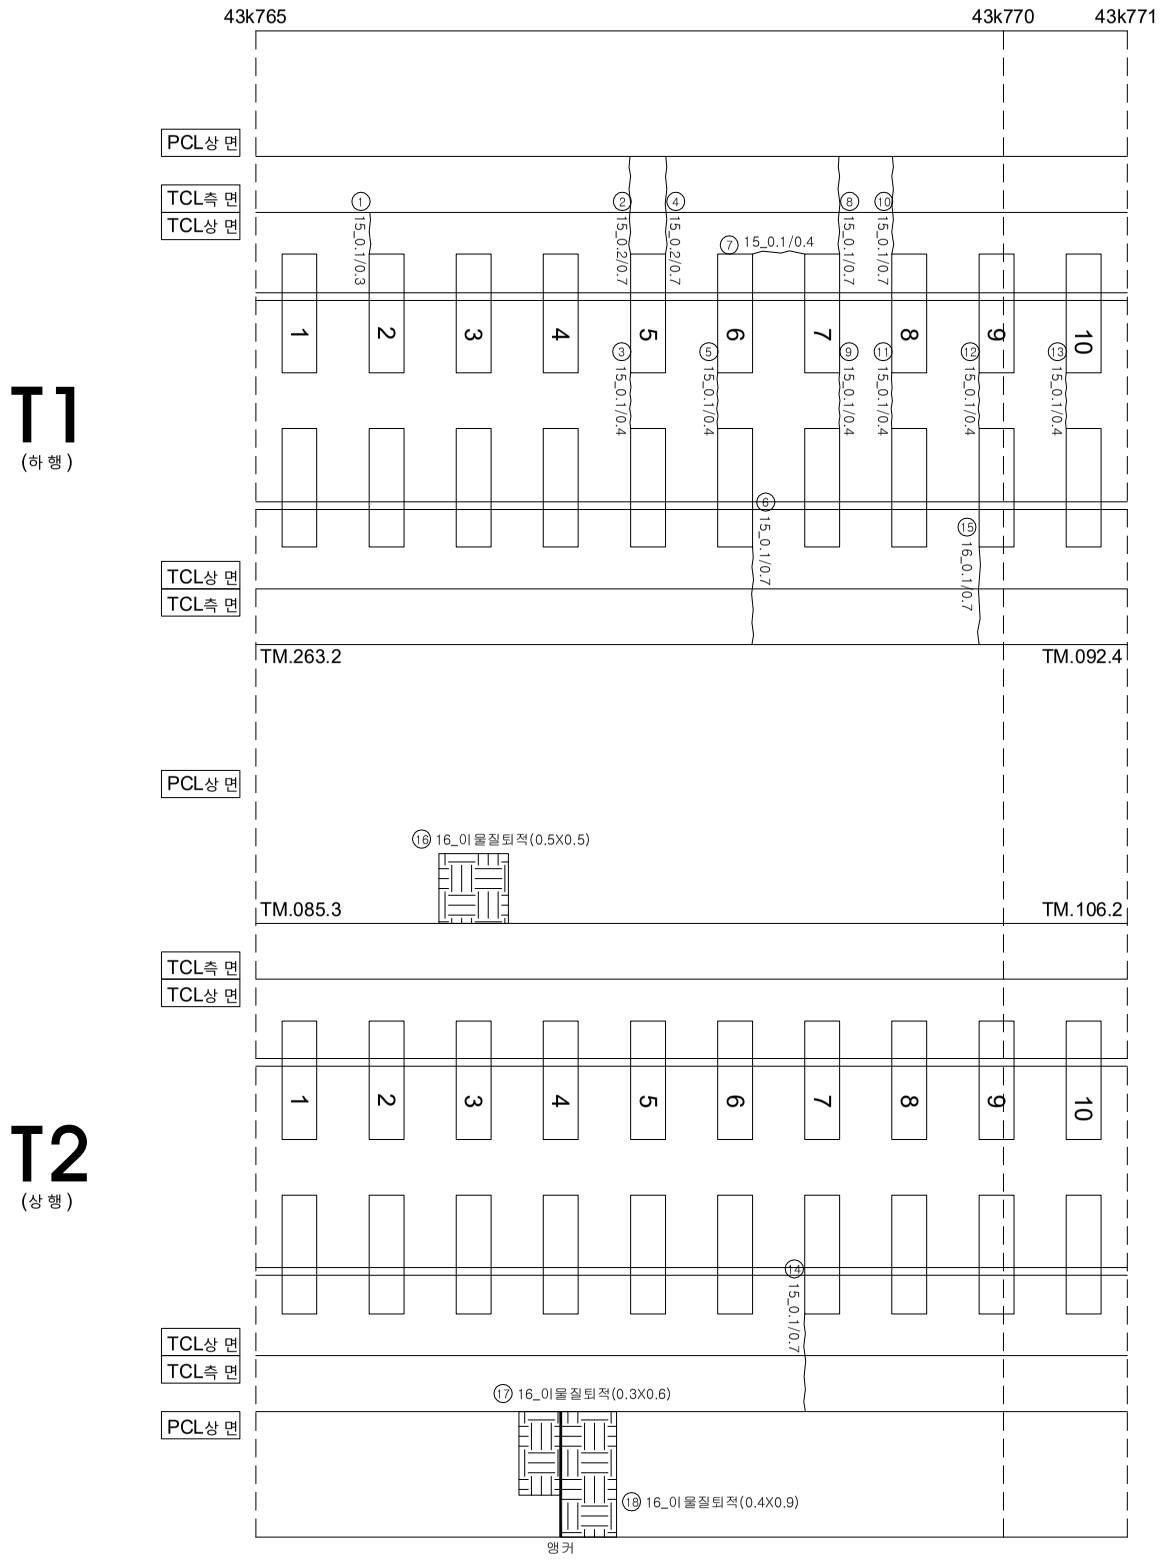
연번	손상	폭		연장		비고	연번	손상	폭		연장		비고
1	균열	0.1	㎜	0.3	m		56						
2	균열	0.2	㎜	0.7	m		57						
3	균열	0.1	㎜	0.4	m		58						
4	균열	0.2	㎜	0.7	m		59						
5	균열	0.1	㎜	0.4	m		60						
6	균열	0.1	㎜	0.7	m		61						
7	균열	0.1	㎜	0.4	m		62						
8	균열	0.1	㎜	0.7	m		63						
9	균열	0.1	㎜	0.4	m		64						
10	균열	0.1	㎜	0.7	m		65						
11	균열	0.1	㎜	0.4	m		66						
12	균열	0.1	㎜	0.4	m		67						
13	균열	0.1	㎜	0.4	m		68						
14	균열	0.1	㎜	0.7	m		69						
15	균열	0.1	㎜	0.7	m		70						
16	이물질퇴적	0.5	m	0.5	m		71						
17	이물질퇴적	0.3	m	0.6	m		72						
18	이물질퇴적	0.4	m	0.9	m		73						
19							74						
20							75						
21							76						
22							77						
23							78						
24							79						
25							80						
26							81						
27							82						
28							83						
29							84						
30							85						
31							86						
32							87						
33							88						
34							89						
35							90						
36							91						
37							92						
38							93						
39							94						
40							95						
41							96
