외관조사망도 번호
B11_공주고가_22(43k795~43k803)

호남고속선 공주고가_22(43.795~43.803km, S21)

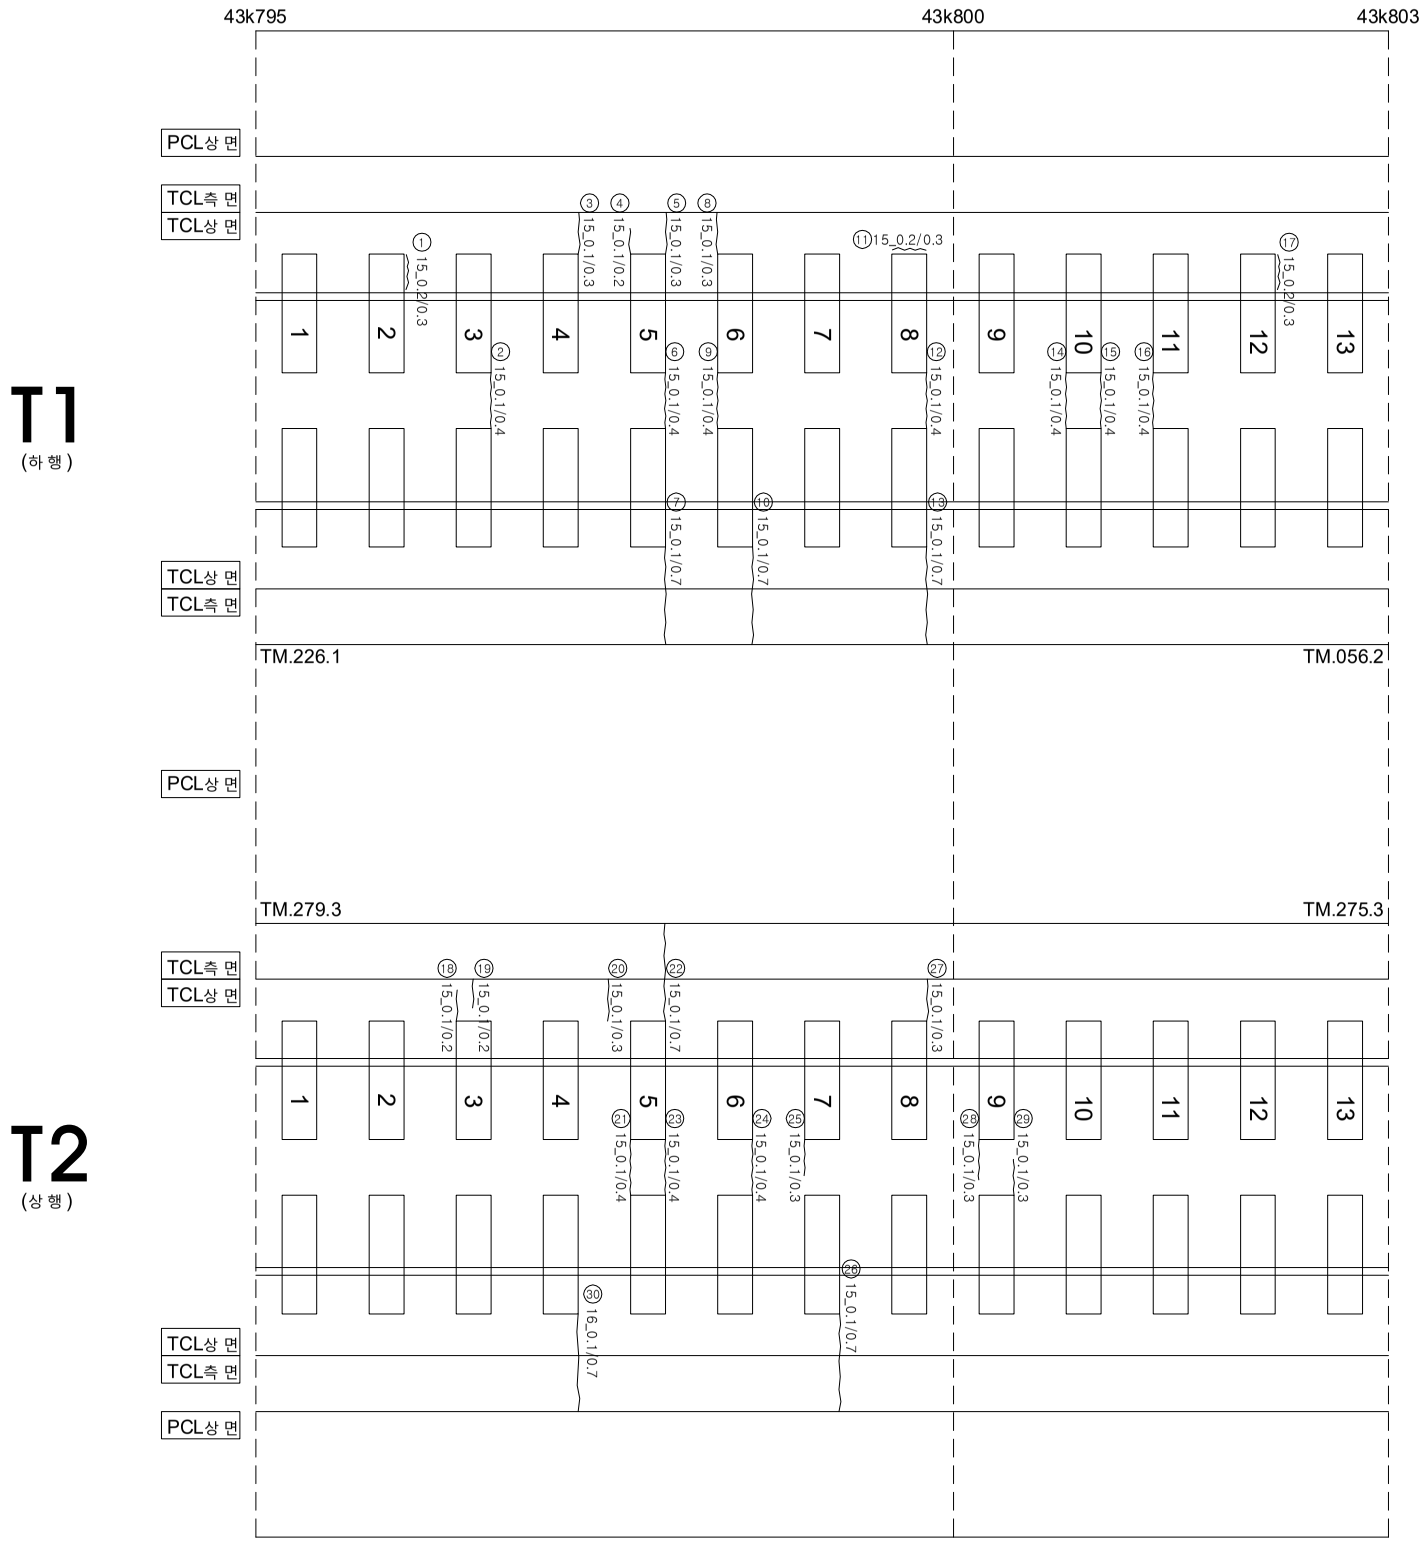
연번	손상	폭		연장		비고	연번	손상	폭		연장		비고
1	경계부 균열	0.2	㎜	0.3	m		56						
2	균열	0.1	㎜	0.4	m		57						
3	균열	0.1	㎜	0.3	m		58						
4	균열	0.1	㎜	0.2	m		59						
5	균열	0.1	㎜	0.3	m		60						
6	균열	0.1	㎜	0.4	m		61						
7	균열	0.1	㎜	0.7	m		62						
8	균열	0.1	㎜	0.3	m		63						
9	균열	0.1	㎜	0.4	m		64						
10	균열	0.1	㎜	0.7	m		65						
11	경계부 균열	0.2	㎜	0.3	m		66						
12	균열	0.1	㎜	0.4	m		67						
13	균열	0.1	㎜	0.7	m		68						
14	균열	0.1	㎜	0.4	m		69						
15	균열	0.1	㎜	0.4	m		70						
16	균열	0.1	㎜	0.4	m		71						
17	경계부 균열	0.2	㎜	0.3	m		72						
18	균열	0.1	㎜	0.2	m		73						
19	균열	0.1	㎜	0.2	m		74						
20	균열	0.1	㎜	0.3	m		75						
21	균열	0.1	㎜	0.4	m		76						
22	균열	0.1	㎜	0.7	m		77						
23	균열	0.1	㎜	0.4	m		78						
24	균열	0.1	㎜	0.4	m		79						
25	균열	0.1	㎜	0.3	m		80						
26	균열	0.1	㎜	0.7	m		81						
27	균열	0.1	㎜	0.3	m		82						
28	균열	0.1	㎜	0.3	m		83						
29	균열	0.1	㎜	0.3	m		84						
30	균열	0.1	㎜	0.7	m		85						
31							86						
32							87						
33							88						
34							89
