외관조사망도 번호
B11_공주고가_24(43k811~43k819)

호남고속선 공주고가_24(43.811~43.819km, S23)

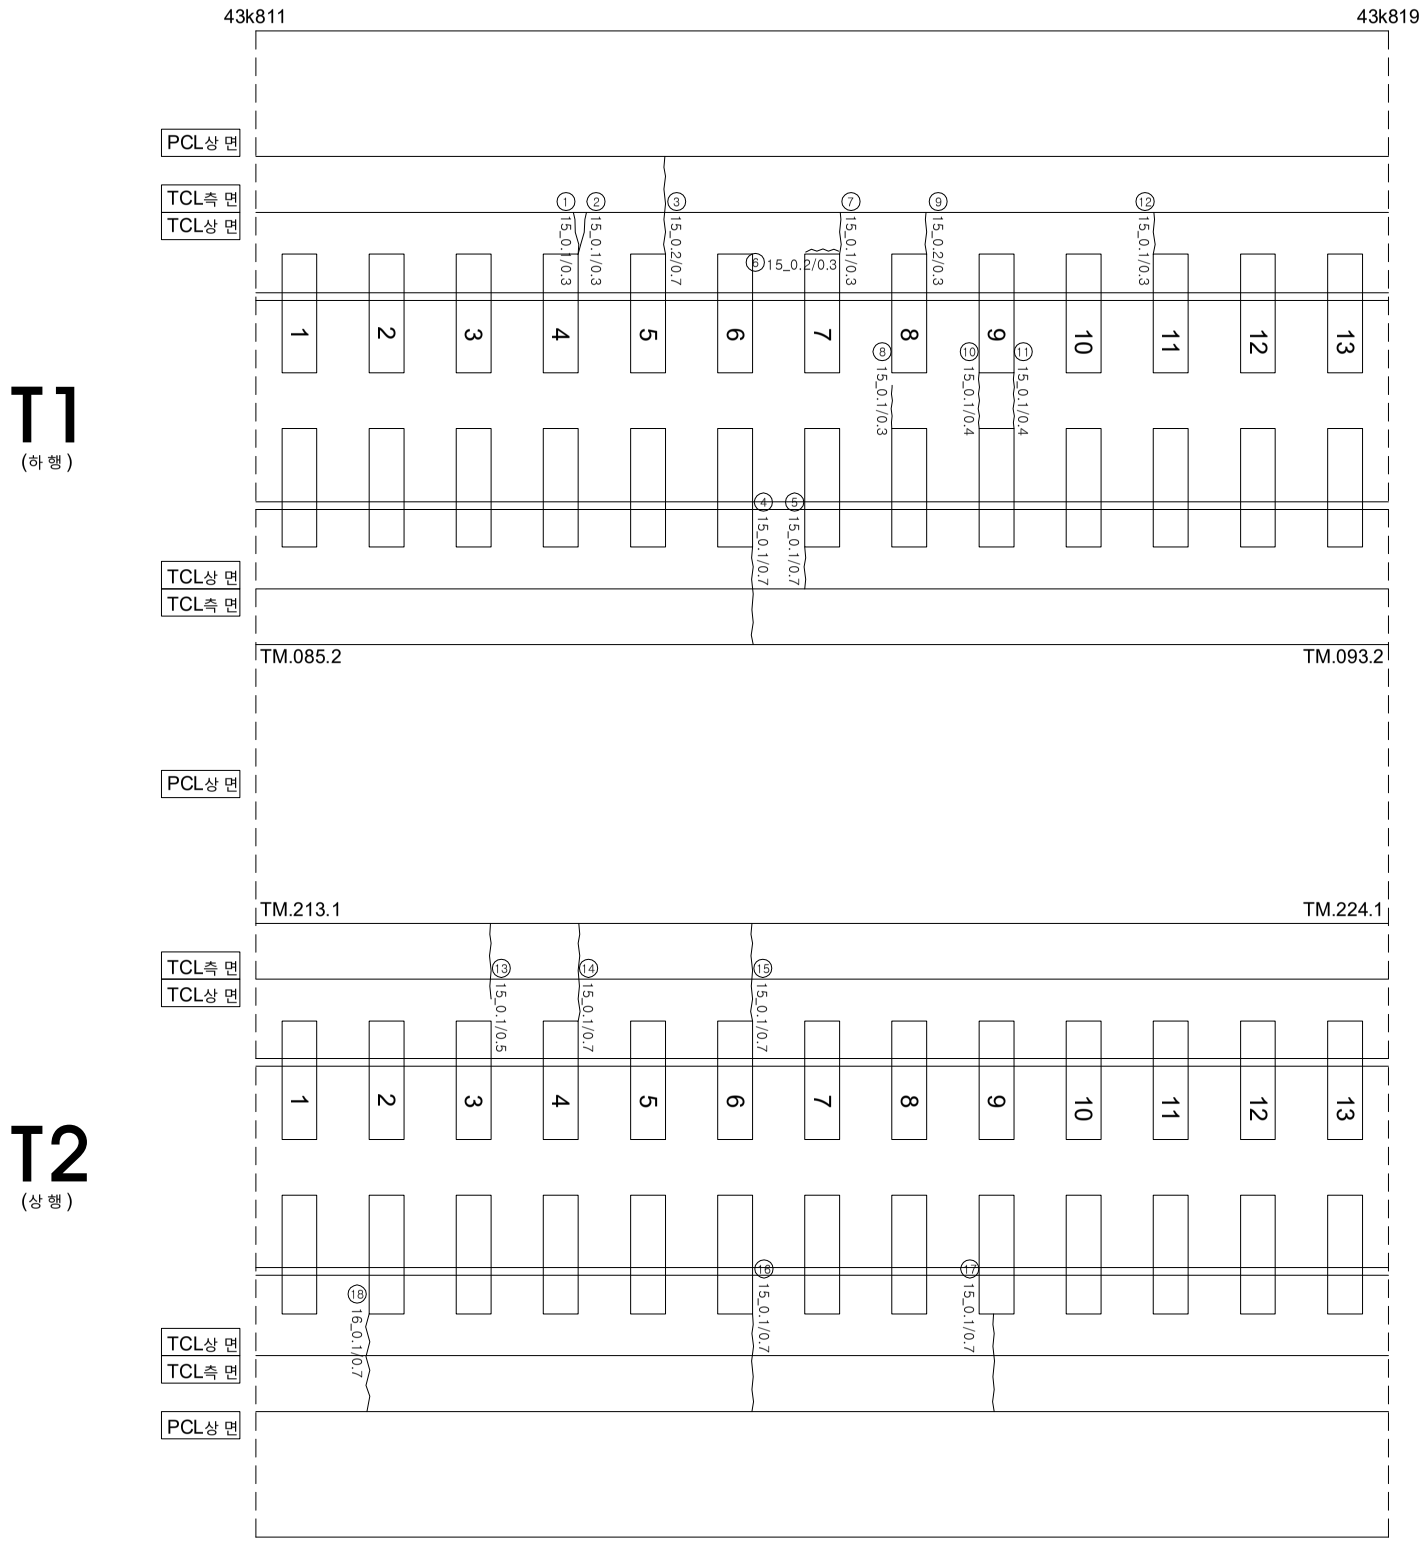
연번	손상	폭		연장		비고	연번	손상	폭		연장		비고
1	균열	0.1	㎜	0.3	m		56						
2	균열	0.1	㎜	0.3	m		57						
3	균열	0.2	㎜	0.7	m		58						
4	균열	0.1	㎜	0.7	m		59						
5	균열	0.1	㎜	0.7	m		60						
6	경계부 균열	0.2	㎜	0.3	m		61						
7	균열	0.1	㎜	0.3	m		62						
8	균열	0.1	㎜	0.3	m		63						
9	균열	0.2	㎜	0.3	m		64						
10	균열	0.1	㎜	0.4	m		65						
11	균열	0.1	㎜	0.4	m		66						
12	균열	0.1	㎜	0.3	m		67						
13	균열	0.1	㎜	0.5	m		68						
14	균열	0.1	㎜	0.7	m		69						
15	균열	0.1	㎜	0.7	m		70						
16	균열	0.1	㎜	0.7	m		71						
17	균열	0.1	㎜	0.7	m		72						
18	균열	0.1	㎜	0.7	m		73						
19							74						
20							75						
21							76						
22							77						
23							78						
24							79						
25							80						
26							81						
27							82						
28							83						
29							84						
30							85						
31							86						
32							87						
33							88						
34							89						
35							90						
36							91						
37							92						
38							93						
39							94						
40							95						
41							96

42							97						
43							98						
44							99						
45							100						
46							101						
47							102						
48							103						
49							104						
50							105						
51							106						
52							107						
53							108						
54							109						
55							110
