외관조사망도 번호
B11_공주고가_28(43k837~43k843)

호남고속선 공주고가_28(43.837~43.843km, S27)

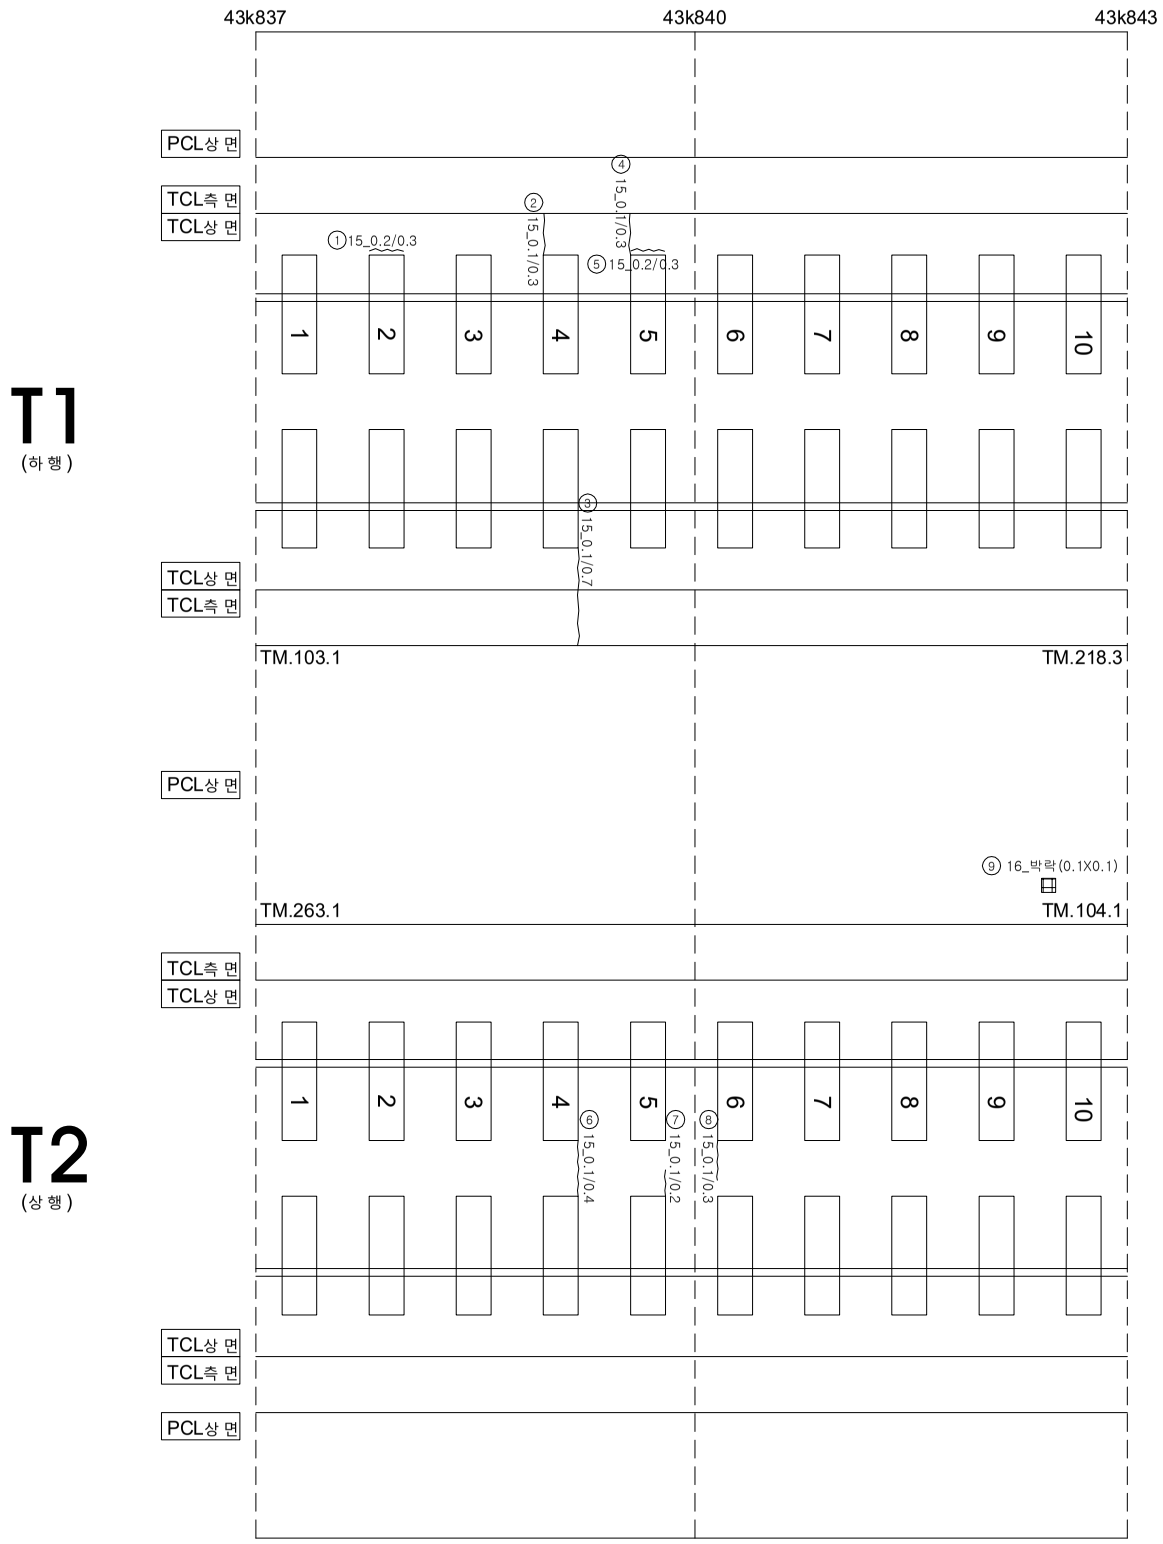
연번	손상	폭		연장		비고	연번	손상	폭		연장		비고
1	경계부 균열	0.2	㎜	0.3	m		56						
2	균열	0.1	㎜	0.3	m		57						
3	균열	0.1	㎜	0.7	m		58						
4	균열	0.1	㎜	0.3	m		59						
5	경계부 균열	0.2	㎜	0.3	m		60						
6	균열	0.1	㎜	0.4	m		61						
7	균열	0.1	㎜	0.2	m		62						
8	균열	0.1	㎜	0.3	m		63						
9	박락	0.1	m	0.1	m		64						
10							65						
11							66						
12							67						
13							68						
14							69						
15							70						
16							71						
17							72						
18							73						
19							74						
20							75						
21							76						
22							77						
23							78						
24							79						
25							80						
26							81						
27							82						
28							83						
29							84						
30							85						
31							86						
32							87						
33							88						
34							89						
35							90						
36							91						
37							92						
38							93						
39							94						
40							95						
41							96						
42							97						
43							98						
44							99						
45							100						
46							101
