외관조사망도 번호
B11_공주고가_30(43k849~43k855)

호남고속선 공주고가_30(43.849~43.855km, S29)

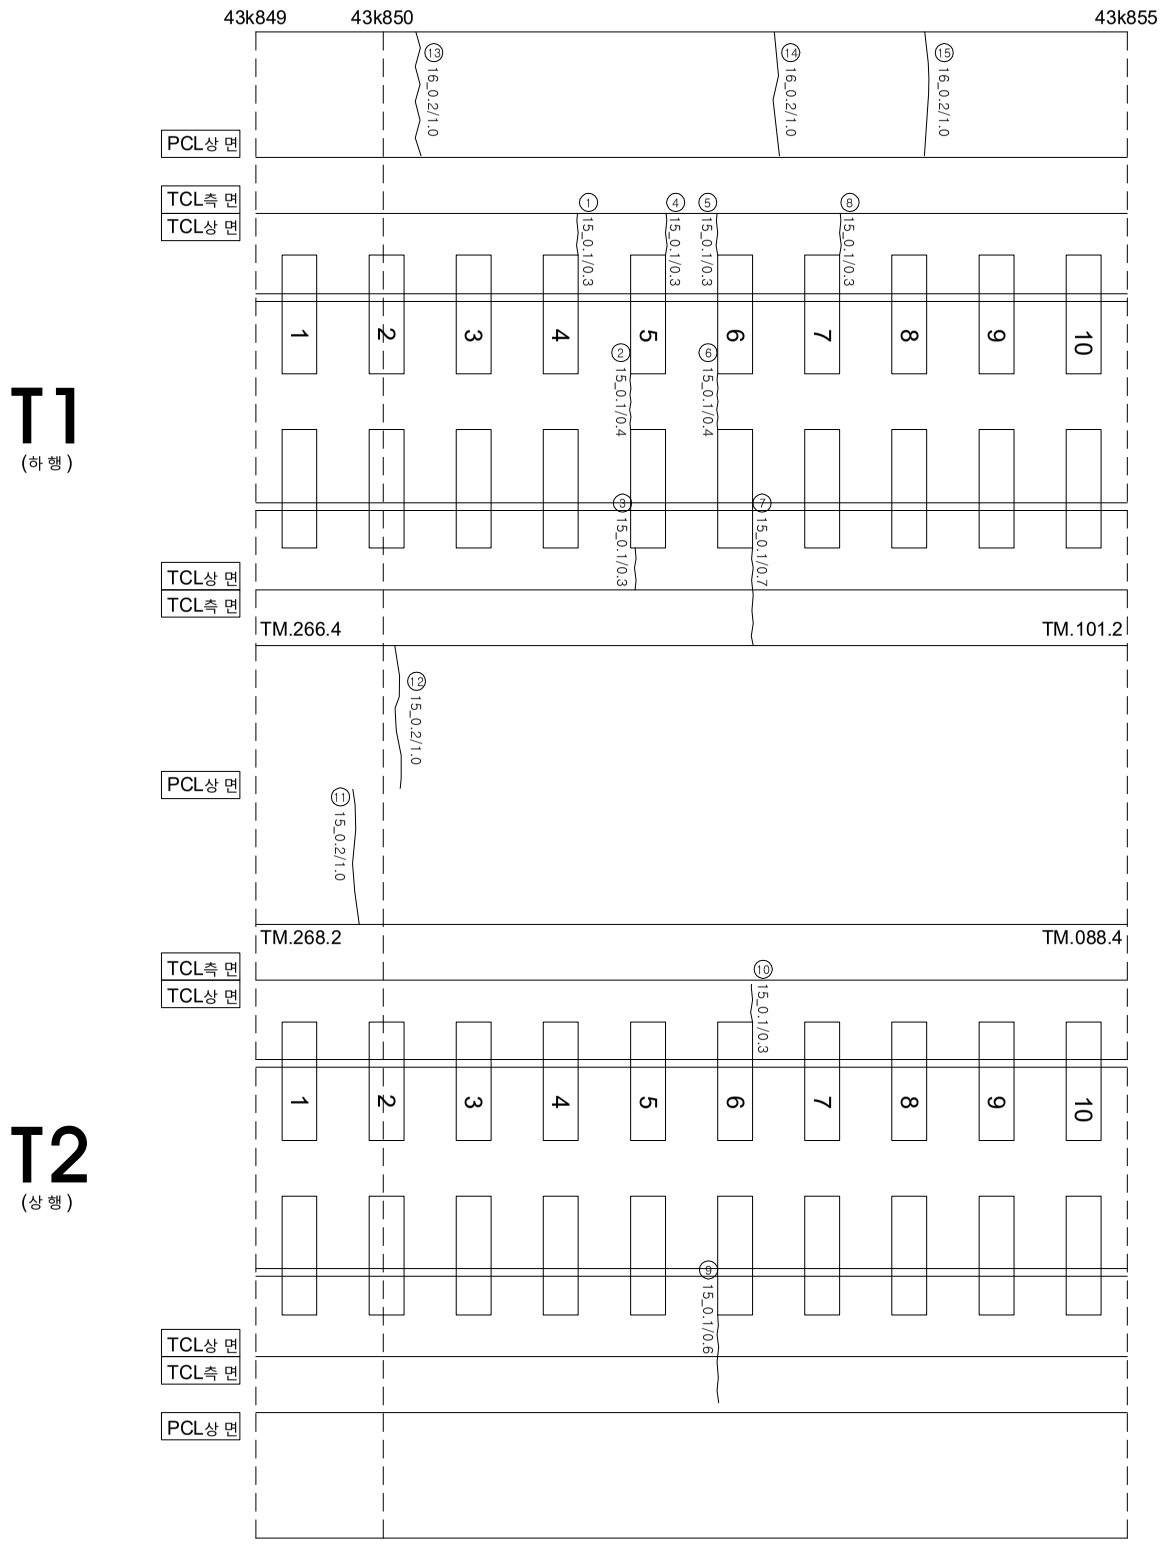
연번	손상	폭		연장		비고	연번	손상	폭		연장		비고
1	균열	0.1	㎜	0.3	m		56						
2	균열	0.1	㎜	0.4	m		57						
3	균열	0.1	㎜	0.3	m		58						
4	균열	0.1	㎜	0.3	m		59						
5	균열	0.1	㎜	0.3	m		60						
6	균열	0.1	㎜	0.4	m		61						
7	균열	0.1	㎜	0.7	m		62						
8	균열	0.1	㎜	0.3	m		63						
9	균열	0.1	㎜	0.6	m		64						
10	균열	0.1	㎜	0.3	m		65						
11	균열	0.2	㎜	1.0	m		66						
12	균열	0.2	㎜	1.0	m		67						
13	균열	0.2	㎜	1.0	m		68						
14	균열	0.2	㎜	1.0	m		69						
15	균열	0.2	㎜	1.0	m		70						
16							71						
17							72						
18							73						
19							74						
20							75						
21							76						
22							77						
23							78						
24							79						
25							80						
26							81						
27							82						
28							83						
29							84						
30							85						
31							86						
32							87						
33							88						
34							89						
35							90						
36							91						
37							92						
38							93						
39							94						
40							95						
41							96						
42							97						
43							98

44							99						
45							100						
46							101						
47							102						
48							103						
49							104						
50							105						
51							106						
52							107						
53							108						
54							109						
55							110
