외관조사망도 번호
B11_공주고가_6(43k693~43k699)

호남고속선 공주고가_6(43.693~43.699km, S5)

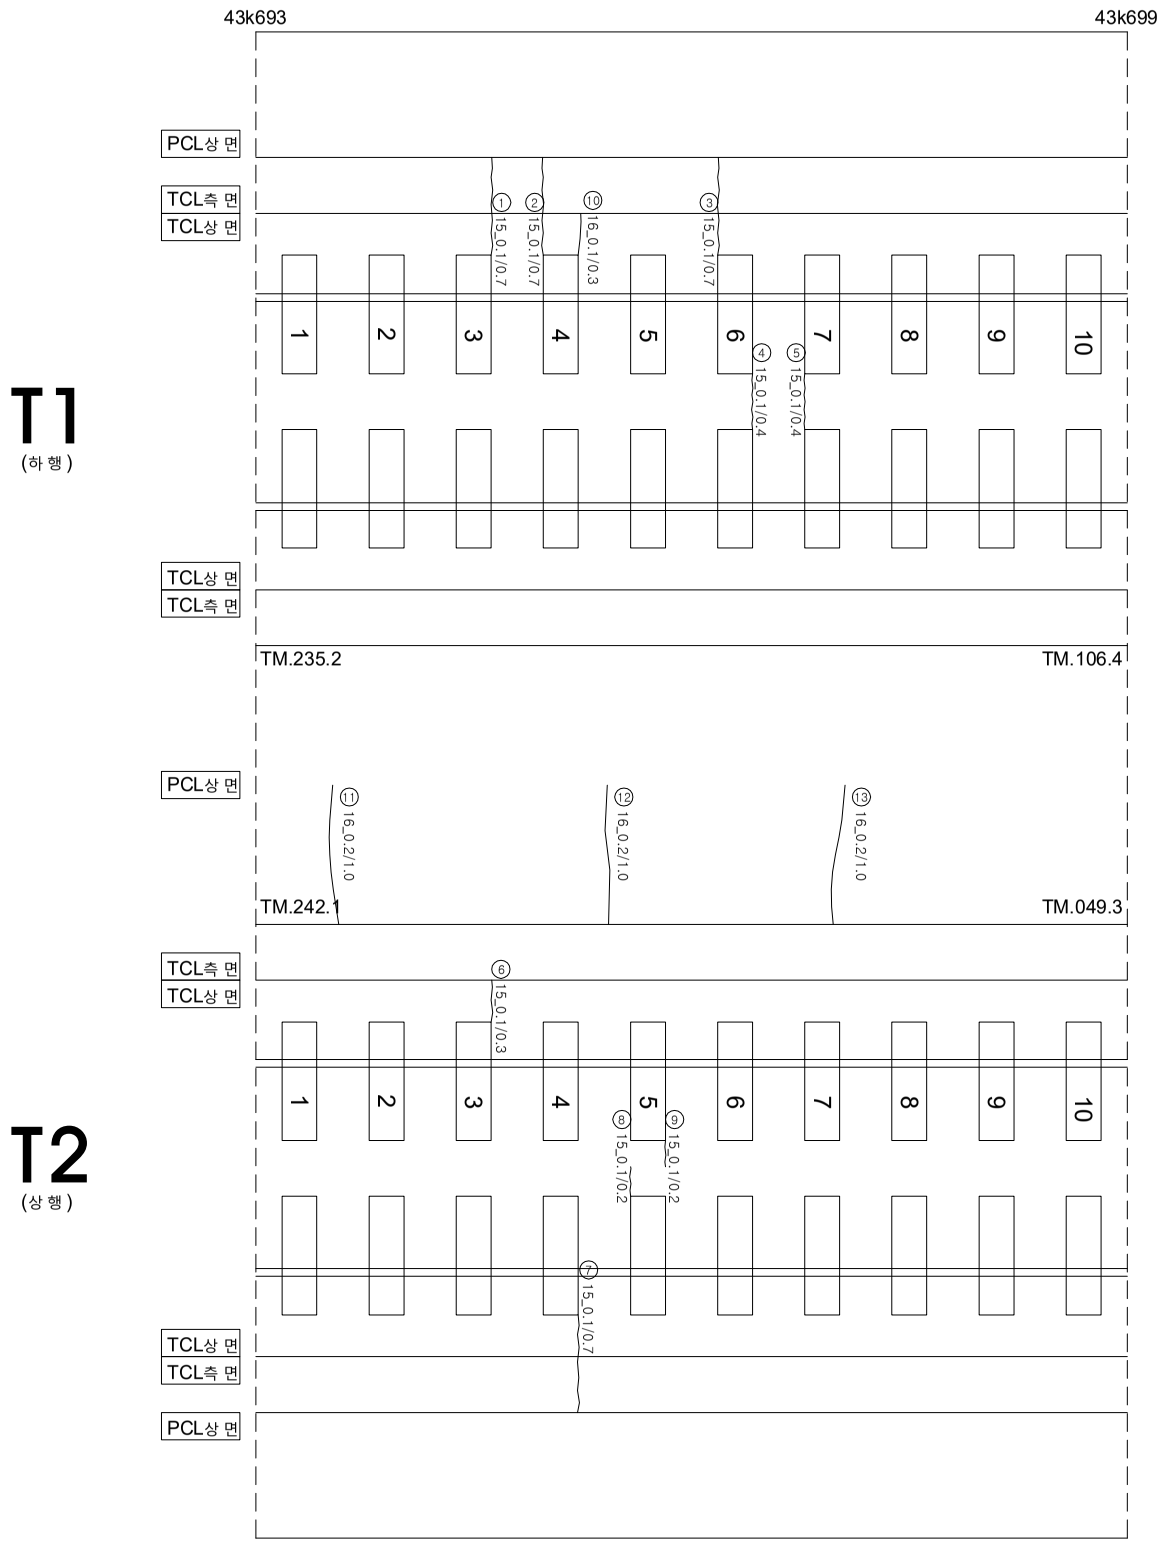
연번	손상	폭		연장		비고	연번	손상	폭		연장		비고
1	균열	0.1	㎜	0.7	m		56						
2	균열	0.1	㎜	0.7	m		57						
3	균열	0.1	㎜	0.7	m		58						
4	균열	0.1	㎜	0.4	m		59						
5	균열	0.1	㎜	0.4	m		60						
6	균열	0.1	㎜	0.3	m		61						
7	균열	0.1	㎜	0.7	m		62						
8	균열	0.1	㎜	0.2	m		63						
9	균열	0.1	㎜	0.2	m		64						
10	균열	0.1	㎜	0.3	m		65						
11	균열	0.2	㎜	1.0	m		66						
12	균열	0.2	㎜	1.0	m		67						
13	균열	0.2	㎜	1.0	m		68						
14							69						
15							70						
16							71						
17							72						
18							73						
19							74						
20							75						
21							76						
22							77						
23							78						
24							79						
25							80						
26							81						
27							82						
28							83						
29							84						
30							85						
31							86						
32							87						
33							88						
34							89						
35							90						
36							91						
37							92						
38							93						
39							94						
40							95						
41							96						
42							97						
43							98						
44							99						
45							100

46							101						
47							102						
48							103						
49							104						
50							105						
51							106						
52							107						
53							108						
54							109						
55							110
