외관조사망도 번호
B11_공주고가_9(43k711~43k717)

호남고속선 공주고가_9(43.711~43.717km, S8)

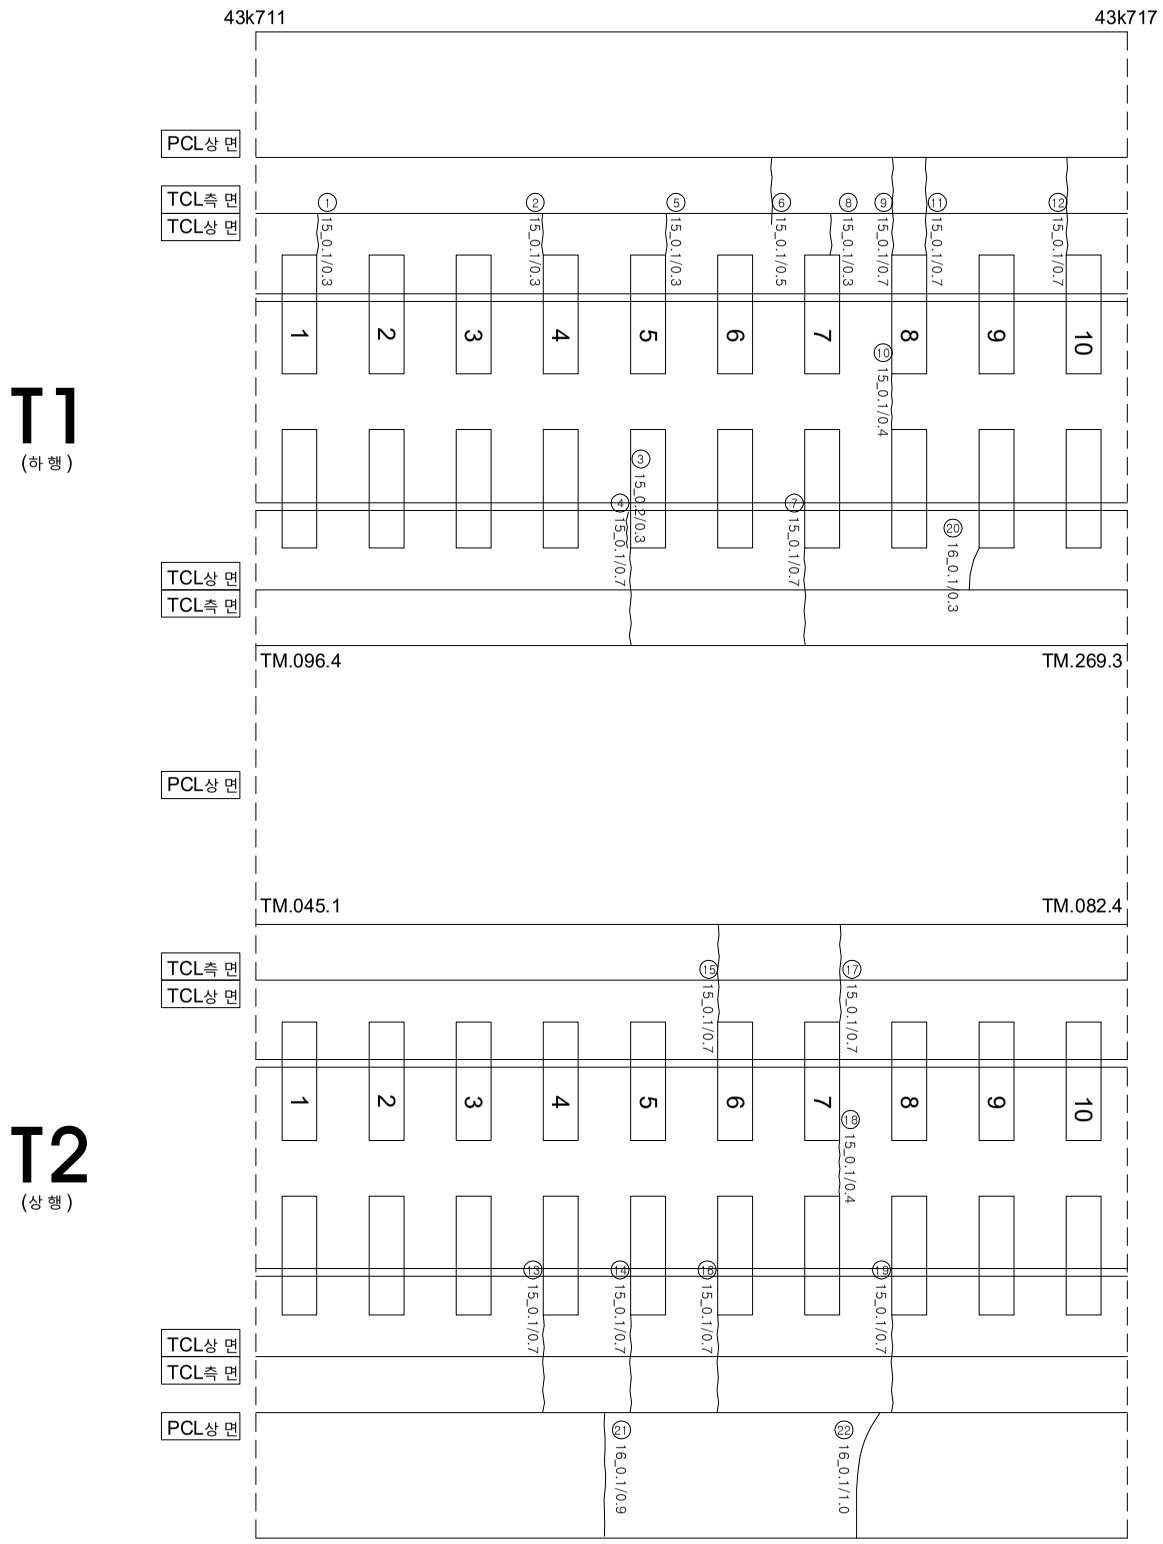
연번	손상	폭		연장		비고	연번	손상	폭		연장		비고
1	균열	0.1	㎜	0.3	m		56						
2	균열	0.1	㎜	0.3	m		57						
3	경계부 균열	0.2	㎜	0.3	m		58						
4	균열	0.1	㎜	0.7	m		59						
5	균열	0.1	㎜	0.3	m		60						
6	균열	0.1	㎜	0.5	m		61						
7	균열	0.1	㎜	0.7	m		62						
8	균열	0.1	㎜	0.3	m		63						
9	균열	0.1	㎜	0.7	m		64						
10	균열	0.1	㎜	0.4	m		65						
11	균열	0.1	㎜	0.7	m		66						
12	균열	0.1	㎜	0.7	m		67						
13	균열	0.1	㎜	0.7	m		68						
14	균열	0.1	㎜	0.7	m		69						
15	균열	0.1	㎜	0.7	m		70						
16	균열	0.1	㎜	0.7	m		71						
17	균열	0.1	㎜	0.7	m		72						
18	균열	0.1	㎜	0.4	m		73						
19	균열	0.1	㎜	0.7	m		74						
20	균열	0.1	㎜	0.3	m		75						
21	균열	0.1	㎜	0.9	m		76						
22	균열	0.1	㎜	1.0	m		77						
23							78						
24							79						
25							80						
26							81						
27							82						
28							83						
29							84						
30							85						
31							86						
32							87						
33							88						
34							89						
35							90						
36							91						
37							92						
38							93						
39							94

40							95						
41							96						
42							97						
43							98						
44							99						
45							100						
46							101						
47							102						
48							103						
49							104						
50							105						
51							106						
52							107						
53							108						
54							109						
55							110
