외관조사망도 번호
B11_공주고가_부본선_1(43k660~43k663)

호남고속선 공주고가_부본선_1(43.660~43.663km, 접속부)

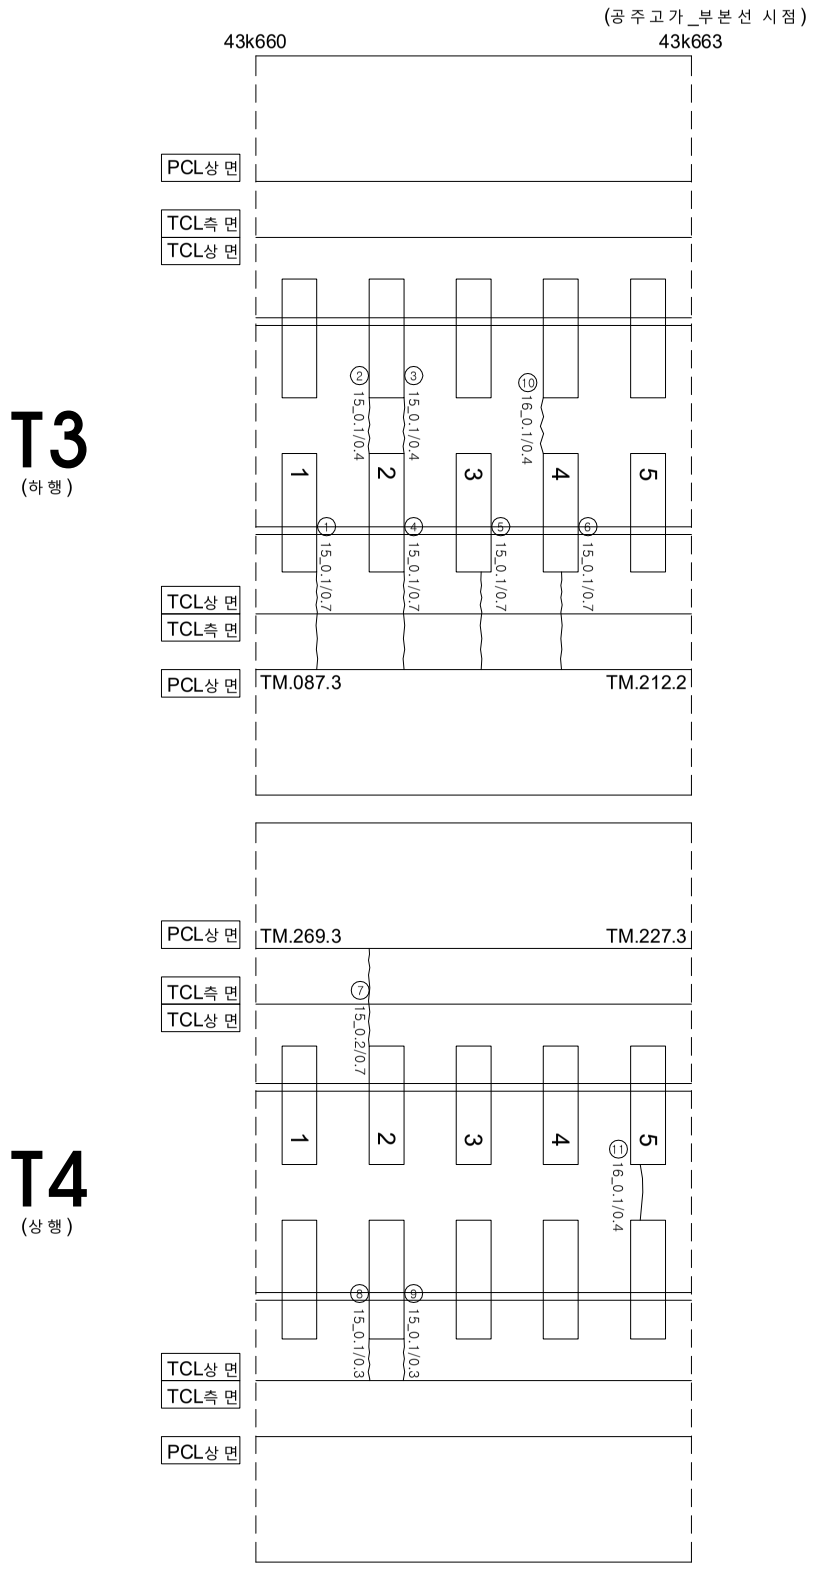
연번	손상	폭		연장		비고	연번	손상	폭		연장		비고
1	균열	0.1	㎜	0.7	m		56						
2	균열	0.1	㎜	0.4	m		57						
3	균열	0.1	㎜	0.4	m		58						
4	균열	0.1	㎜	0.7	m		59						
5	균열	0.1	㎜	0.7	m		60						
6	균열	0.1	㎜	0.7	m		61						
7	균열	0.2	㎜	0.7	m		62						
8	균열	0.1	㎜	0.3	m		63						
9	균열	0.1	㎜	0.3	m		64						
10	균열	0.1	㎜	0.4	m		65						
11	균열	0.1	㎜	0.4	m		66						
12							67						
13							68						
14							69						
15							70						
16							71						
17							72						
18							73						
19							74						
20							75						
21							76						
22							77						
23							78						
24							79						
25							80						
26							81						
27							82						
28							83						
29							84						
30							85						
31							86						
32							87						
33							88						
34							89						
35							90						
36							91						
37							92						
38							93						
39							94						
40							95						
41							96						
42							97						
43							98						
44							99						
45							100						
46							101
