외관조사망도 번호
B11_공주고가_부본선_2(43k663~43k671)

호남고속선 공주고가_부본선_2(43.663~43.671km, S1)

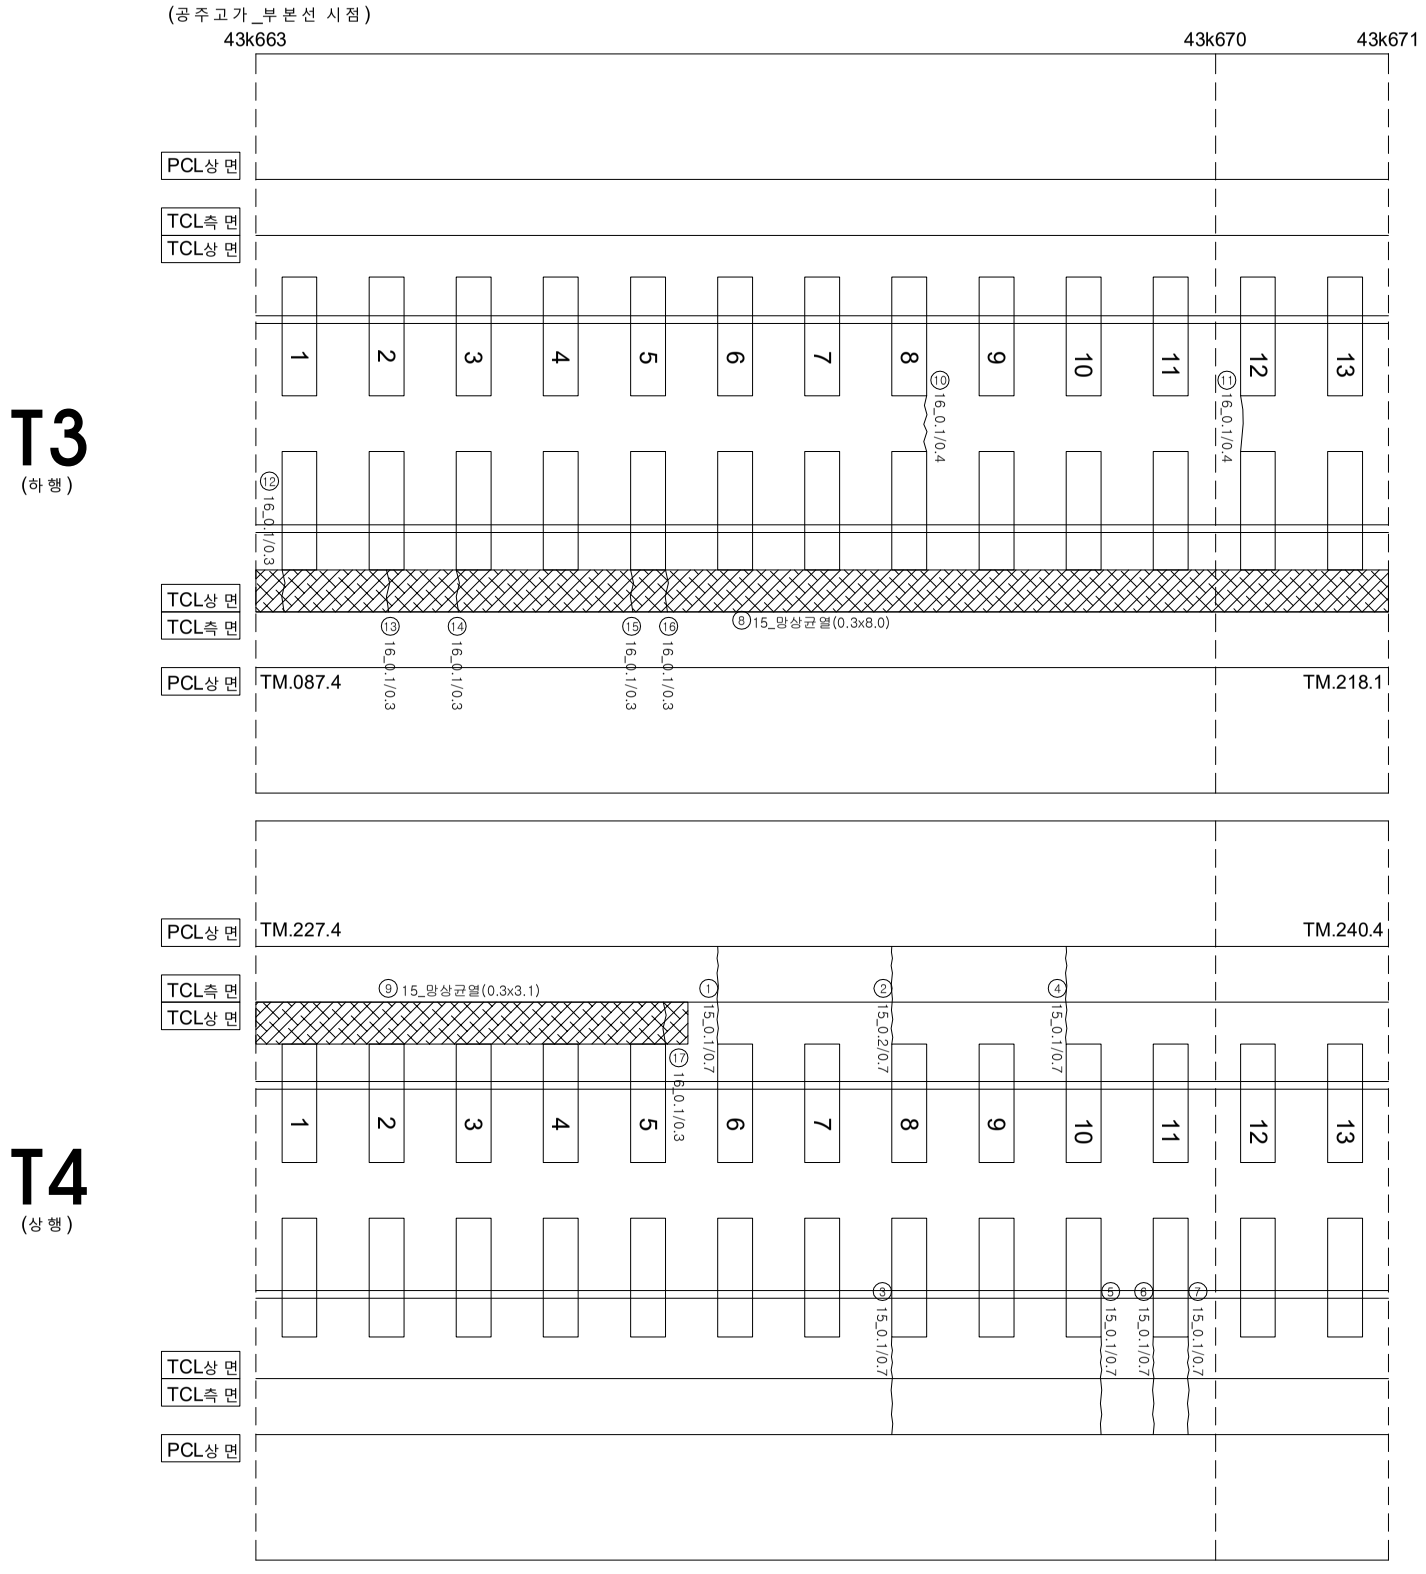
연번	손상	폭		연장		비고	연번	손상	폭		연장		비고
1	균열	0.1	㎜	0.7	m		56						
2	균열	0.2	㎜	0.7	m		57						
3	균열	0.1	㎜	0.7	m		58						
4	균열	0.1	㎜	0.7	m		59						
5	균열	0.1	㎜	0.7	m		60						
6	균열	0.1	㎜	0.7	m		61						
7	균열	0.1	㎜	0.7	m		62						
8	망상균열	0.3	m	8.0	m		63						
9	망상균열	0.3	m	3.1	m		64						
10	균열	0.1	㎜	0.4	m		65						
11	균열	0.1	㎜	0.4	m		66						
12	균열	0.1	㎜	0.3	m		67						
13	균열	0.1	㎜	0.3	m		68						
14	균열	0.1	㎜	0.3	m		69						
15	균열	0.1	㎜	0.3	m		70						
16	균열	0.1	㎜	0.3	m		71						
17	균열	0.1	㎜	0.3	m		72						
18							73						
19							74						
20							75						
21							76						
22							77						
23							78						
24							79						
25							80						
26							81						
27							82						
28							83						
29							84						
30							85						
31							86						
32							87						
33							88						
34							89						
35							90						
36							91						
37							92						
38							93						
39							94						
40							95						
41							96						
42							97

43							98						
44							99						
45							100						
46							101						
47							102						
48							103						
49							104						
50							105						
51							106						
52							107						
53							108						
54							109						
55							110
