외관조사망도 번호
B11_공주고가_부본선_24(43k811~43k819)

호남고속선 공주고가_부본선_24(43.811~43.819km, S23)

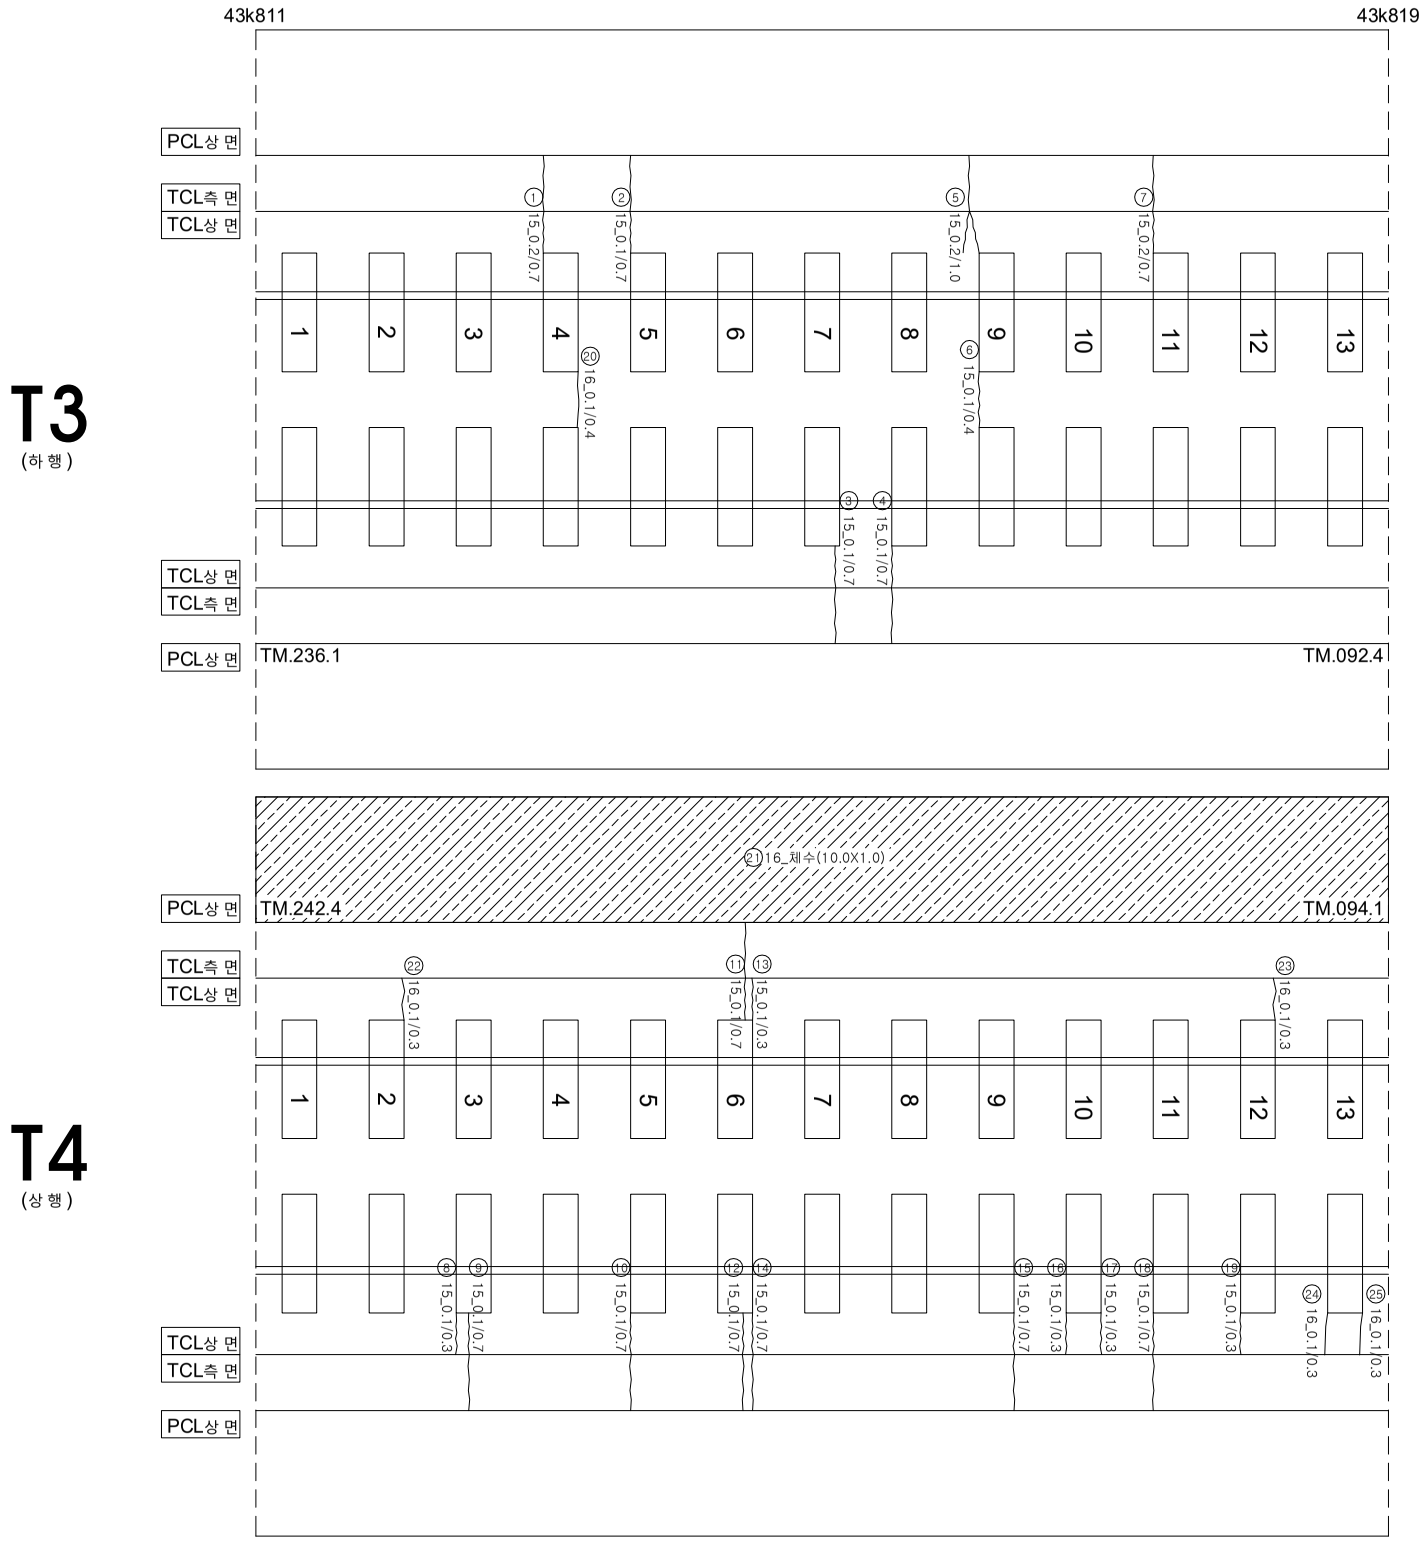
연번	손상	폭		연장		비고	연번	손상	폭		연장		비고
1	균열	0.2	㎜	0.7	m		56						
2	균열	0.1	㎜	0.7	m		57						
3	균열	0.1	㎜	0.7	m		58						
4	균열	0.1	㎜	0.7	m		59						
5	균열	0.2	㎜	1.0	m		60						
6	균열	0.1	㎜	0.4	m		61						
7	균열	0.2	㎜	0.7	m		62						
8	균열	0.1	㎜	0.3	m		63						
9	균열	0.1	㎜	0.7	m		64						
10	균열	0.1	㎜	0.7	m		65						
11	균열	0.1	㎜	0.7	m		66						
12	균열	0.1	㎜	0.7	m		67						
13	균열	0.1	㎜	0.3	m		68						
14	균열	0.1	㎜	0.7	m		69						
15	균열	0.1	㎜	0.7	m		70						
16	균열	0.1	㎜	0.3	m		71						
17	균열	0.1	㎜	0.3	m		72						
18	균열	0.1	㎜	0.7	m		73						
19	균열	0.1	㎜	0.3	m		74						
20	균열	0.1	㎜	0.4	m		75						
21	체수	1.0	m	10.0	m		76						
22	균열	0.1	㎜	0.3	m		77						
23	균열	0.1	㎜	0.3	m		78						
24	균열	0.1	㎜	0.3	m		79						
25	균열	0.1	㎜	0.3	m		80						
26							81						
27							82						
28							83						
29							84						
30							85						
31							86						
32							87						
33							88						
34							89						
35							90						
36							91						
37							92

38							93						
39							94						
40							95						
41							96						
42							97						
43							98						
44							99						
45							100						
46							101						
47							102						
48							103						
49							104						
50							105						
51							106						
52							107						
53							108						
54							109						
55							110
