외관조사망도 번호
B11_공주고가_부본선_25(43k819~43k825)

호남고속선 공주고가_부본선_25(43.819~43.825km, S24)

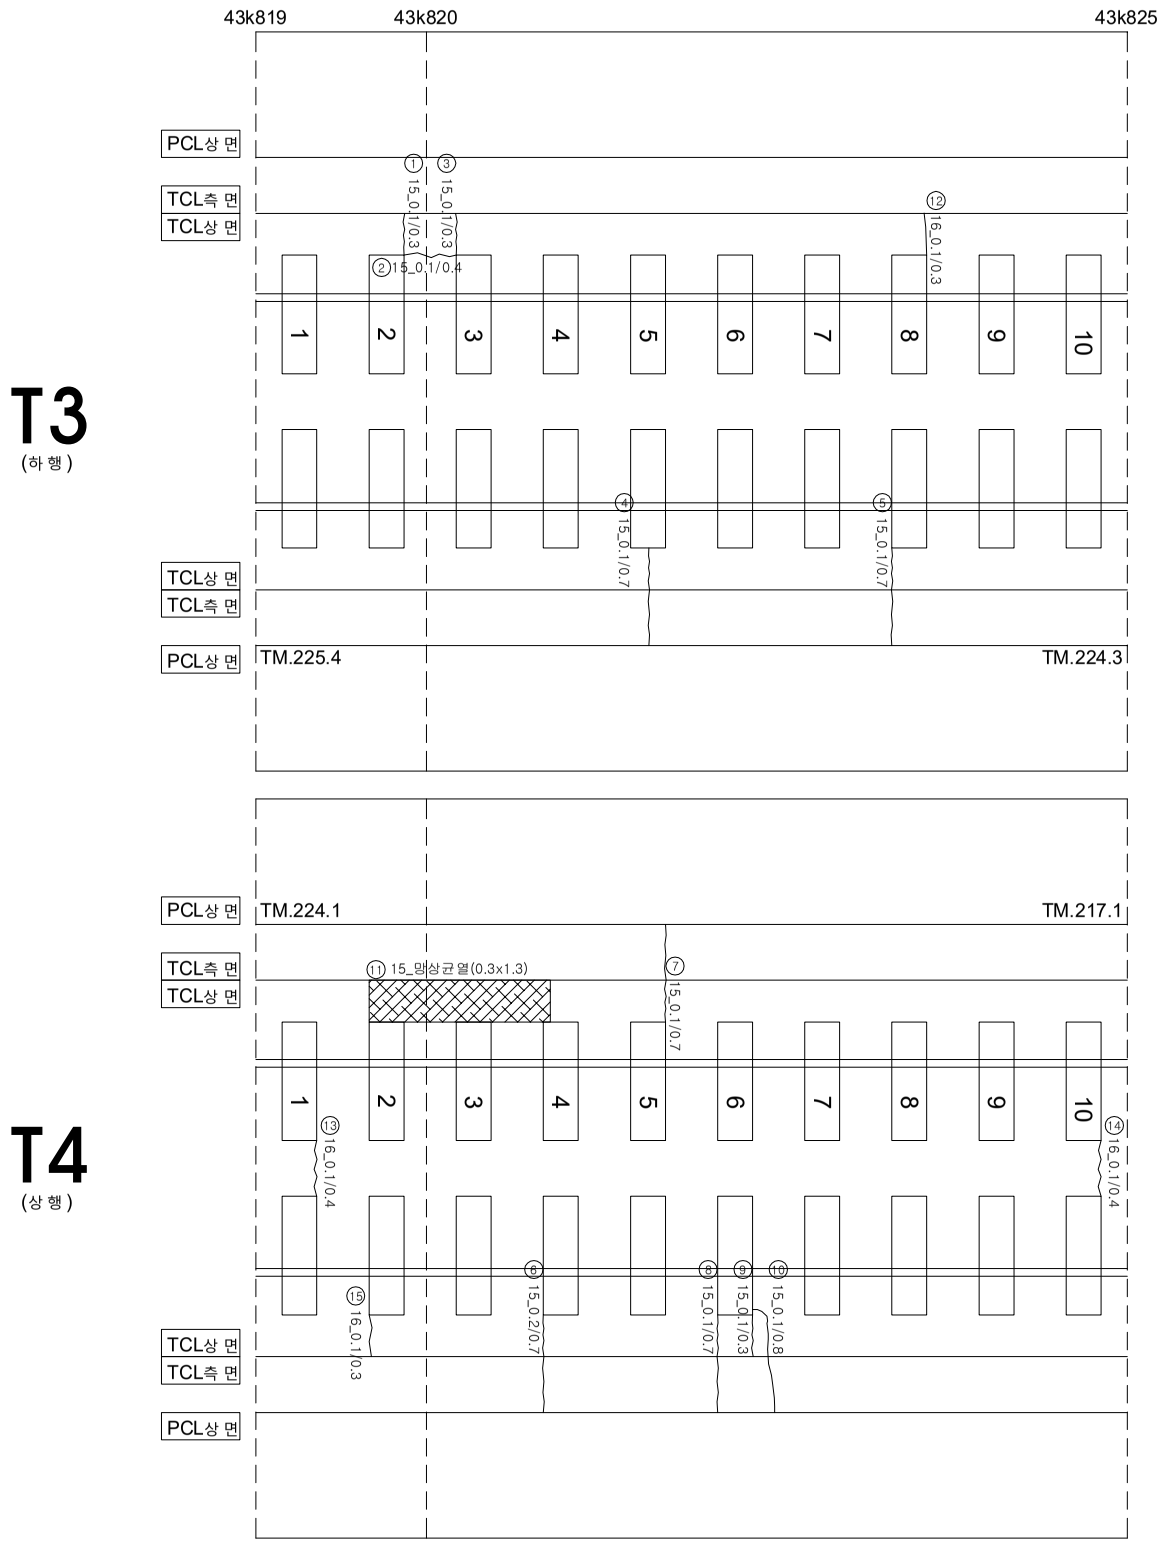
연번	손상	폭		연장		비고	연번	손상	폭		연장		비고
1	균열	0.1	㎜	0.3	m		56						
2	균열	0.1	㎜	0.4	m		57						
3	균열	0.1	㎜	0.3	m		58						
4	균열	0.1	㎜	0.7	m		59						
5	균열	0.1	㎜	0.7	m		60						
6	균열	0.2	㎜	0.7	m		61						
7	균열	0.1	㎜	0.7	m		62						
8	균열	0.1	㎜	0.7	m		63						
9	균열	0.1	㎜	0.3	m		64						
10	균열	0.1	㎜	0.8	m		65						
11	망상균열	0.3	m	1.3	m		66						
12	균열	0.1	㎜	0.3	m		67						
13	균열	0.1	㎜	0.4	m		68						
14	균열	0.1	㎜	0.4	m		69						
15	균열	0.1	㎜	0.3	m		70						
16							71						
17							72						
18							73						
19							74						
20							75						
21							76						
22							77						
23							78						
24							79						
25							80						
26							81						
27							82						
28							83						
29							84						
30							85						
31							86						
32							87						
33							88						
34							89						
35							90						
36							91						
37							92						
38							93						
39							94						
40							95						
41							96						
42							97						
43							98
