외관조사망도 번호
B11_공주고가_부본선_4(43k679~43k687)

호남고속선 공주고가_부본선_4(43.679~43.687km, S3)

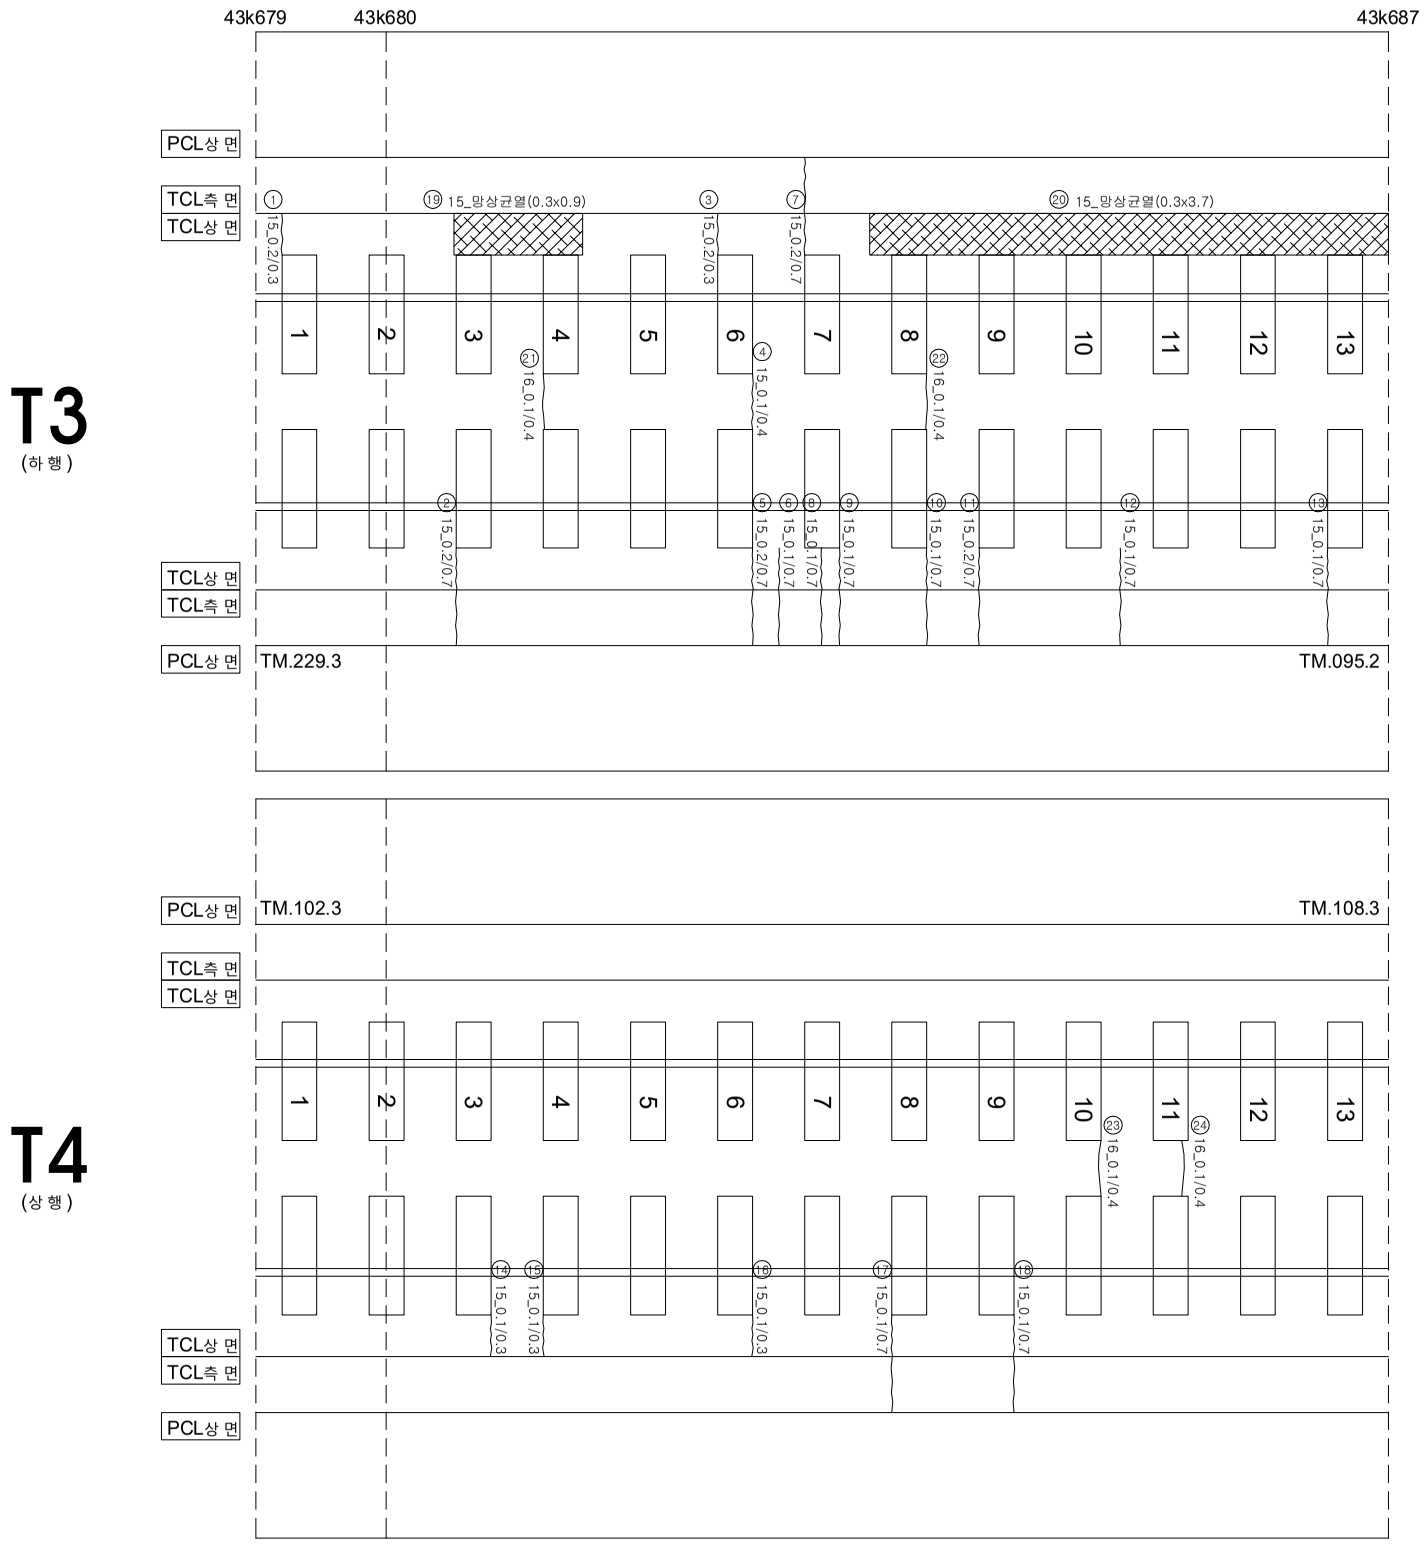
연번	손상	폭		연장		비고	연번	손상	폭		연장		비고
1	균열	0.2	㎜	0.3	m		56						
2	균열	0.2	㎜	0.7	m		57						
3	균열	0.2	㎜	0.3	m		58						
4	균열	0.1	㎜	0.4	m		59						
5	균열	0.2	㎜	0.7	m		60						
6	균열	0.1	㎜	0.7	m		61						
7	균열	0.2	㎜	0.7	m		62						
8	균열	0.1	㎜	0.7	m		63						
9	균열	0.1	㎜	0.7	m		64						
10	균열	0.1	㎜	0.7	m		65						
11	균열	0.2	㎜	0.7	m		66						
12	균열	0.1	㎜	0.7	m		67						
13	균열	0.1	㎜	0.7	m		68						
14	균열	0.1	㎜	0.3	m		69						
15	균열	0.1	㎜	0.3	m		70						
16	균열	0.1	㎜	0.3	m		71						
17	균열	0.1	㎜	0.7	m		72						
18	균열	0.1	㎜	0.7	m		73						
19	망상균열	0.3	m	0.9	m		74						
20	망상균열	0.3	m	3.7	m		75						
21	균열	0.1	㎜	0.4	m		76						
22	균열	0.1	㎜	0.4	m		77						
23	균열	0.1	㎜	0.4	m		78						
24	균열	0.1	㎜	0.4	m		79						
25							80						
26							81						
27							82						
28							83						
29							84						
30							85						
31							86						
32							87						
33							88						
34							89						
35							90						
36							91						
37							92						
38							93

39							94						
40							95						
41							96						
42							97						
43							98						
44							99						
45							100						
46							101						
47							102						
48							103						
49							104						
50							105						
51							106						
52							107						
53							108						
54							109						
55							110
