외관조사망도 번호
B11_공주고가_부본선_32(43k863~43k871)

호남고속선 공주고가_부본선_32(43.863~43.871km, S31)

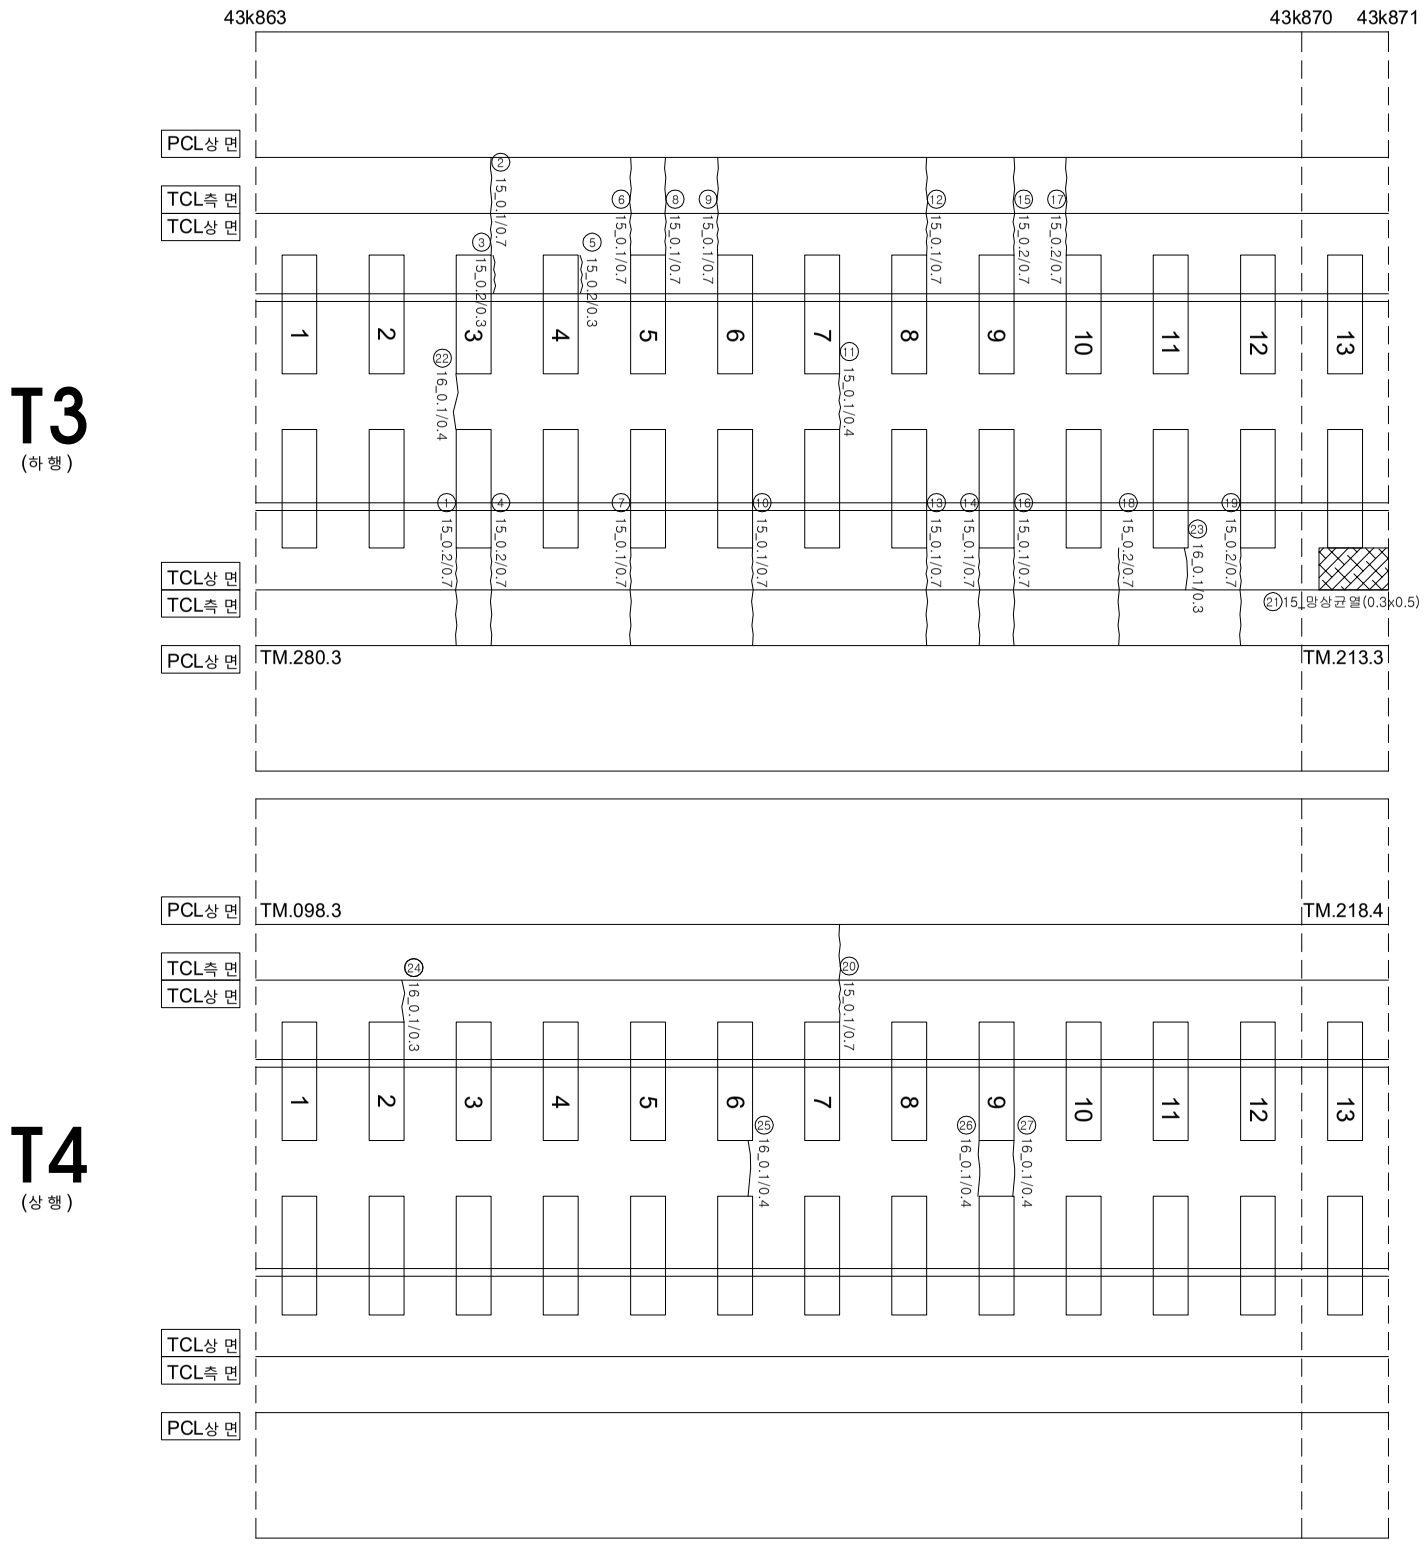
연번	손상	폭		연장		비고	연번	손상	폭		연장		비고
1	균열	0.2	㎜	0.7	m		56						
2	균열	0.1	㎜	0.7	m		57						
3	균열	0.2	㎜	0.3	m		58						
4	균열	0.2	㎜	0.7	m		59						
5	균열	0.2	㎜	0.3	m		60						
6	균열	0.1	㎜	0.7	m		61						
7	균열	0.1	㎜	0.7	m		62						
8	균열	0.1	㎜	0.7	m		63						
9	균열	0.1	㎜	0.7	m		64						
10	균열	0.1	㎜	0.7	m		65						
11	균열	0.1	㎜	0.4	m		66						
12	균열	0.1	㎜	0.7	m		67						
13	균열	0.1	㎜	0.7	m		68						
14	균열	0.1	㎜	0.7	m		69						
15	균열	0.2	㎜	0.7	m		70						
16	균열	0.1	㎜	0.7	m		71						
17	균열	0.2	㎜	0.7	m		72						
18	균열	0.2	㎜	0.7	m		73						
19	균열	0.2	㎜	0.7	m		74						
20	균열	0.1	㎜	0.7	m		75						
21	망상균열	0.3	m	0.5	m		76						
22	균열	0.1	㎜	0.4	m		77						
23	균열	0.1	㎜	0.3	m		78						
24	균열	0.1	㎜	0.3	m		79						
25	균열	0.1	㎜	0.4	m		80						
26	균열	0.1	㎜	0.4	m		81						
27	균열	0.1	㎜	0.4	m		82						
28							83						
29							84						
30							85						
31							86						
32							87						
33							88						
34							89						
35							90						
36							91

37							92						
38							93						
39							94						
40							95						
41							96						
42							97						
43							98						
44							99						
45							100						
46							101						
47							102						
48							103						
49							104						
50							105						
51							106						
52							107						
53							108						
54							109						
55							110
