외관조사망도 번호
B11_공주고가_부본선_33(43k871~43k879)

호남고속선 공주고가_부본선_33(43.871~43.879km, S32)

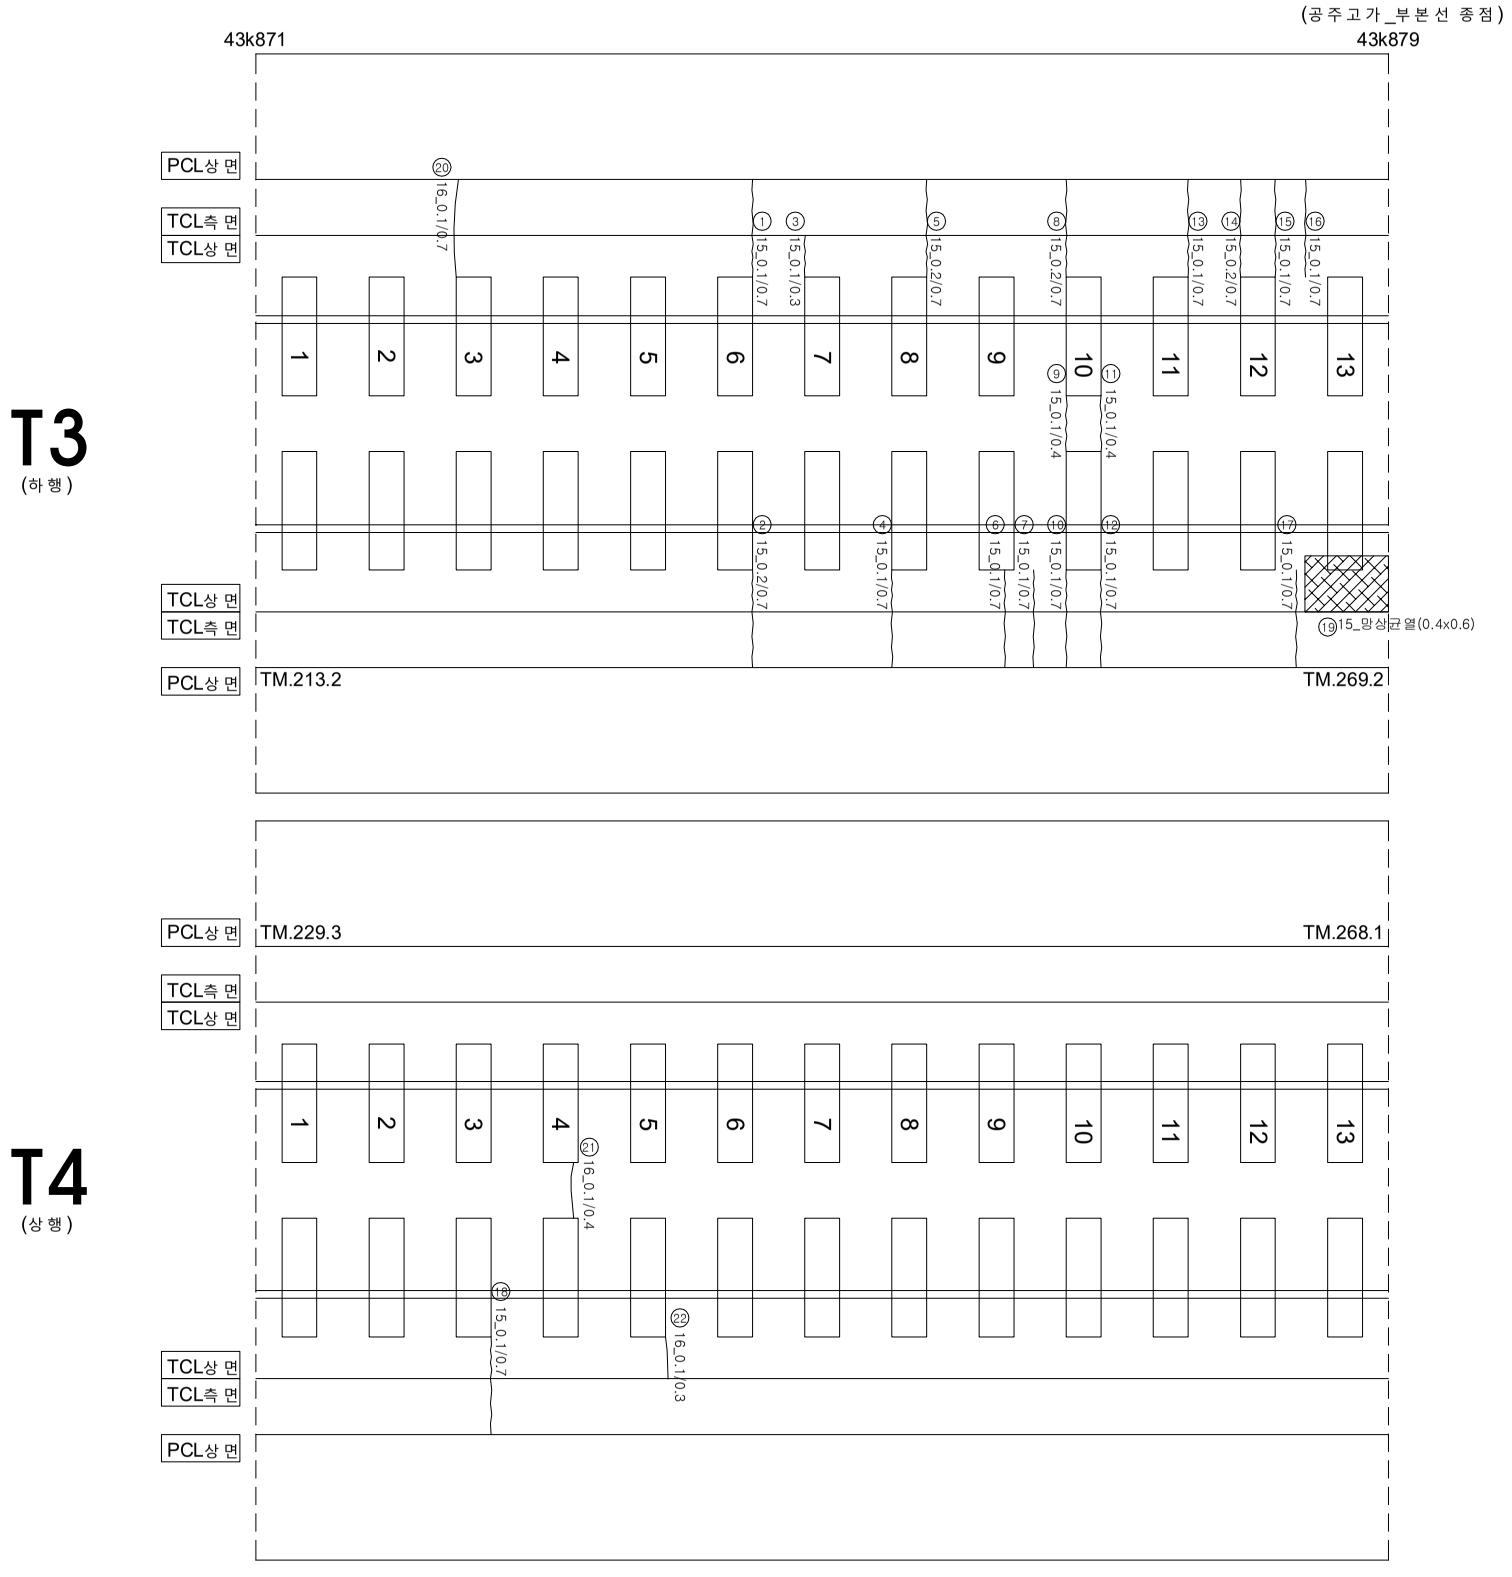
연번	손상	폭		연장		비고	연번	손상	폭		연장		비고
1	균열	0.1	㎜	0.7	m		56						
2	균열	0.2	㎜	0.7	m		57						
3	균열	0.1	㎜	0.3	m		58						
4	균열	0.1	㎜	0.7	m		59						
5	균열	0.2	㎜	0.7	m		60						
6	균열	0.1	㎜	0.7	m		61						
7	균열	0.1	㎜	0.7	m		62						
8	균열	0.2	㎜	0.7	m		63						
9	균열	0.1	㎜	0.4	m		64						
10	균열	0.1	㎜	0.7	m		65						
11	균열	0.1	㎜	0.4	m		66						
12	균열	0.1	㎜	0.7	m		67						
13	균열	0.1	㎜	0.7	m		68						
14	균열	0.2	㎜	0.7	m		69						
15	균열	0.1	㎜	0.7	m		70						
16	균열	0.1	㎜	0.7	m		71						
17	균열	0.1	㎜	0.7	m		72						
18	균열	0.1	㎜	0.7	m		73						
19	망상균열	0.4	m	0.6	m		74						
20	균열	0.1	㎜	0.7	m		75						
21	균열	0.1	㎜	0.4	m		76						
22	균열	0.1	㎜	0.3	m		77						
23							78						
24							79						
25							80						
26							81						
27							82						
28							83						
29							84						
30							85						
31							86						
32							87						
33							88						
34							89						
35							90						
36							91						
37							92						
38							93						
39							94

40							95						
41							96						
42							97						
43							98						
44							99						
45							100						
46							101						
47							102						
48							103						
49							104						
50							105						
51							106						
52							107						
53							108						
54							109						
55							110
