외관조사망도 번호
B11_공주고가_부본선_34(43k879~43k884)

호남고속선 공주고가_부본선_34(43.879~43.884km, 접속부)

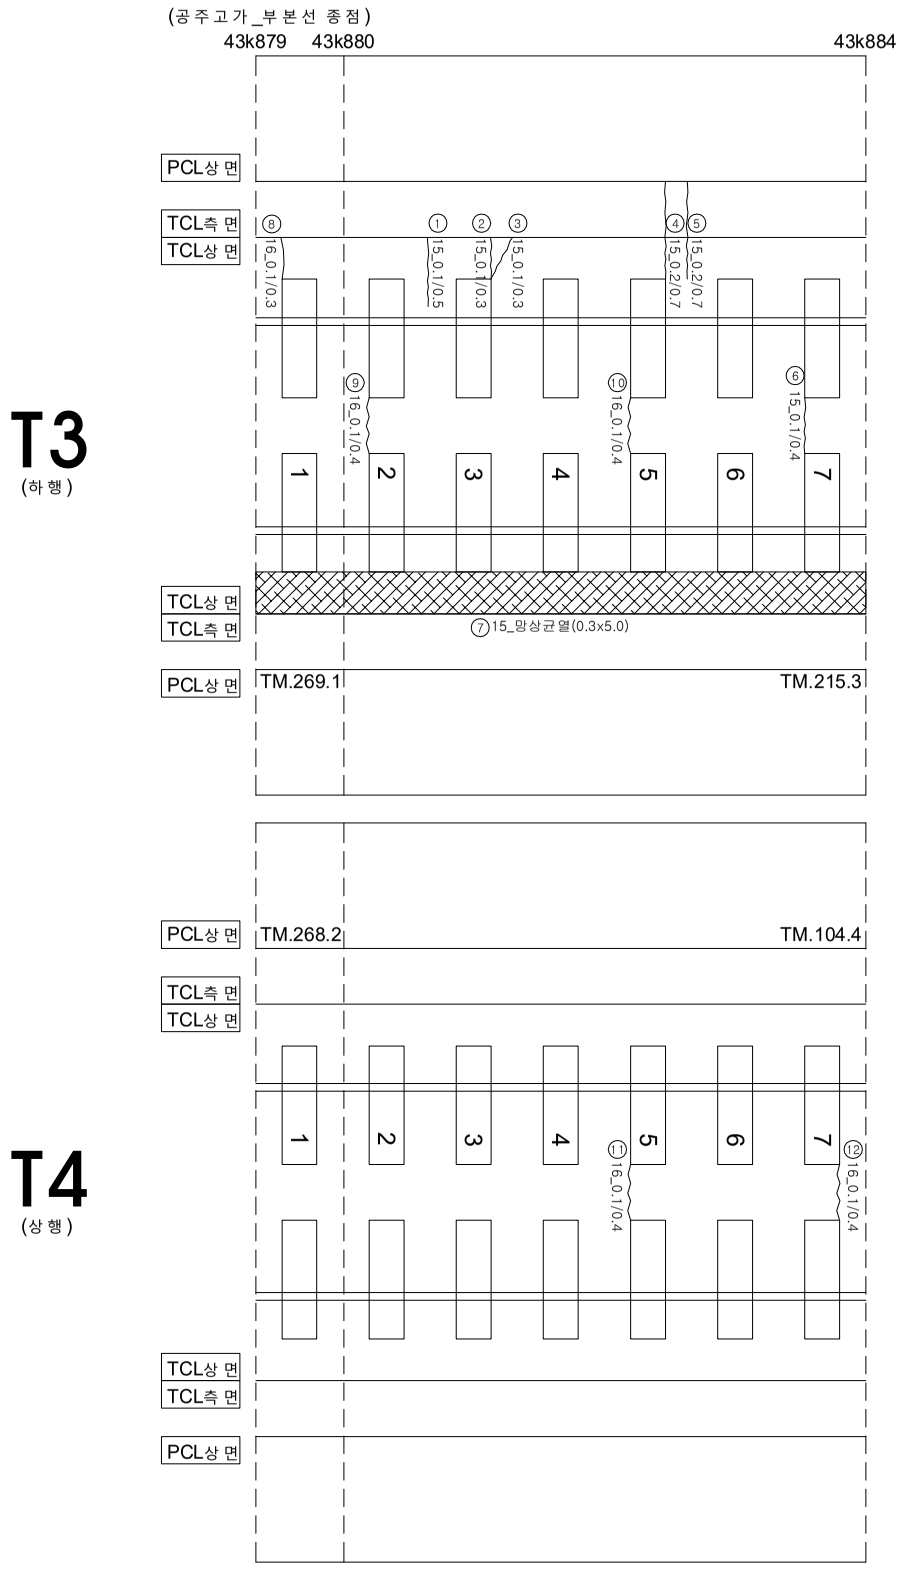
연번	손상	폭		연장		비고	연번	손상	폭		연장		비고
1	균열	0.1	㎜	0.5	m		56						
2	균열	0.1	㎜	0.3	m		57						
3	균열	0.1	㎜	0.3	m		58						
4	균열	0.2	㎜	0.7	m		59						
5	균열	0.2	㎜	0.7	m		60						
6	균열	0.1	㎜	0.4	m		61						
7	망상균열	0.3	m	5.0	m		62						
8	균열	0.1	㎜	0.3	m		63						
9	균열	0.1	㎜	0.4	m		64						
10	균열	0.1	㎜	0.4	m		65						
11	균열	0.1	㎜	0.4	m		66						
12	균열	0.1	㎜	0.4	m		67						
13							68						
14							69						
15							70						
16							71						
17							72						
18							73						
19							74						
20							75						
21							76						
22							77						
23							78						
24							79						
25							80						
26							81						
27							82						
28							83						
29							84						
30							85						
31							86						
32							87						
33							88						
34							89						
35							90						
36							91						
37							92						
38							93						
39							94						
40							95						
41							96						
42							97						
43							98						
44							99						
45							100
