| 외관조사망도 번호 |
|---|
| B11_공주고가_부본선_6(43k693~43k699) |

# 호남고속선 공주고가_부본선_6(43.693~43.699km, S5)

| 시 행 사 | 용 역 명 | 용 역 사 | 과 업 참 여 자 | | 범례 | | | | |
|---|---|---|---|---|---|---|---|---|---|
| KORAIL 한국철도공사 KOREA RAILROAD | 2017년도 호남고속선 오송-광주송정간 콘크리트궤도 점검용역 | (주)한국구조물안전연구원<br>(주)한국국토안전연구원<br>(재)한국건설품질연구원 | 이 복 영 | 라 윤 강<br>김 경 기<br>윤 석 기 | | 0.2/2.0 (0.3㎜이하 : 흑색)<br>0.4/2.0 (0.3㎜초과 0.5㎜이하 : 청색)<br>0.6/2.0 (0.5㎜초과 1.0㎜미만 : 적색)<br>1.0/2.0 (1.0㎜이상 : 분홍색) | 침목도상분리<br>망상<br>박리,박락,파손<br>백태 | 재료분리<br>철근노출<br>누수,습윤부<br>시공이음분리,층분리 |

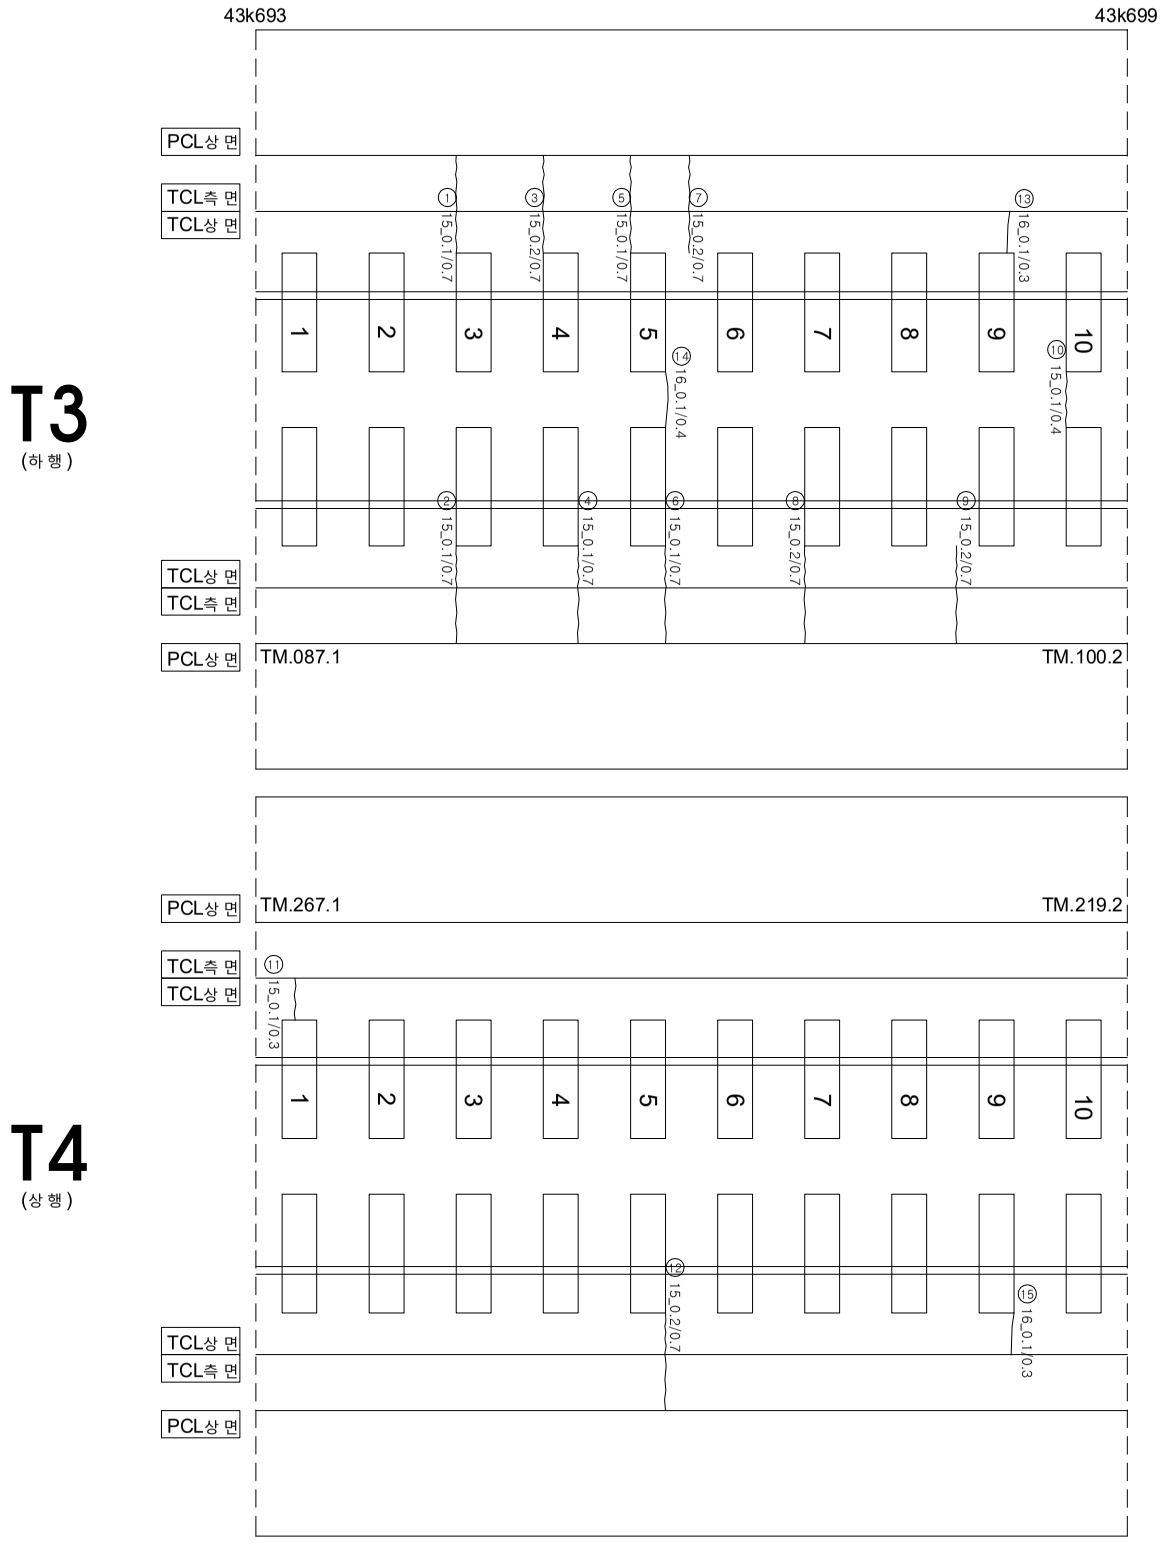
**T3**
(하행)

**T4**
(상행)

| 연번 | 손상 | 폭 | | 연장 | | 비고 | 연번 | 손상 | 폭 | | 연장 | | 비고 |
|---|---|---|---|---|---|---|---|---|---|---|---|---|---|
| 1 | 균열 | 0.1 | ㎜ | 0.7 | m | | 56 | | | | | | |
| 2 | 균열 | 0.1 | ㎜ | 0.7 | m | | 57 | | | | | | |
| 3 | 균열 | 0.2 | ㎜ | 0.7 | m | | 58 | | | | | | |
| 4 | 균열 | 0.1 | ㎜ | 0.7 | m | | 59 | | | | | | |
| 5 | 균열 | 0.1 | ㎜ | 0.7 | m | | 60 | | | | | | |
| 6 | 균열 | 0.1 | ㎜ | 0.7 | m | | 61 | | | | | | |
| 7 | 균열 | 0.2 | ㎜ | 0.7 | m | | 62 | | | | | | |
| 8 | 균열 | 0.2 | ㎜ | 0.7 | m | | 63 | | | | | | |
| 9 | 균열 | 0.2 | ㎜ | 0.7 | m | | 64 | | | | | | |
| 10 | 균열 | 0.1 | ㎜ | 0.4 | m | | 65 | | | | | | |
| 11 | 균열 | 0.1 | ㎜ | 0.3 | m | | 66 | | | | | | |
| 12 | 균열 | 0.2 | ㎜ | 0.7 | m | | 67 | | | | | | |
| 13 | 균열 | 0.1 | ㎜ | 0.3 | m | | 68 | | | | | | |
| 14 | 균열 | 0.1 | ㎜ | 0.4 | m | | 69 | | | | | | |
| 15 | 균열 | 0.1 | ㎜ | 0.3 | m | | 70 | | | | | | |
