호남고속선 공주고가_부본선_8(43.705~43.711km, S7)

외관조사망도 번호
B11_공주고가_부본선_8(43k705~43k711)

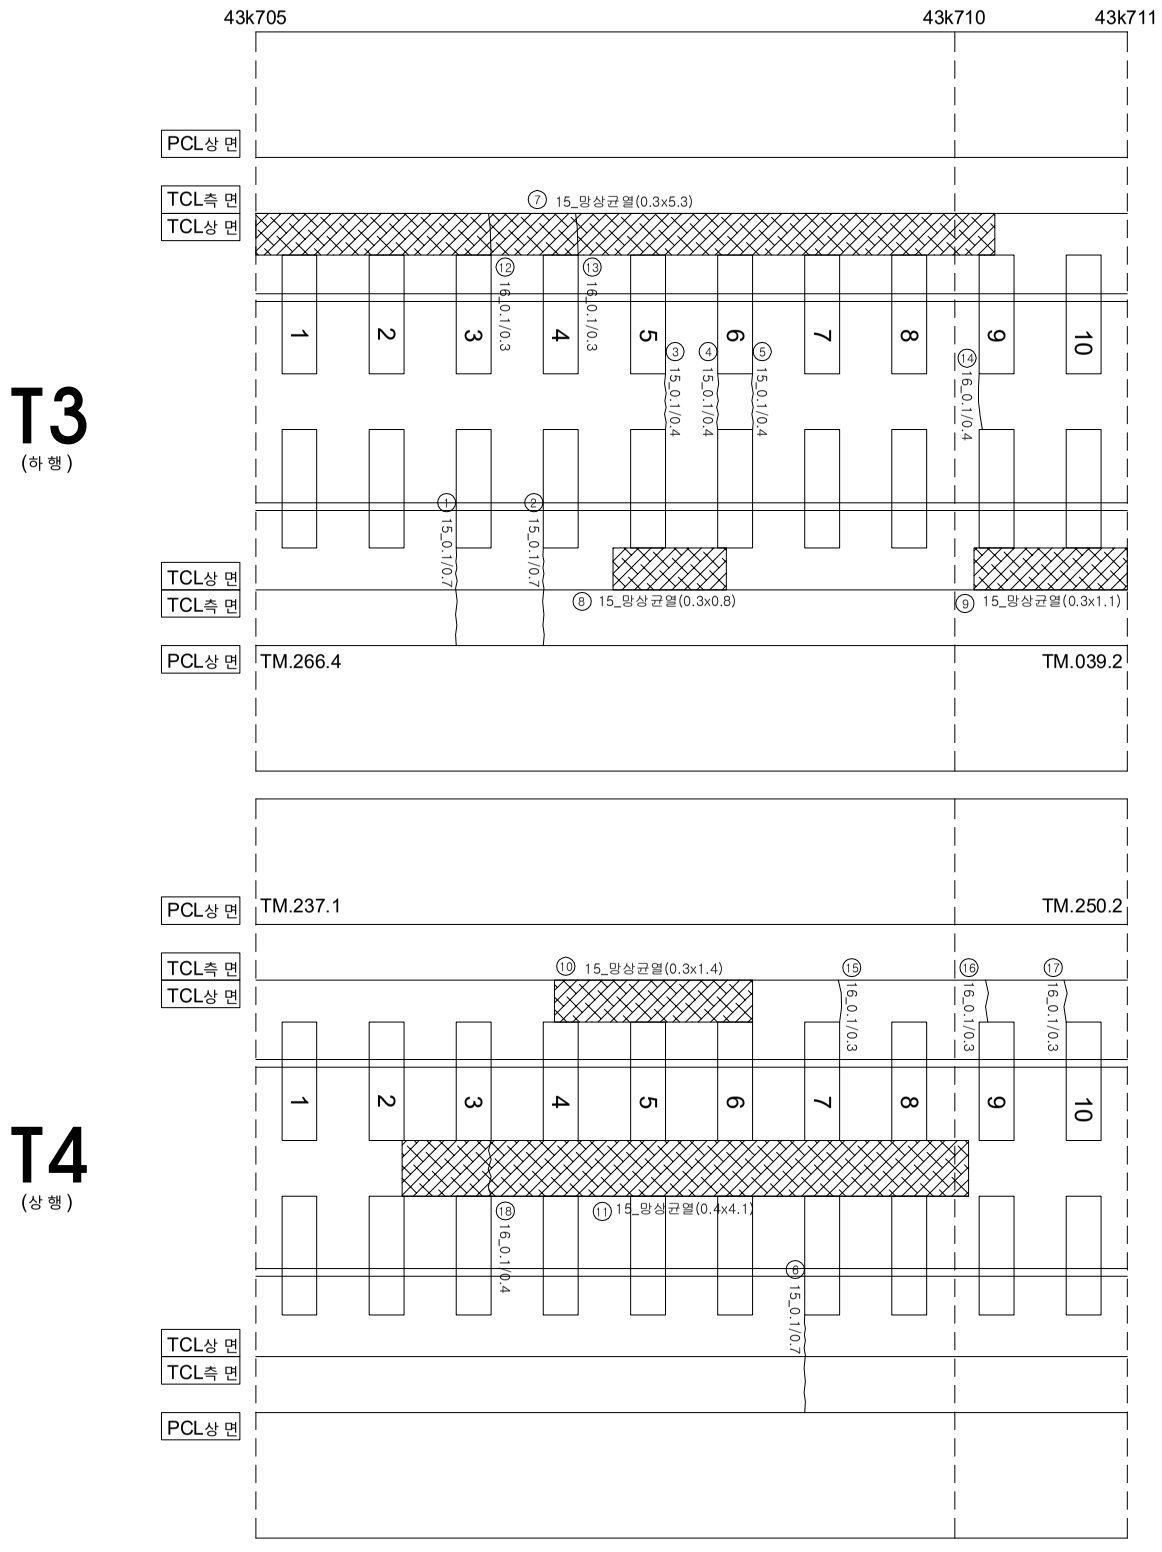
연번	손상	폭		연장		비고	연번	손상	폭		연장		비고
1	균열	0.1	㎜	0.7	m		56						
2	균열	0.1	㎜	0.7	m		57						
3	균열	0.1	㎜	0.4	m		58						
4	균열	0.1	㎜	0.4	m		59						
5	균열	0.1	㎜	0.4	m		60						
6	균열	0.1	㎜	0.7	m		61						
7	망상균열	0.3	m	5.3	m		62						
8	망상균열	0.3	m	0.8	m		63						
9	망상균열	0.3	m	1.1	m		64						
10	망상균열	0.3	m	1.4	m		65						
11	망상균열	0.4	m	4.1	m		66						
12	균열	0.1	㎜	0.3	m		67						
13	균열	0.1	㎜	0.3	m		68						
14	균열	0.1	㎜	0.4	m		69						
15	균열	0.1	㎜	0.3	m		70						
16	균열	0.1	㎜	0.3	m		71						
17	균열	0.1	㎜	0.3	m		72						
18							73						
19							74						
20							75						
21							76						
22							77						
23							78						
24							79						
25							80						
26							81						
27							82						
28							83						
29							84						
30							85						
31							86						
32							87						
33							88						
34							89						
35							90						
36							91						
37							92						
38							93						
39							94						
40							95						
41							96						
42							97

43							98						
44							99						
45							100						
46							101						
47							102						
48							103						
49							104						
50							105						
51							106						
52							107						
53							108						
54							109						
55							110
