외관조사망도 번호
G22_공주고가_토공노반_1(43k884~43k890)

호남고속선 공주고가_토공노반_1(43.884~43.890km, L=6m)

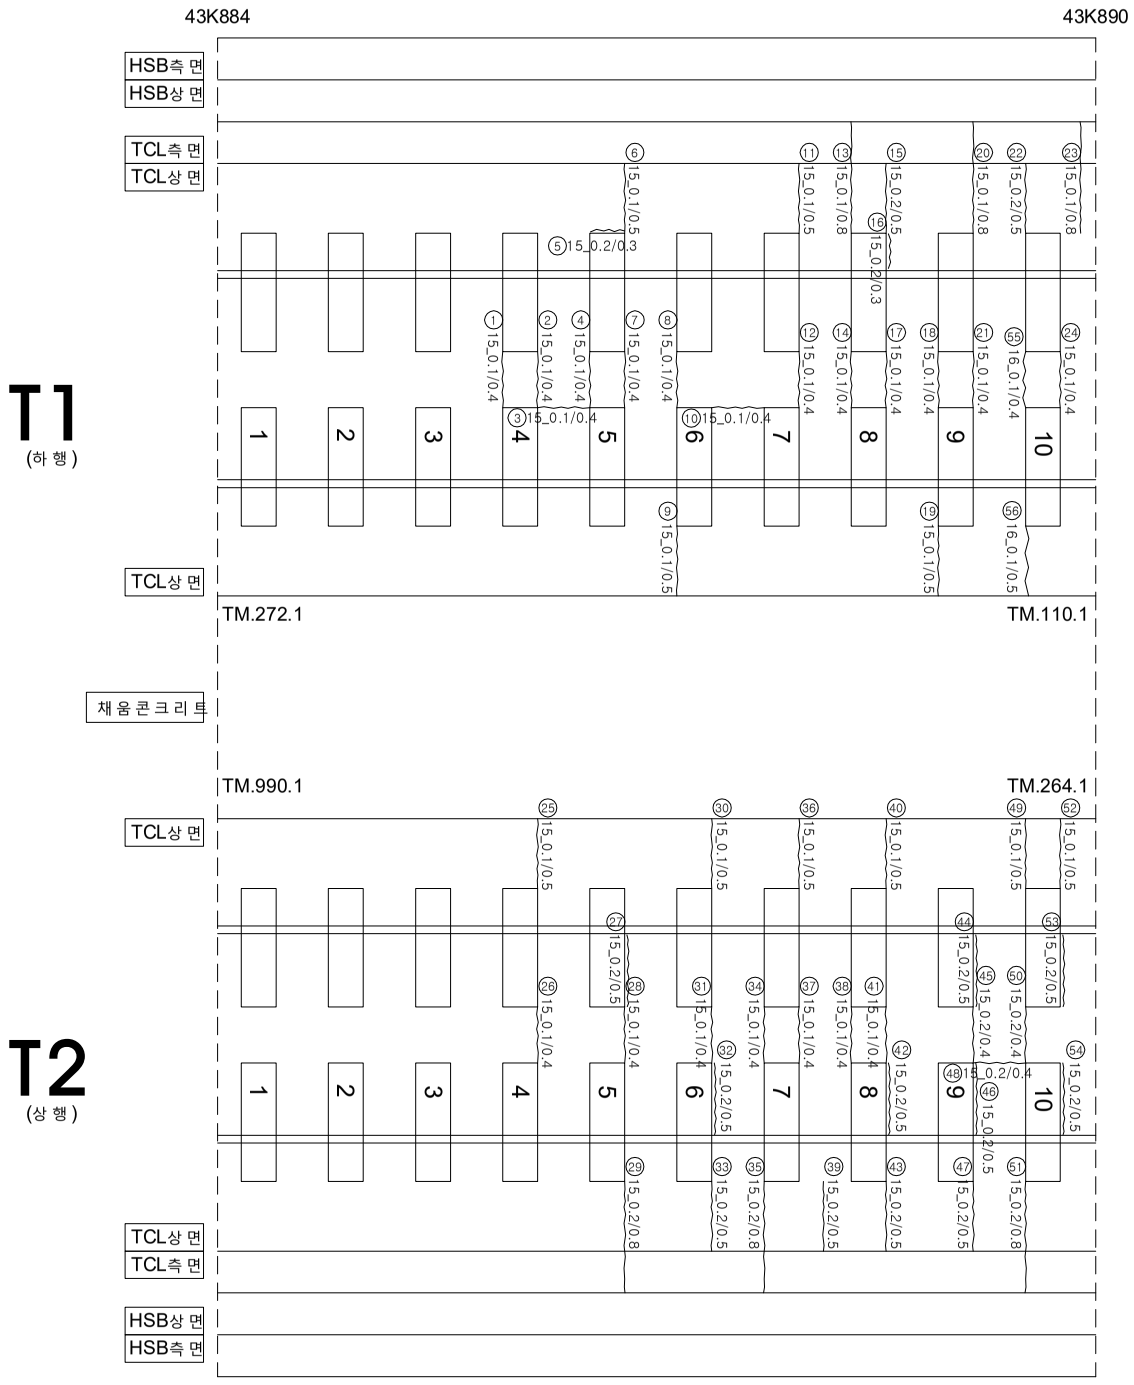
연번	손상	폭		연장		비고	연번	손상	폭		연장		비고
1	균열	0.1	㎜	0.4	m		56	균열	0.1	㎜	0.5	m	
2	균열	0.1	㎜	0.4	m		57						
3	균열	0.1	㎜	0.4	m		58						
4	균열	0.1	㎜	0.4	m		59						
5	경계부균열	0.2	㎜	0.3	m		60						
6	균열	0.1	㎜	0.5	m		61						
7	균열	0.1	㎜	0.4	m		62						
8	균열	0.1	㎜	0.4	m		63						
9	균열	0.1	㎜	0.5	m		64						
10	균열	0.1	㎜	0.4	m		65						
11	균열	0.1	㎜	0.5	m		66						
12	균열	0.1	㎜	0.4	m		67						
13	균열	0.1	㎜	0.8	m		68						
14	균열	0.1	㎜	0.4	m		69						
15	균열	0.2	㎜	0.5	m		70						
16	경계부균열	0.2	㎜	0.3	m		71						
17	균열	0.1	㎜	0.4	m		72						
18	균열	0.1	㎜	0.4	m		73						
19	균열	0.1	㎜	0.5	m		74						
20	균열	0.1	㎜	0.8	m		75						
21	균열	0.1	㎜	0.4	m		76						
22	균열	0.2	㎜	0.5	m		77						
23	균열	0.1	㎜	0.8	m		78						
24	균열	0.1	㎜	0.4	m		79						
25	균열	0.1	㎜	0.5	m		80						
26	균열	0.1	㎜	0.4	m		81						
27	경계부균열	0.2	㎜	0.5	m		82						
28	균열	0.1	㎜	0.4	m		83						
29	균열	0.2	㎜	0.8	m		84						
30	균열	0.1	㎜	0.5	m		85						
31	균열	0.1	㎜	0.4	m		86						
32	경계부균열	0.2	㎜	0.5	m		87

33	균열	0.2	㎜	0.5	m		88						
34	균열	0.1	㎜	0.4	m		89						
35	균열	0.2	㎜	0.8	m		90						
36	균열	0.1	㎜	0.5	m		91						
37	균열	0.1	㎜	0.4	m		92						
38	균열	0.1	㎜	0.4	m		93						
39	균열	0.2	㎜	0.5	m		94						
40	균열	0.1	㎜	0.5	m		95						
41	균열	0.1	㎜	0.4	m		96						
42	경계부균열	0.2	㎜	0.5	m		97						
43	균열	0.2	㎜	0.5	m		98						
44	경계부균열	0.2	㎜	0.5	m		99						
45	균열	0.2	㎜	0.4	m		100						
46	경계부균열	0.2	㎜	0.5	m		101						
47	균열	0.2	㎜	0.5	m		102						
48	균열	0.2	㎜	0.4	m		103						
49	균열	0.1	㎜	0.5	m		104						
50	균열	0.2	㎜	0.4	m		105						
51	균열	0.2	㎜	0.8	m		106						
52	균열	0.1	㎜	0.5	m		107						
53	경계부균열	0.2	㎜	0.5	m		108						
54	경계부균열	0.2	㎜	0.5	m		109						
55	균열	0.1	㎜	0.4	m		110
