외관조사망도 번호
G22_공주고가_토공노반_22(44k090~44k100)

호남고속선 공주고가_토공노반_22(44.090~44.100km, L=10m)

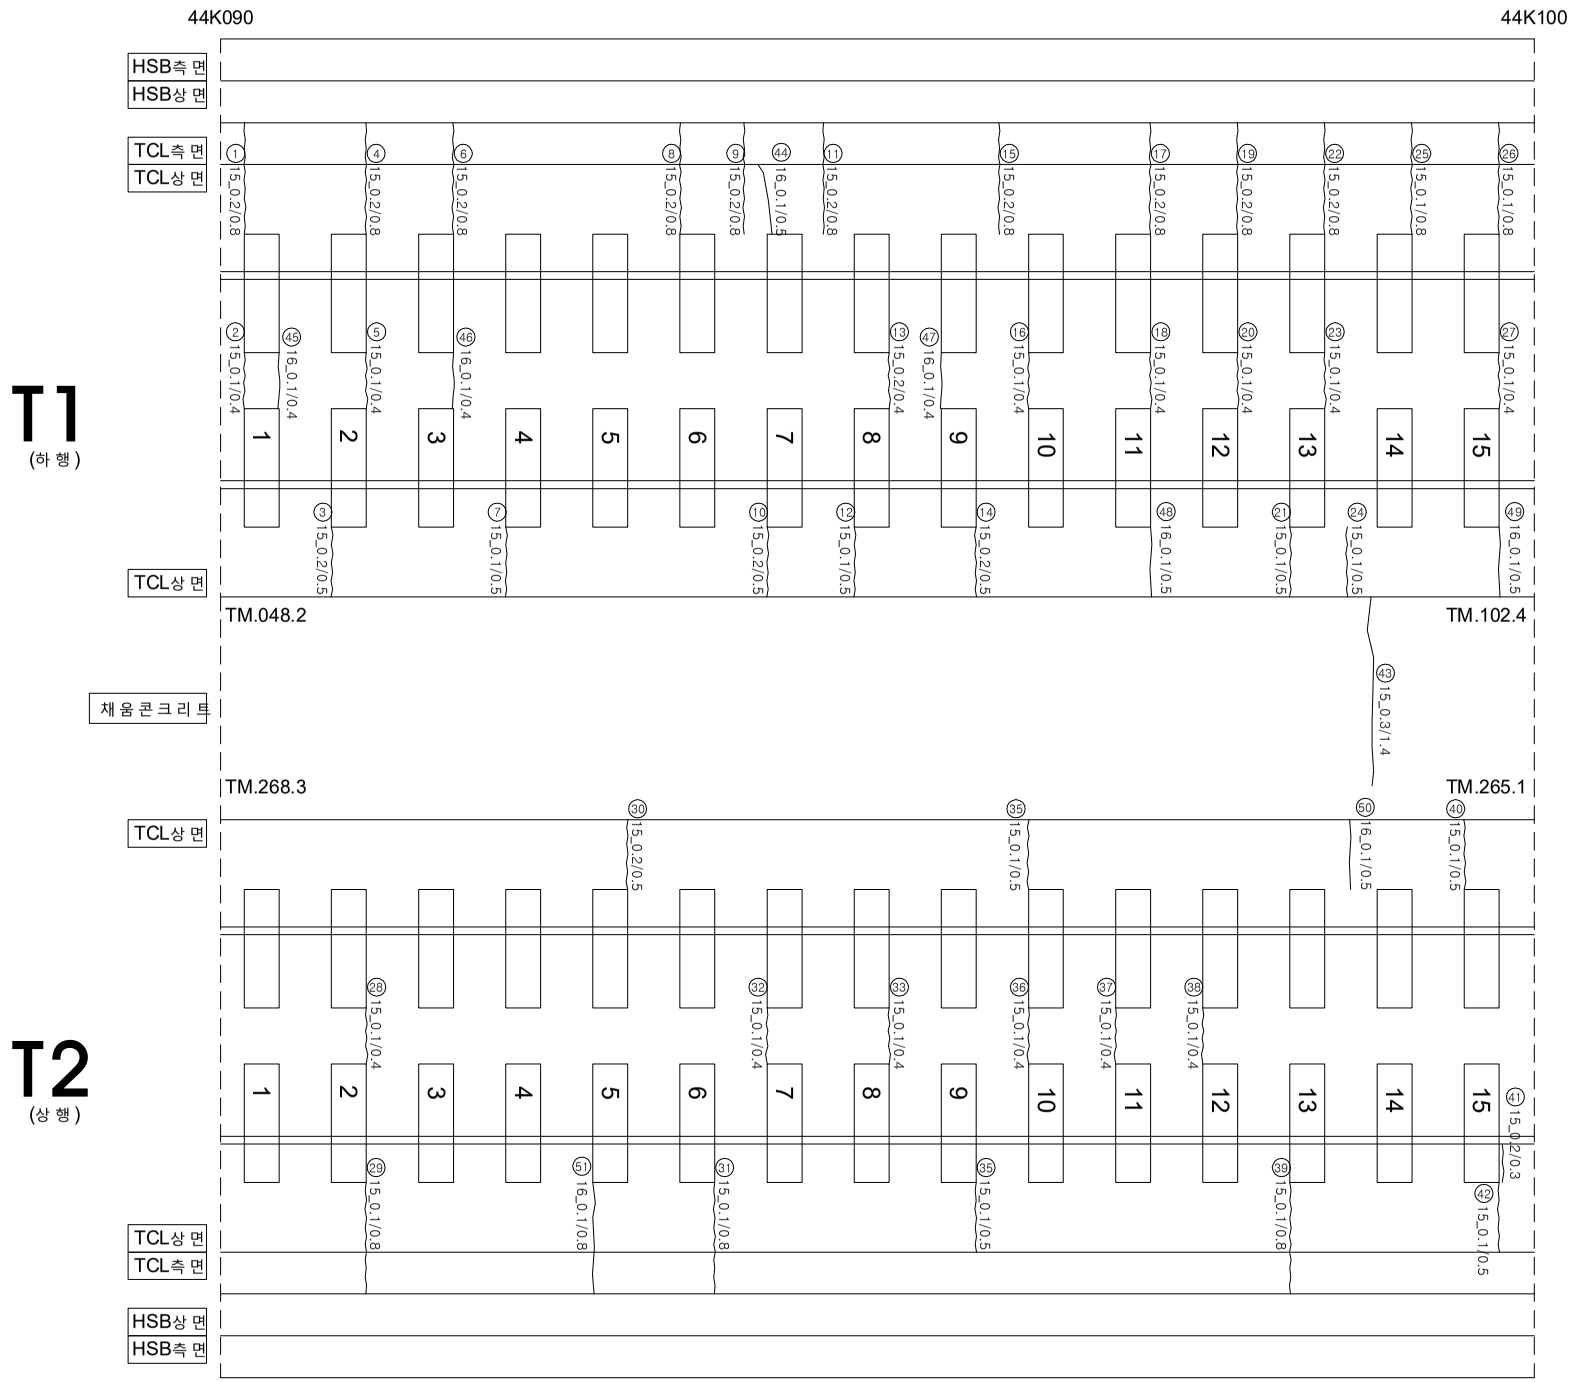
연번	손상	폭		연장		비고	연번	손상	폭		연장		비고
1	균열	0.2	㎜	0.8	m		56						
2	균열	0.1	㎜	0.4	m		57						
3	균열	0.2	㎜	0.5	m		58						
4	균열	0.2	㎜	0.8	m		59						
5	균열	0.1	㎜	0.4	m		60						
6	균열	0.2	㎜	0.8	m		61						
7	균열	0.1	㎜	0.5	m		62						
8	균열	0.2	㎜	0.8	m		63						
9	균열	0.2	㎜	0.8	m		64						
10	균열	0.2	㎜	0.5	m		65						
11	균열	0.2	㎜	0.8	m		66						
12	균열	0.1	㎜	0.5	m		67						
13	균열	0.2	㎜	0.4	m		68						
14	균열	0.2	㎜	0.5	m		69						
15	균열	0.2	㎜	0.8	m		70						
16	균열	0.1	㎜	0.4	m		71						
17	균열	0.2	㎜	0.8	m		72						
18	균열	0.1	㎜	0.4	m		73						
19	균열	0.2	㎜	0.8	m		74						
20	균열	0.1	㎜	0.4	m		75						
21	균열	0.1	㎜	0.5	m		76						
22	균열	0.2	㎜	0.8	m		77						
23	균열	0.1	㎜	0.4	m		78						
24	균열	0.1	㎜	0.5	m		79						
25	균열	0.1	㎜	0.8	m		80						
26	균열	0.1	㎜	0.8	m		81						
27	균열	0.1	㎜	0.4	m		82						
28	균열	0.1	㎜	0.4	m		83						
29	균열	0.1	㎜	0.8	m		84						
30	균열	0.2	㎜	0.5	m		85						
31	균열	0.1	㎜	0.8	m		86						
32	균열	0.1	㎜	0.4	m		87						
33	균열	0.1	㎜	0.4	m		88

34	균열	0.1	㎜	0.5	m		89						
35	균열	0.1	㎜	0.5	m		90						
36	균열	0.1	㎜	0.4	m		91						
37	균열	0.1	㎜	0.4	m		92						
38	균열	0.1	㎜	0.4	m		93						
39	균열	0.1	㎜	0.8	m		94						
40	균열	0.1	㎜	0.5	m		95						
41	경계부 균열	0.2	㎜	0.3	m		96						
42	균열	0.1	㎜	0.5	m		97						
43	균열	0.3	㎜	1.4	m		98						
44	균열	0.1	㎜	0.5	m		99						
45	균열	0.1	㎜	0.4	m		100						
46	균열	0.1	㎜	0.4	m		101						
47	균열	0.1	㎜	0.4	m		102						
48	균열	0.1	㎜	0.5	m		103						
49	균열	0.1	㎜	0.5	m		104						
50	균열	0.1	㎜	0.5	m		105						
51	균열	0.1	㎜	0.8	m		106						
52							107						
53							108						
54							109						
55							110
