외관조사망도 번호
G22_공주고가_토공노반_23(44k100~44k110)

호남고속선 공주고가_토공노반_23(44.100~44.110km, L=10m)

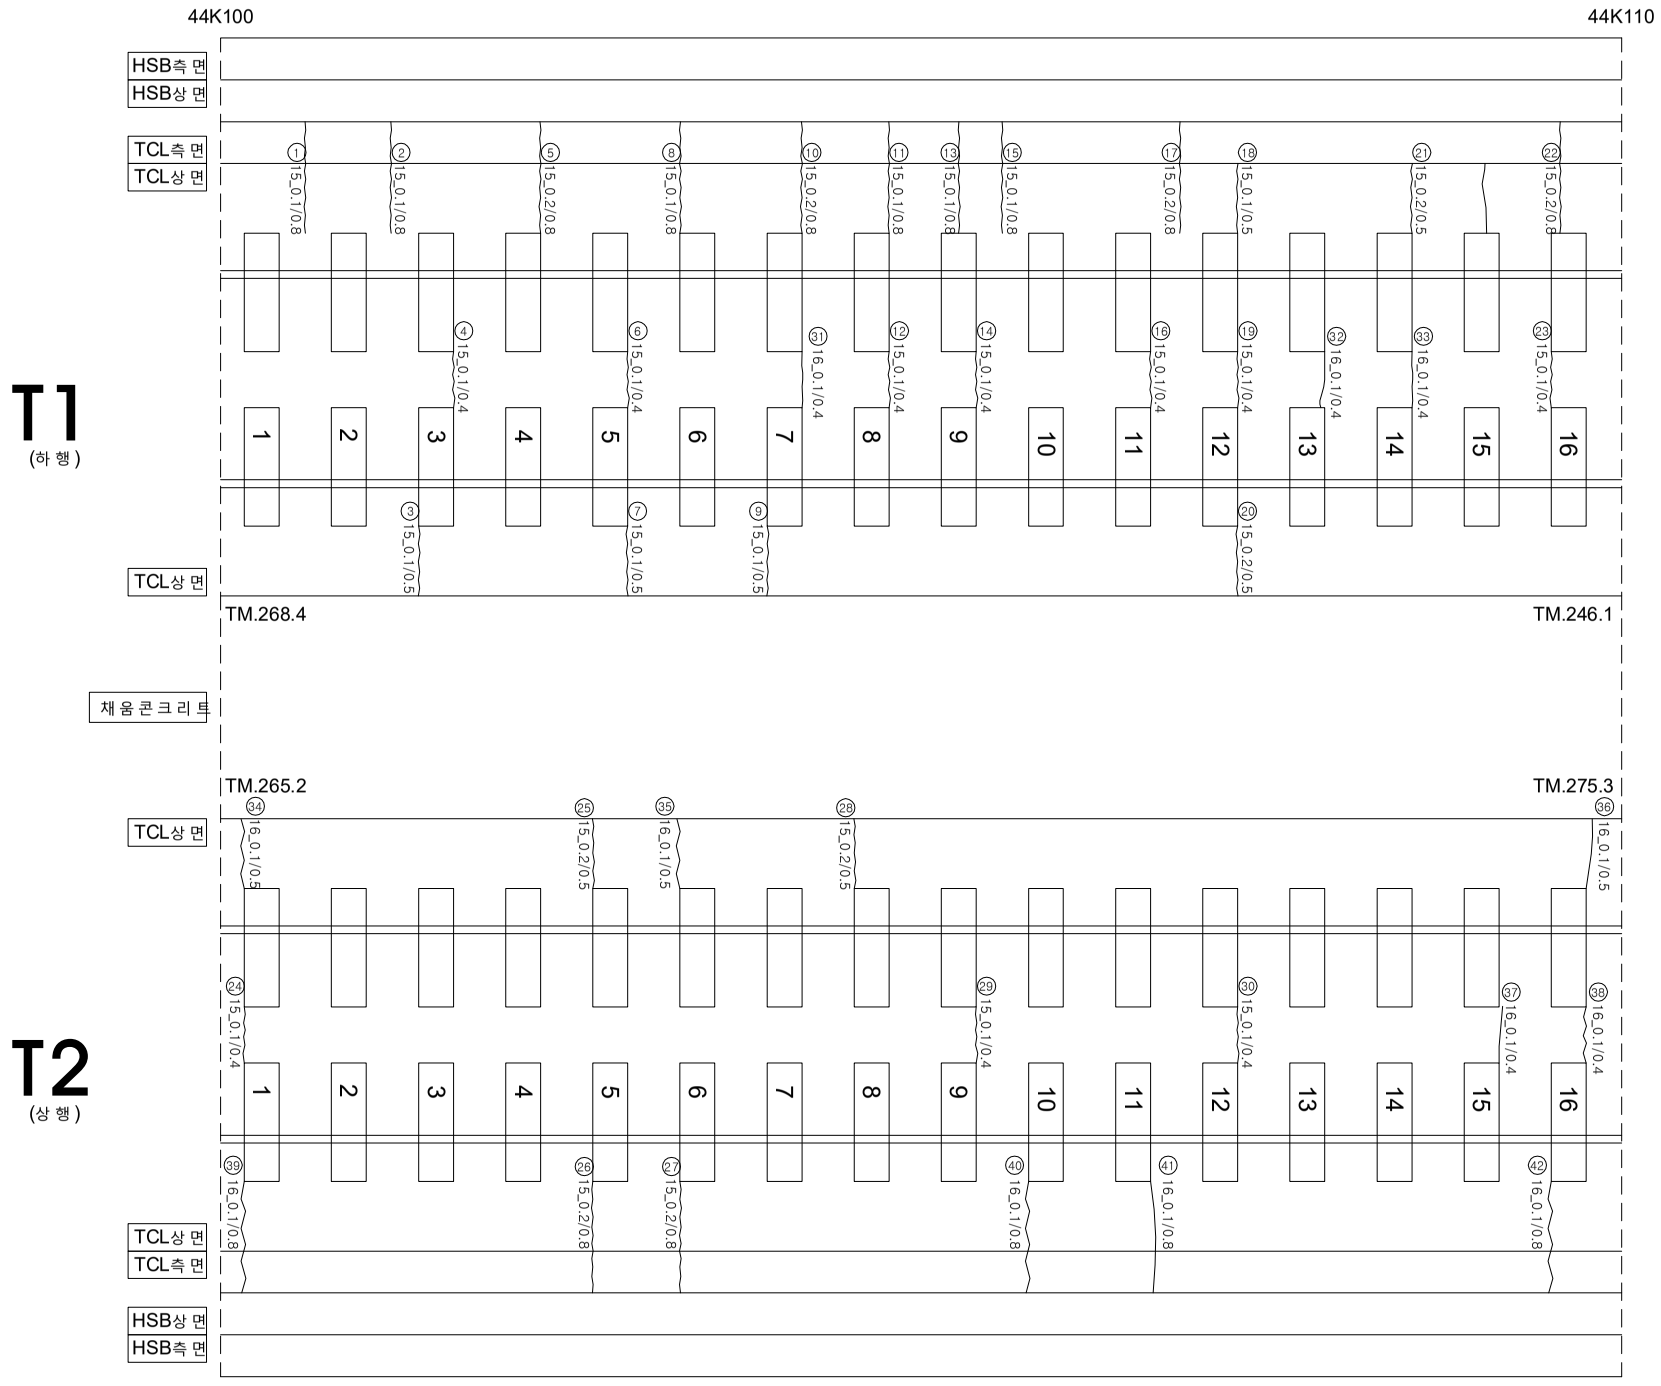
연번	손상	폭		연장		비고	연번	손상	폭		연장		비고
1	균열	0.1	㎜	0.8	m		56						
2	균열	0.1	㎜	0.8	m		57						
3	균열	0.1	㎜	0.5	m		58						
4	균열	0.1	㎜	0.4	m		59						
5	균열	0.2	㎜	0.8	m		60						
6	균열	0.1	㎜	0.4	m		61						
7	균열	0.1	㎜	0.5	m		62						
8	균열	0.1	㎜	0.8	m		63						
9	균열	0.1	㎜	0.5	m		64						
10	균열	0.2	㎜	0.8	m		65						
11	균열	0.1	㎜	0.8	m		66						
12	균열	0.1	㎜	0.4	m		67						
13	균열	0.1	㎜	0.8	m		68						
14	균열	0.1	㎜	0.4	m		69						
15	균열	0.1	㎜	0.8	m		70						
16	균열	0.1	㎜	0.4	m		71						
17	균열	0.2	㎜	0.8	m		72						
18	균열	0.1	㎜	0.5	m		73						
19	균열	0.1	㎜	0.4	m		74						
20	균열	0.2	㎜	0.5	m		75						
21	균열	0.2	㎜	0.5	m		76						
22	균열	0.2	㎜	0.8	m		77						
23	균열	0.1	㎜	0.4	m		78						
24	균열	0.1	㎜	0.4	m		79						
25	균열	0.2	㎜	0.5	m		80						
26	균열	0.2	㎜	0.8	m		81						
27	균열	0.2	㎜	0.8	m		82						
28	균열	0.2	㎜	0.5	m		83						
29	균열	0.1	㎜	0.4	m		84						
30	균열	0.1	㎜	0.4	m		85						
31	균열	0.1	㎜	0.4	m		86						
32	균열	0.1	㎜	0.4	m		87						
33	균열	0.1	㎜	0.4	m		88

34	균열	0.1	㎜	0.5	m		89						
35	균열	0.1	㎜	0.5	m		90						
36	균열	0.1	㎜	0.5	m		91						
37	균열	0.1	㎜	0.4	m		92						
38	균열	0.1	㎜	0.4	m		93						
39	균열	0.1	㎜	0.8	m		94						
40	균열	0.1	㎜	0.8	m		95						
41	균열	0.1	㎜	0.8	m		96						
42	균열	0.1	㎜	0.8	m		97						
43							98						
44							99						
45							100						
46							101						
47							102						
48							103						
49							104						
50							105						
51							106						
52							107						
53							108						
54							109						
55							110
