외관조사망도 번호
G22_공주고가_토공노반_26(44k130~44k140)

호남고속선 공주고가_토공노반_26(44.130~44.140km, L=10m)

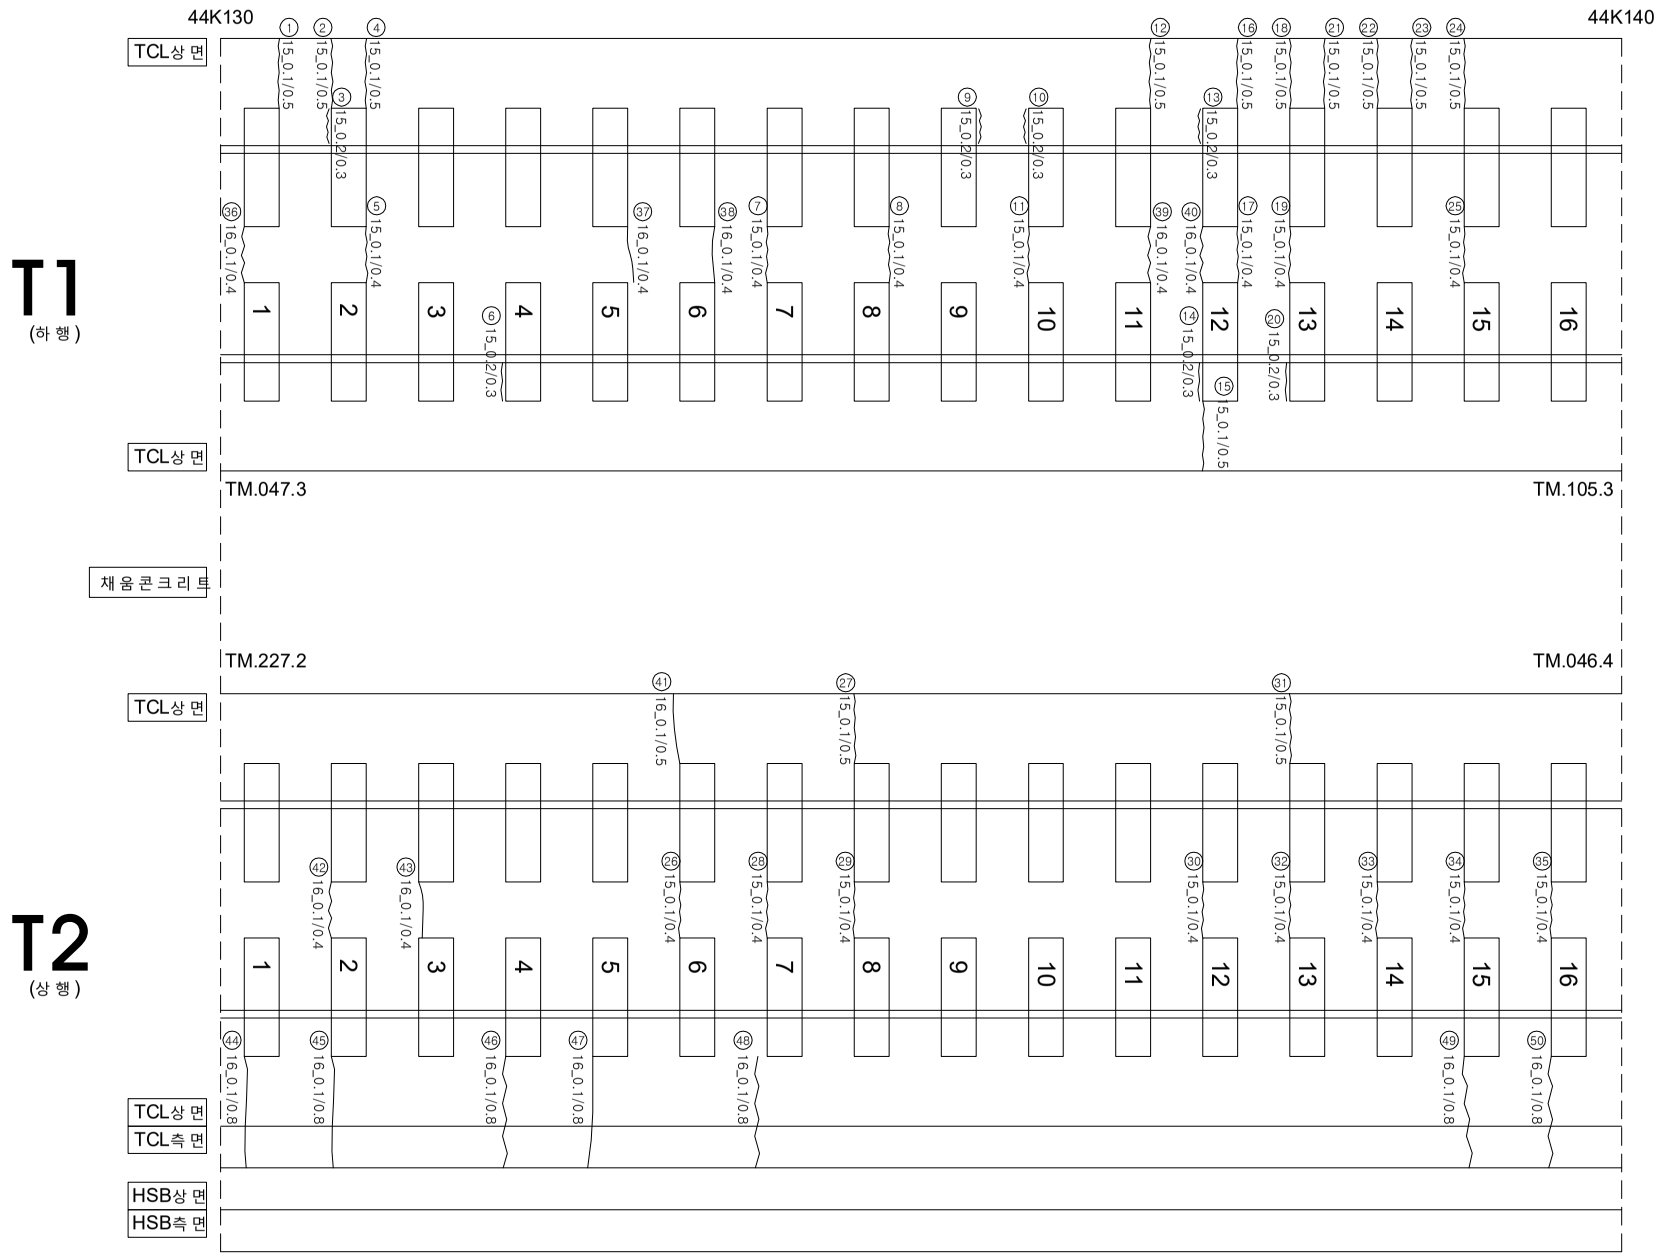
연번	손상	폭		연장		비고	연번	손상	폭		연장		비고
1	균열	0.1	㎜	0.5	m		56						
2	균열	0.1	㎜	0.5	m		57						
3	경계부 균열	0.2	㎜	0.3	m		58						
4	균열	0.1	㎜	0.5	m		59						
5	균열	0.1	㎜	0.4	m		60						
6	경계부 균열	0.2	㎜	0.3	m		61						
7	균열	0.1	㎜	0.4	m		62						
8	균열	0.1	㎜	0.4	m		63						
9	경계부 균열	0.2	㎜	0.3	m		64						
10	경계부 균열	0.2	㎜	0.3	m		65						
11	균열	0.1	㎜	0.4	m		66						
12	균열	0.1	㎜	0.5	m		67						
13	경계부 균열	0.2	㎜	0.3	m		68						
14	경계부 균열	0.2	㎜	0.3	m		69						
15	균열	0.1	㎜	0.5	m		70						
16	균열	0.1	㎜	0.5	m		71						
17	균열	0.1	㎜	0.4	m		72						
18	균열	0.1	㎜	0.5	m		73						
19	균열	0.1	㎜	0.4	m		74						
20	경계부 균열	0.2	㎜	0.3	m		75						
21	균열	0.1	㎜	0.5	m		76						
22	균열	0.1	㎜	0.5	m		77						
23	균열	0.1	㎜	0.5	m		78						
24	균열	0.1	㎜	0.5	m		79						
25	균열	0.1	㎜	0.4	m		80						
26	균열	0.1	㎜	0.4	m		81						
27	균열	0.1	㎜	0.5	m		82						
28	균열	0.1	㎜	0.4	m		83						
29	균열	0.1	㎜	0.4	m		84						
30	균열	0.1	㎜	0.4	m		85						
31	균열	0.1	㎜	0.5	m		86						
32	균열	0.1	㎜	0.4	m		87

33	균열	0.1	㎜	0.4	m		88						
34	균열	0.1	㎜	0.4	m		89						
35	균열	0.1	㎜	0.4	m		90						
36	균열	0.1	㎜	0.4	m		91						
37	균열	0.1	㎜	0.4	m		92						
38	균열	0.1	㎜	0.4	m		93						
39	균열	0.1	㎜	0.4	m		94						
40	균열	0.1	㎜	0.4	m		95						
41	균열	0.1	㎜	0.5	m		96						
42	균열	0.1	㎜	0.4	m		97						
43	균열	0.1	㎜	0.4	m		98						
44	균열	0.1	㎜	0.8	m		99						
45	균열	0.1	㎜	0.8	m		100						
46	균열	0.1	㎜	0.8	m		101						
47	균열	0.1	㎜	0.8	m		102						
48	균열	0.1	㎜	0.8	m		103						
49	균열	0.1	㎜	0.8	m		104						
50	균열	0.1	㎜	0.8	m		105						
51							106						
52							107						
53							108						
54							109						
55							110
