외관조사망도 번호
G22_공주고가_토공노반_36(44k230~44k240)

호남고속선 공주고가_토공노반_36(44.230~44.240km, L=10m)

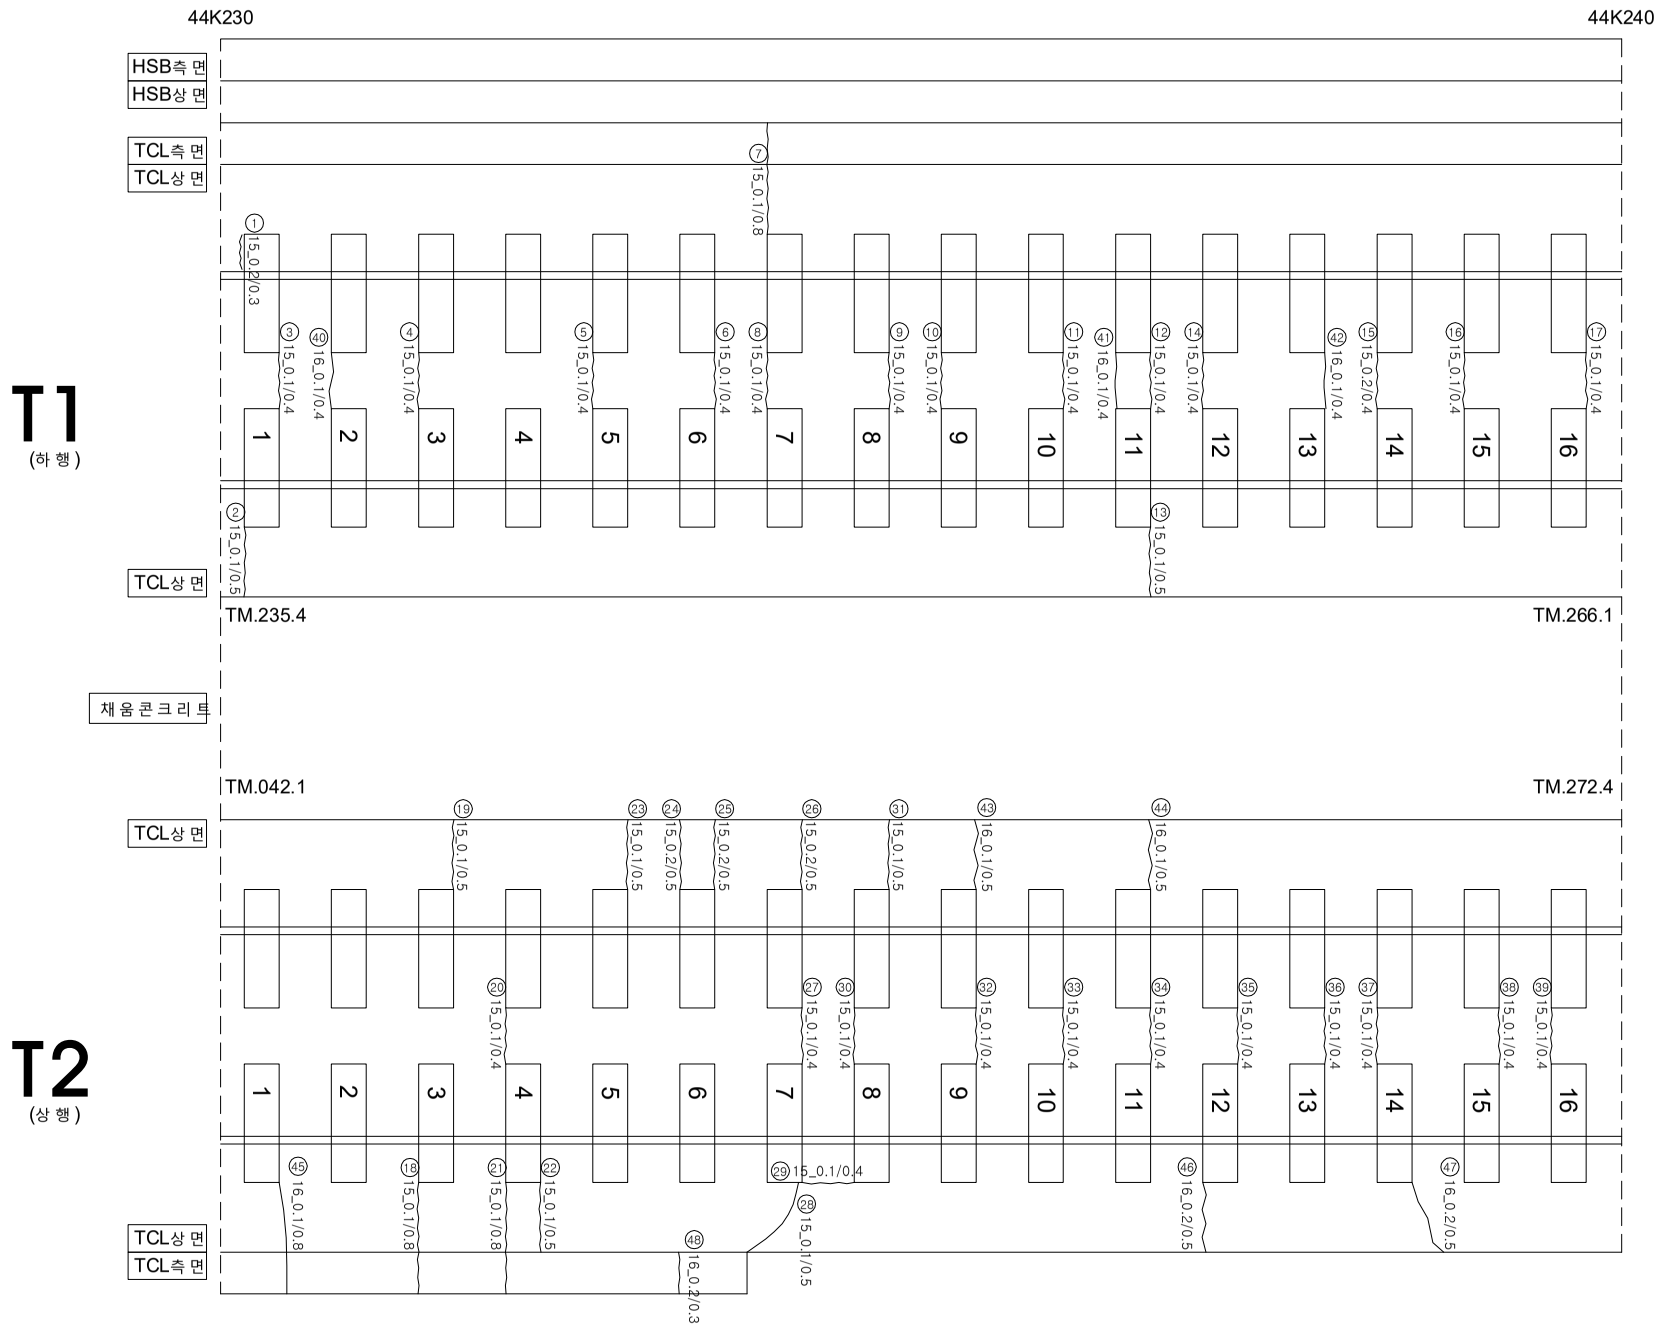
연번	손상	폭		연장		비고	연번	손상	폭		연장		비고
1	균열	0.2	㎜	0.3	m		56						
2	균열	0.1	㎜	0.5	m		57						
3	균열	0.1	㎜	0.4	m		58						
4	균열	0.1	㎜	0.4	m		59						
5	균열	0.1	㎜	0.4	m		60						
6	균열	0.1	㎜	0.4	m		61						
7	균열	0.1	㎜	0.8	m		62						
8	균열	0.1	㎜	0.4	m		63						
9	균열	0.1	㎜	0.4	m		64						
10	균열	0.1	㎜	0.4	m		65						
11	균열	0.1	㎜	0.4	m		66						
12	균열	0.1	㎜	0.4	m		67						
13	균열	0.1	㎜	0.5	m		68						
14	균열	0.1	㎜	0.4	m		69						
15	균열	0.2	㎜	0.4	m		70						
16	균열	0.1	㎜	0.4	m		71						
17	균열	0.1	㎜	0.4	m		72						
18	균열	0.1	㎜	0.8	m		73						
19	균열	0.1	㎜	0.5	m		74						
20	균열	0.1	㎜	0.4	m		75						
21	균열	0.1	㎜	0.8	m		76						
22	균열	0.1	㎜	0.5	m		77						
23	균열	0.1	㎜	0.5	m		78						
24	균열	0.2	㎜	0.5	m		79						
25	균열	0.2	㎜	0.5	m		80						
26	균열	0.2	㎜	0.5	m		81						
27	균열	0.1	㎜	0.4	m		82						
28	균열	0.1	㎜	0.5	m		83						
29	균열	0.1	㎜	0.4	m		84						
30	균열	0.1	㎜	0.4	m		85						
31	균열	0.1	㎜	0.5	m		86						
32	균열	0.1	㎜	0.4	m		87						
33	균열	0.1	㎜	0.4	m		88

34	균열	0.1	㎜	0.4	m		89						
35	균열	0.1	㎜	0.4	m		90						
36	균열	0.1	㎜	0.4	m		91						
37	균열	0.1	㎜	0.4	m		92						
38	균열	0.1	㎜	0.4	m		93						
39	균열	0.1	㎜	0.4	m		94						
40	균열	0.1	㎜	0.4	m		95						
41	균열	0.1	㎜	0.4	m		96						
42	균열	0.1	㎜	0.4	m		97						
43	균열	0.1	㎜	0.5	m		98						
44	균열	0.1	㎜	0.5	m		99						
45	균열	0.1	㎜	0.8	m		100						
46	균열	0.2	㎜	0.5	m		101						
47	균열	0.2	㎜	0.5	m		102						
48	균열	0.2	㎜	0.3	m		103						
49							104						
50							105						
51							106						
52							107						
53							108						
54							109						
55							110
