외관조사망도 번호
G22_공주고가_토공노반_48(44k350~44k360)

호남고속선 공주고가_토공노반_48(44.350~44.360km, L=10m)

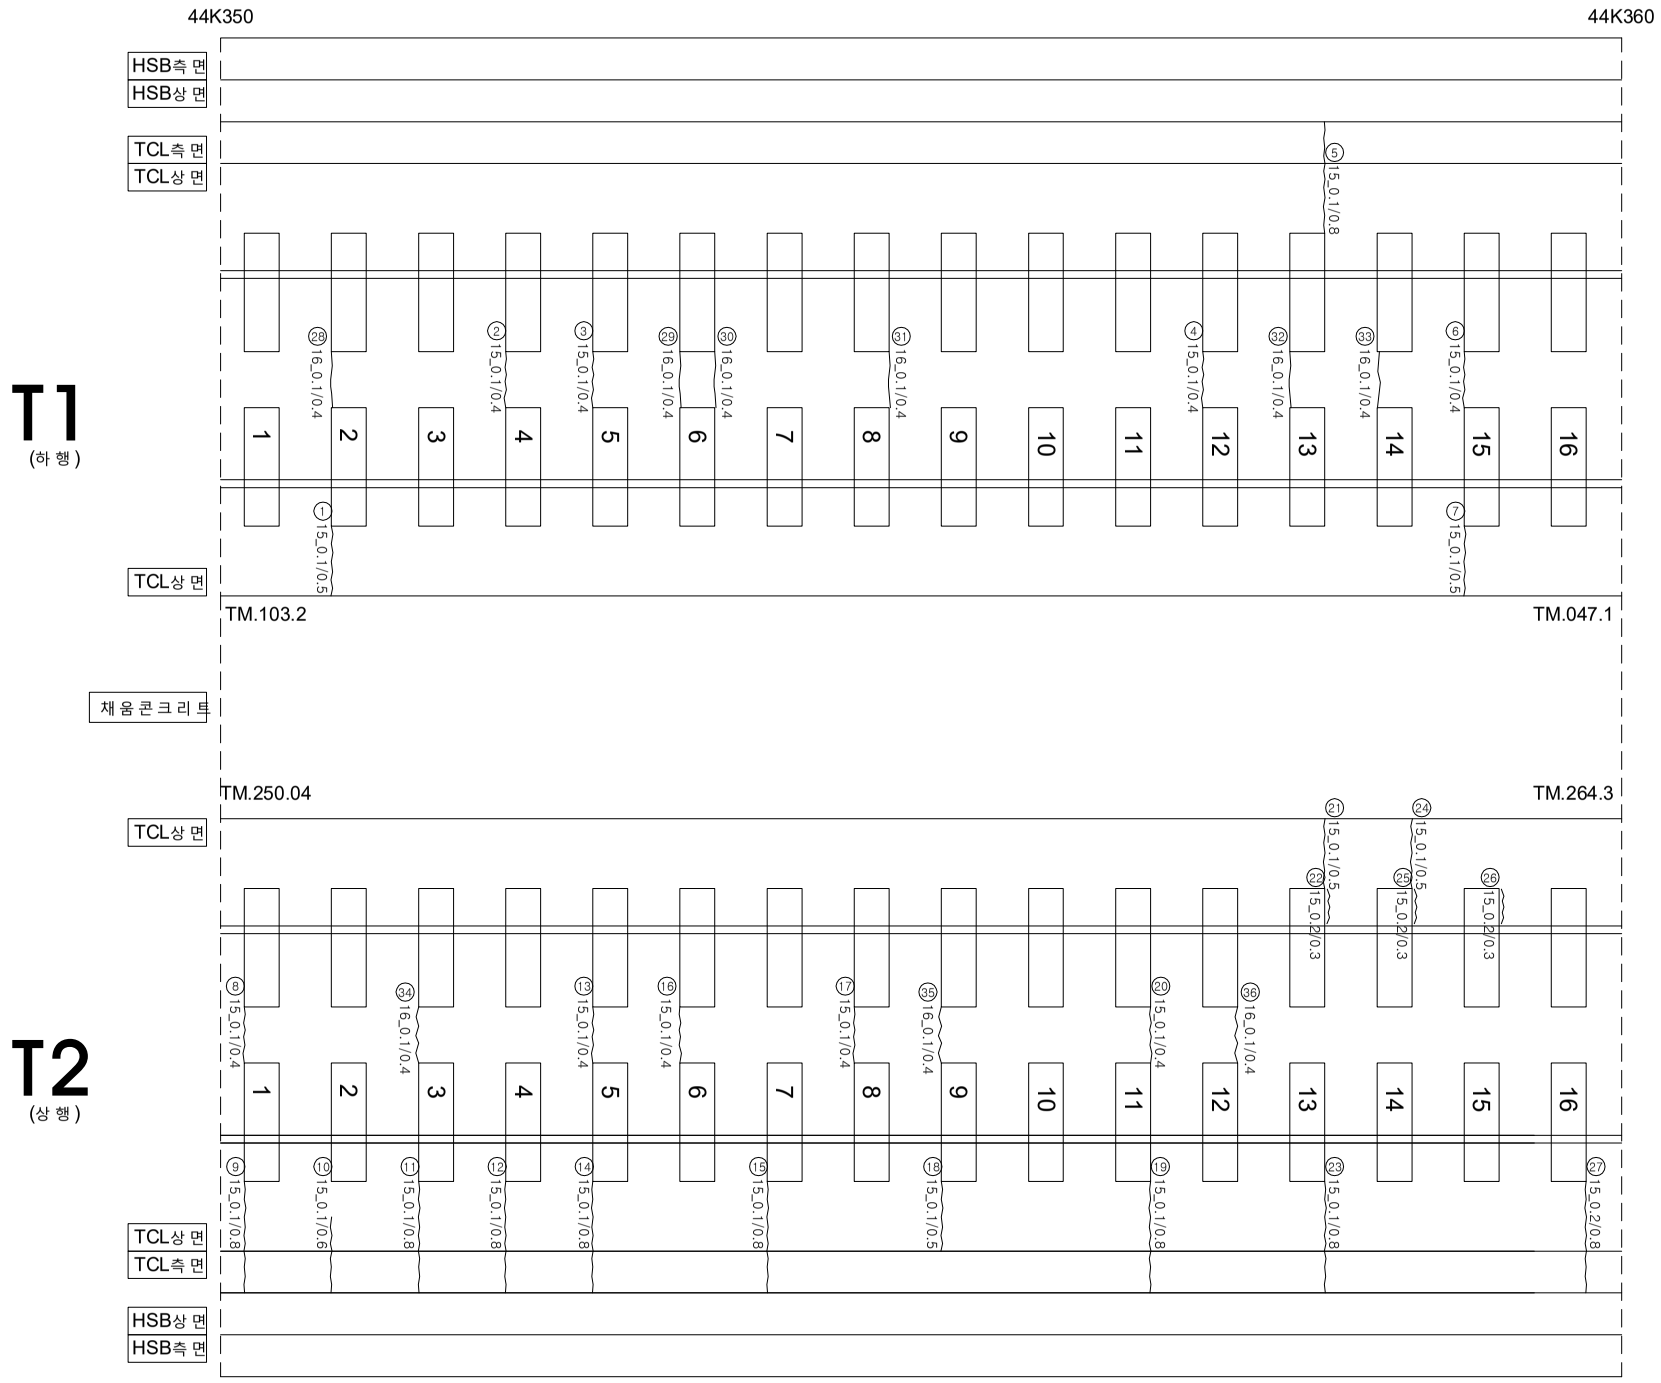
연번	손상	폭		연장		비고	연번	손상	폭		연장		비고
1	균열	0.1	㎜	0.5	m		56						
2	균열	0.1	㎜	0.4	m		57						
3	균열	0.1	㎜	0.4	m		58						
4	균열	0.1	㎜	0.4	m		59						
5	균열	0.1	㎜	0.8	m		60						
6	균열	0.1	㎜	0.4	m		61						
7	균열	0.1	㎜	0.5	m		62						
8	균열	0.1	㎜	0.4	m		63						
9	균열	0.1	㎜	0.8	m		64						
10	균열	0.1	㎜	0.6	m		65						
11	균열	0.1	㎜	0.8	m		66						
12	균열	0.1	㎜	0.8	m		67						
13	균열	0.1	㎜	0.4	m		68						
14	균열	0.1	㎜	0.8	m		69						
15	균열	0.1	㎜	0.8	m		70						
16	균열	0.1	㎜	0.4	m		71						
17	균열	0.1	㎜	0.4	m		72						
18	균열	0.1	㎜	0.5	m		73						
19	균열	0.1	㎜	0.8	m		74						
20	균열	0.1	㎜	0.4	m		75						
21	균열	0.1	㎜	0.5	m		76						
22	균열	0.2	㎜	0.3	m		77						
23	균열	0.1	㎜	0.8	m		78						
24	균열	0.1	㎜	0.5	m		79						
25	균열	0.2	㎜	0.3	m		80						
26	균열	0.2	㎜	0.3	m		81						
27	균열	0.2	㎜	0.8	m		82						
28	균열	0.1	㎜	0.4	m		83						
29	균열	0.1	㎜	0.4	m		84						
30	균열	0.1	㎜	0.4	m		85						
31	균열	0.1	㎜	0.4	m		86						
32	균열	0.1	㎜	0.4	m		87						
33	균열	0.1	㎜	0.4	m		88

34	균열	0.1	㎜	0.4	m		89						
35	균열	0.1	㎜	0.4	m		90						
36	균열	0.1	㎜	0.4	m		91						
37							92						
38							93						
39							94						
40							95						
41							96						
42							97						
43							98						
44							99						
45							100						
46							101						
47							102						
48							103						
49							104						
50							105						
51							106						
52							107						
53							108						
54							109						
55							110
