외관조사망도 번호
G22_공주고가_토공노반_49(44k360~44k370)

호남고속선 공주고가_토공노반_49(44.360~44.370km, L=10m)

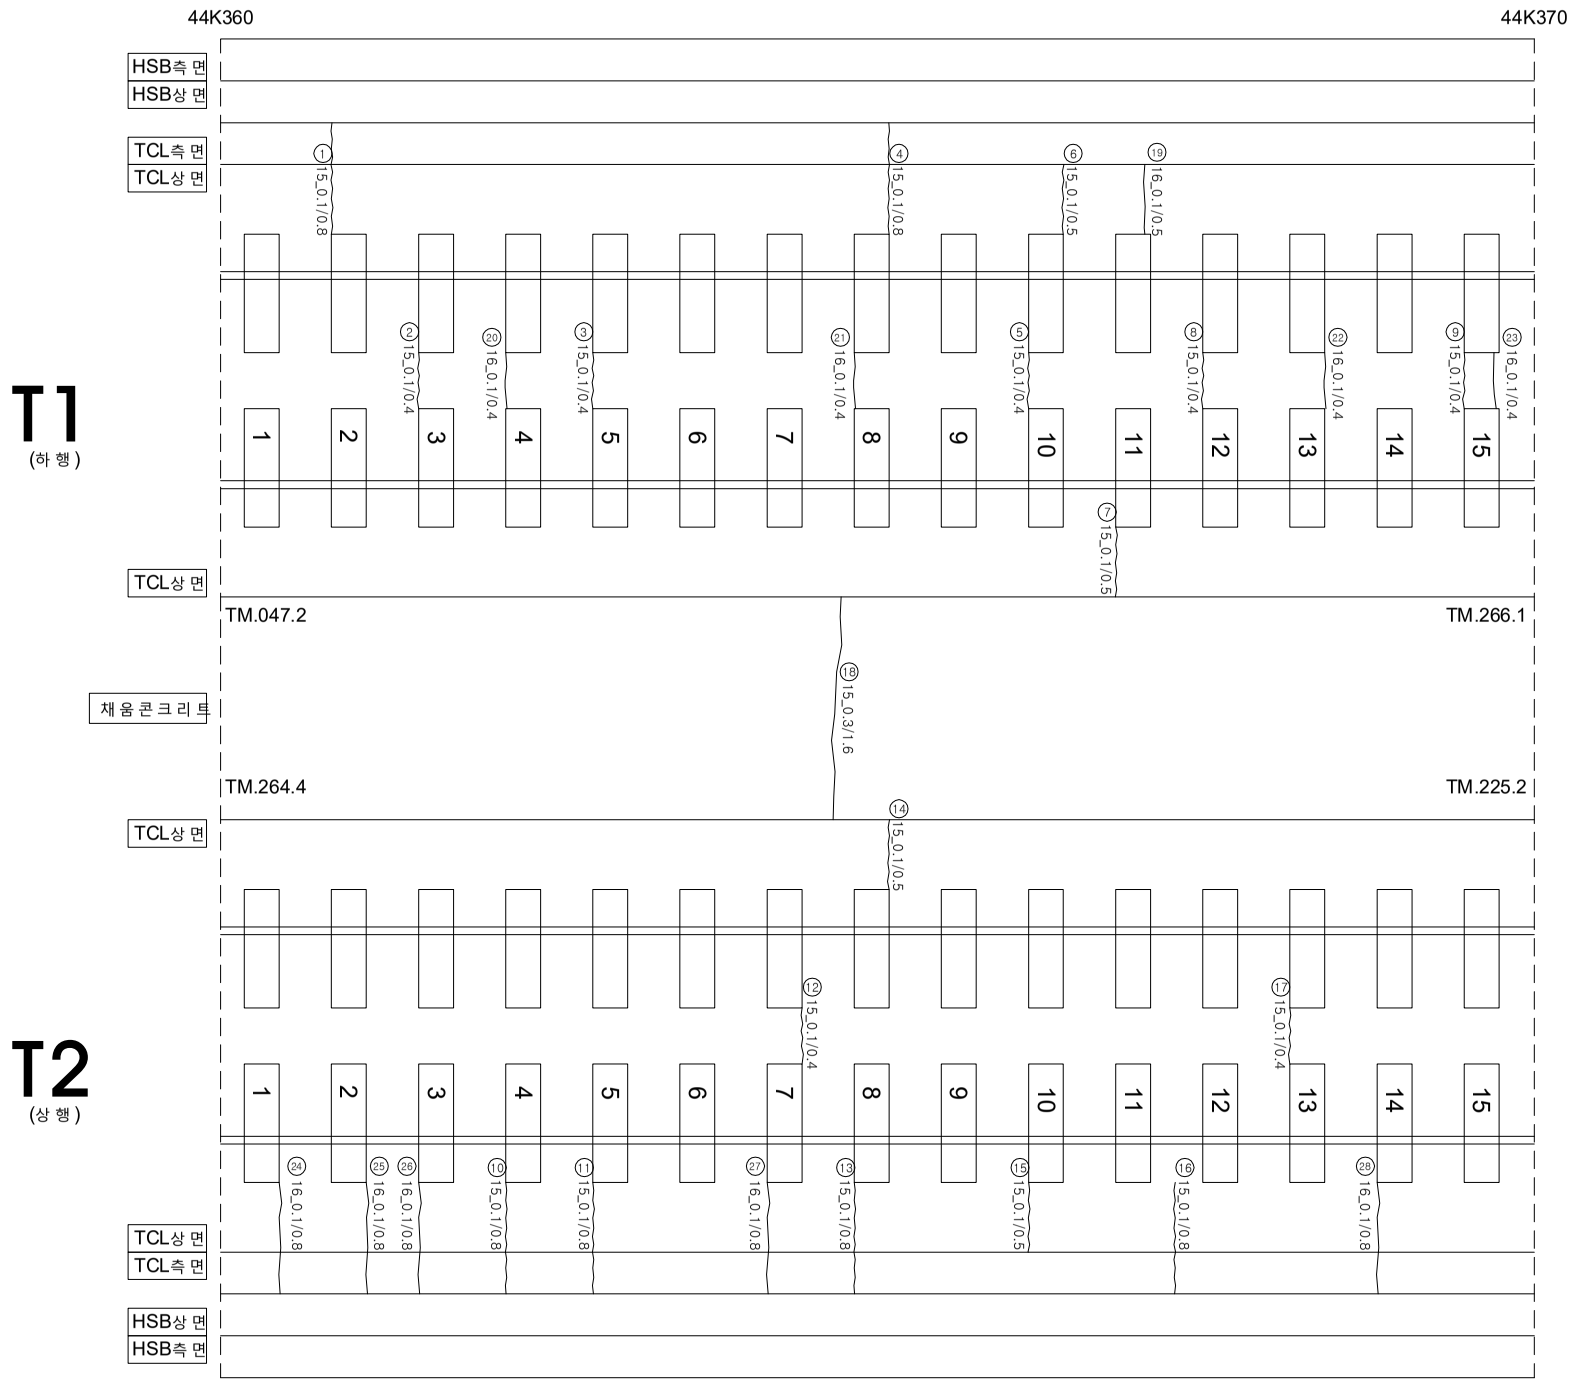
연번	손상	폭		연장		비고	연번	손상	폭		연장		비고
1	균열	0.1	㎜	0.8	m		56						
2	균열	0.1	㎜	0.4	m		57						
3	균열	0.1	㎜	0.4	m		58						
4	균열	0.1	㎜	0.8	m		59						
5	균열	0.1	㎜	0.4	m		60						
6	균열	0.1	㎜	0.5	m		61						
7	균열	0.1	㎜	0.5	m		62						
8	균열	0.1	㎜	0.4	m		63						
9	균열	0.1	㎜	0.4	m		64						
10	균열	0.1	㎜	0.8	m		65						
11	균열	0.1	㎜	0.8	m		66						
12	균열	0.1	㎜	0.4	m		67						
13	균열	0.1	㎜	0.8	m		68						
14	균열	0.1	㎜	0.5	m		69						
15	균열	0.1	㎜	0.5	m		70						
16	균열	0.1	㎜	0.8	m		71						
17	균열	0.1	㎜	0.4	m		72						
18	균열	0.3	㎜	1.6	m		73						
19	균열	0.1	㎜	0.5	m		74						
20	균열	0.1	㎜	0.4	m		75						
21	균열	0.1	㎜	0.4	m		76						
22	균열	0.1	㎜	0.4	m		77						
23	균열	0.1	㎜	0.4	m		78						
24	균열	0.1	㎜	0.8	m		79						
25	균열	0.1	㎜	0.8	m		80						
26	균열	0.1	㎜	0.8	m		81						
27	균열	0.1	㎜	0.8	m		82						
28	균열	0.1	㎜	0.8	m		83						
29							84						
30							85						
31							86						
32							87						
33							88						
34							89						
35							90						
36							91

37							92						
38							93						
39							94						
40							95						
41							96						
42							97						
43							98						
44							99						
45							100						
46							101						
47							102						
48							103						
49							104						
50							105						
51							106						
52							107						
53							108						
54							109						
55							110
