호남고속선 공주고가_토공노반_57(44.440~44.450km, L=10m)

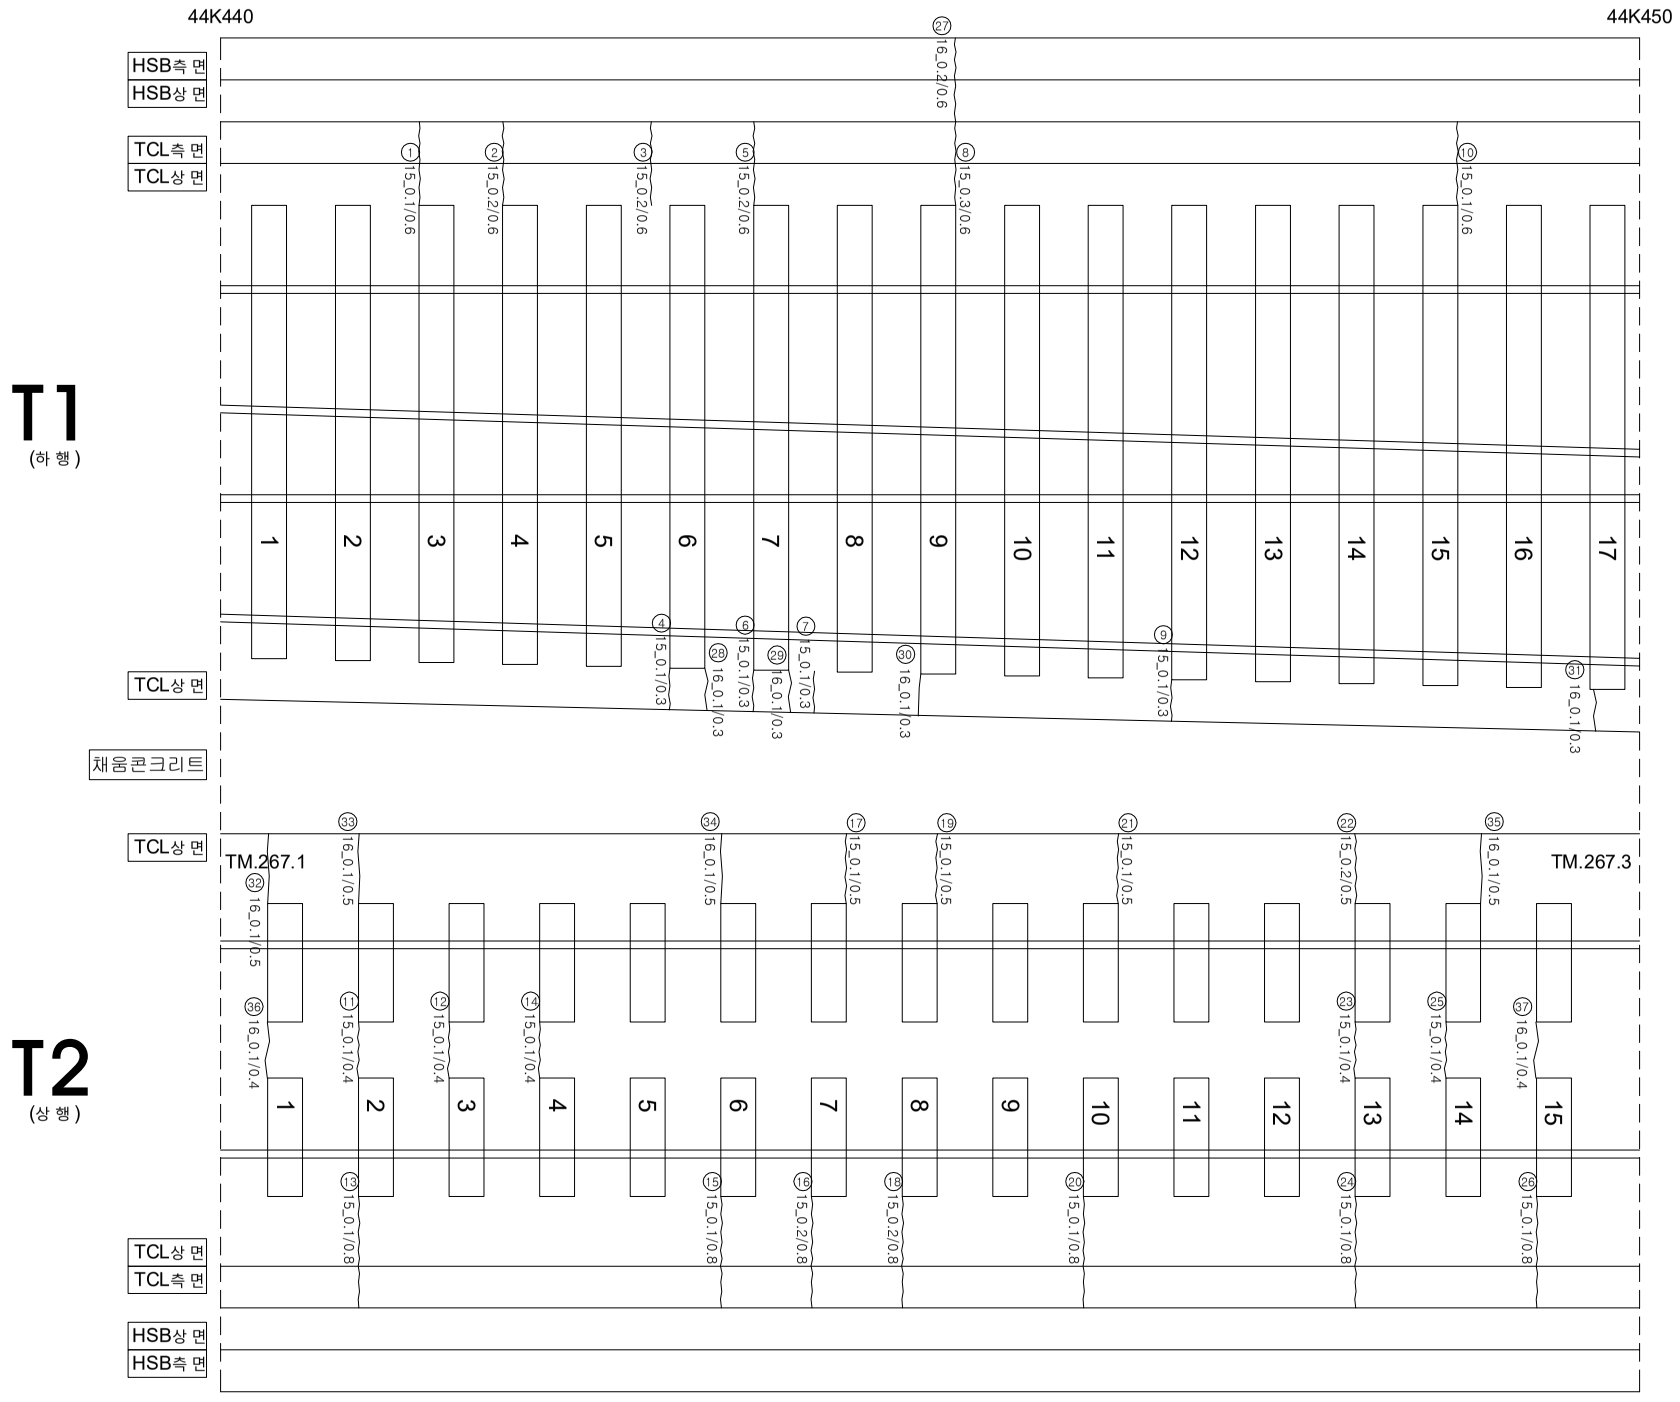
연번	손상	폭		연장		비고	연번	손상	폭		연장		비고
1	균열	0.1	㎜	0.6	m		56						
2	균열	0.2	㎜	0.6	m		57						
3	균열	0.2	㎜	0.6	m		58						
4	균열	0.1	㎜	0.3	m		59						
5	균열	0.2	㎜	0.6	m		60						
6	균열	0.1	㎜	0.3	m		61						
7	균열	0.1	㎜	0.3	m		62						
8	균열	0.3	㎜	0.6	m		63						
9	균열	0.1	㎜	0.3	m		64						
10	균열	0.1	㎜	0.6	m		65						
11	균열	0.1	㎜	0.4	m		66						
12	균열	0.1	㎜	0.4	m		67						
13	균열	0.1	㎜	0.8	m		68						
14	균열	0.1	㎜	0.4	m		69						
15	균열	0.1	㎜	0.8	m		70						
16	균열(변경)	0.2	㎜	0.8	m		71						
17	균열	0.1	㎜	0.5	m		72						
18	균열	0.2	㎜	0.8	m		73						
19	균열	0.1	㎜	0.5	m		74						
20	균열	0.1	㎜	0.8	m		75						
21	균열	0.1	㎜	0.5	m		76						
22	균열	0.2	㎜	0.5	m		77						
23	균열	0.1	㎜	0.4	m		78						
24	균열	0.1	㎜	0.8	m		79						
25	균열	0.1	㎜	0.4	m		80						
26	균열	0.1	㎜	0.8	m		81						
27	균열	0.2	㎜	0.6	m		82						
28	균열	0.1	㎜	0.3	m		83						
29	균열	0.1	㎜	0.3	m		84						
30	균열	0.1	㎜	0.3	m		85						
31	균열	0.1	㎜	0.3	m		86						
32	균열	0.1	㎜	0.5	m		87						
33	균열	0.1	㎜	0.5	m		88

34	균열	0.1	㎜	0.5	m		89						
35	균열	0.1	㎜	0.5	m		90						
36	균열	0.1	㎜	0.4	m		91						
37	균열	0.1	㎜	0.4	m		92						
38							93						
39							94						
40							95						
41							96						
42							97						
43							98						
44							99						
45							100						
46							101						
47							102						
48							103						
49							104						
50							105						
51							106						
52							107						
53							108						
54							109						
55							110
