외관조사망도 번호
G22_공주고가_토공노반_62(44k490~44k500)

호남고속선 공주고가_토공노반_62(44.490~44.500km, L=10m)

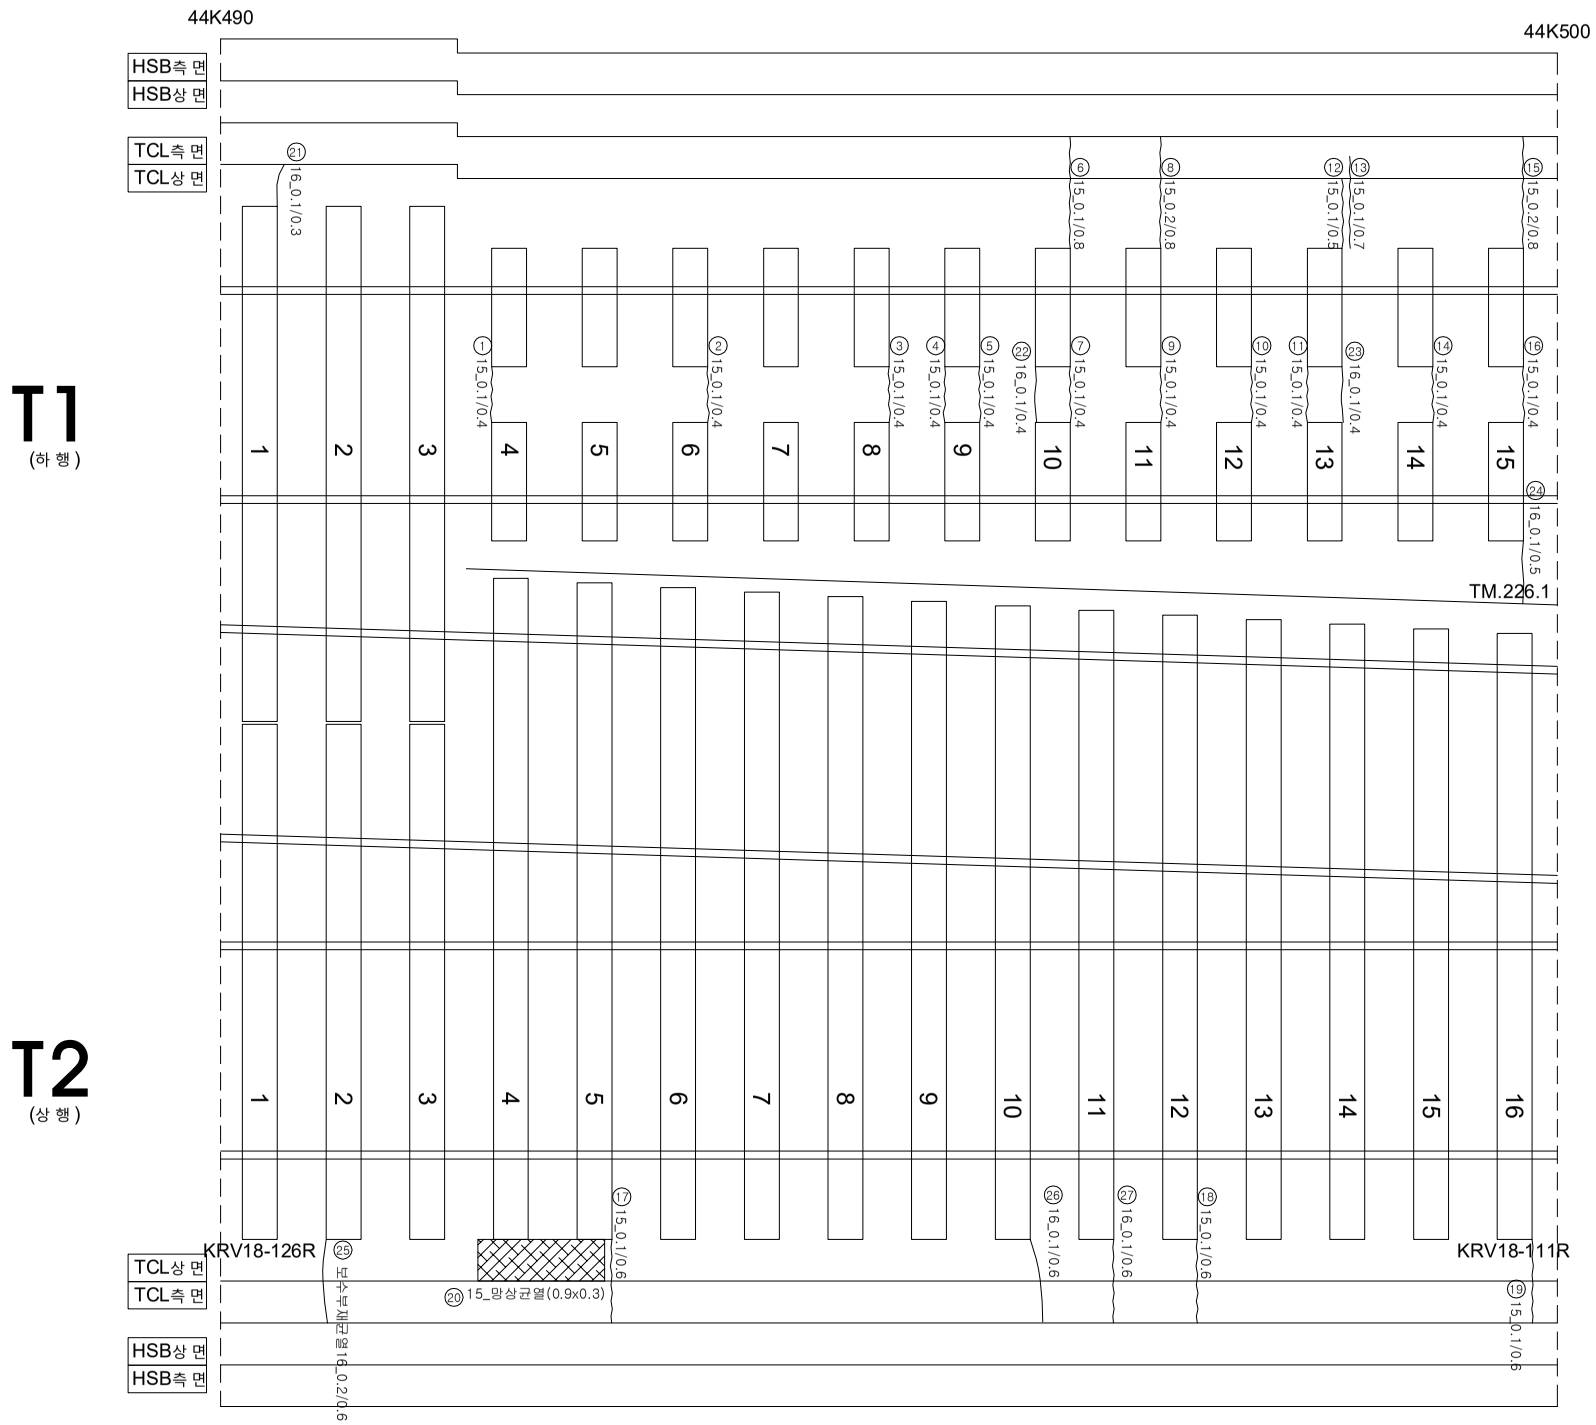
연번	손상	폭		연장		비고	연번	손상	폭		연장		비고
1	균열	0.1	㎜	0.4	m		56						
2	균열	0.1	㎜	0.4	m		57						
3	균열	0.1	㎜	0.4	m		58						
4	균열	0.1	㎜	0.4	m		59						
5	균열	0.1	㎜	0.4	m		60						
6	균열	0.1	㎜	0.8	m		61						
7	균열	0.1	㎜	0.4	m		62						
8	균열	0.2	㎜	0.8	m		63						
9	균열	0.1	㎜	0.4	m		64						
10	균열	0.1	㎜	0.4	m		65						
11	균열	0.1	㎜	0.4	m		66						
12	균열	0.1	㎜	0.5	m		67						
13	균열	0.1	㎜	0.7	m		68						
14	균열	0.1	㎜	0.4	m		69						
15	균열	0.2	㎜	0.8	m		70						
16	균열	0.1	㎜	0.4	m		71						
17	균열	0.1	㎜	0.6	m		72						
18	균열	0.1	㎜	0.6	m		73						
19	균열	0.1	㎜	0.6	m		74						
20	망상균열	0.9	m	0.3	m		75						
21	균열	0.1	㎜	0.3	m		76						
22	균열	0.1	㎜	0.4	m		77						
23	균열	0.1	㎜	0.4	m		78						
24	균열	0.1	㎜	0.5	m		79						
25	균열	0.2	㎜	0.6	m		80						
26	균열	0.1	㎜	0.6	m		81						
27	균열	0.1	㎜	0.6	m		82						
28							83						
29							84						
30							85						
31							86						
32							87						
33							88						
34							89						
35							90						
36							91

37							92						
38							93						
39							94						
40							95						
41							96						
42							97						
43							98						
44							99						
45							100						
46							101						
47							102						
48							103						
49							104						
50							105						
51							106						
52							107						
53							108						
54							109						
55							110
