외관조사망도 번호
G22_공주고가_토공노반_6(43k930~43k940)

호남고속선 공주고가_토공노반_6(43.930~43.940km, L=10m)

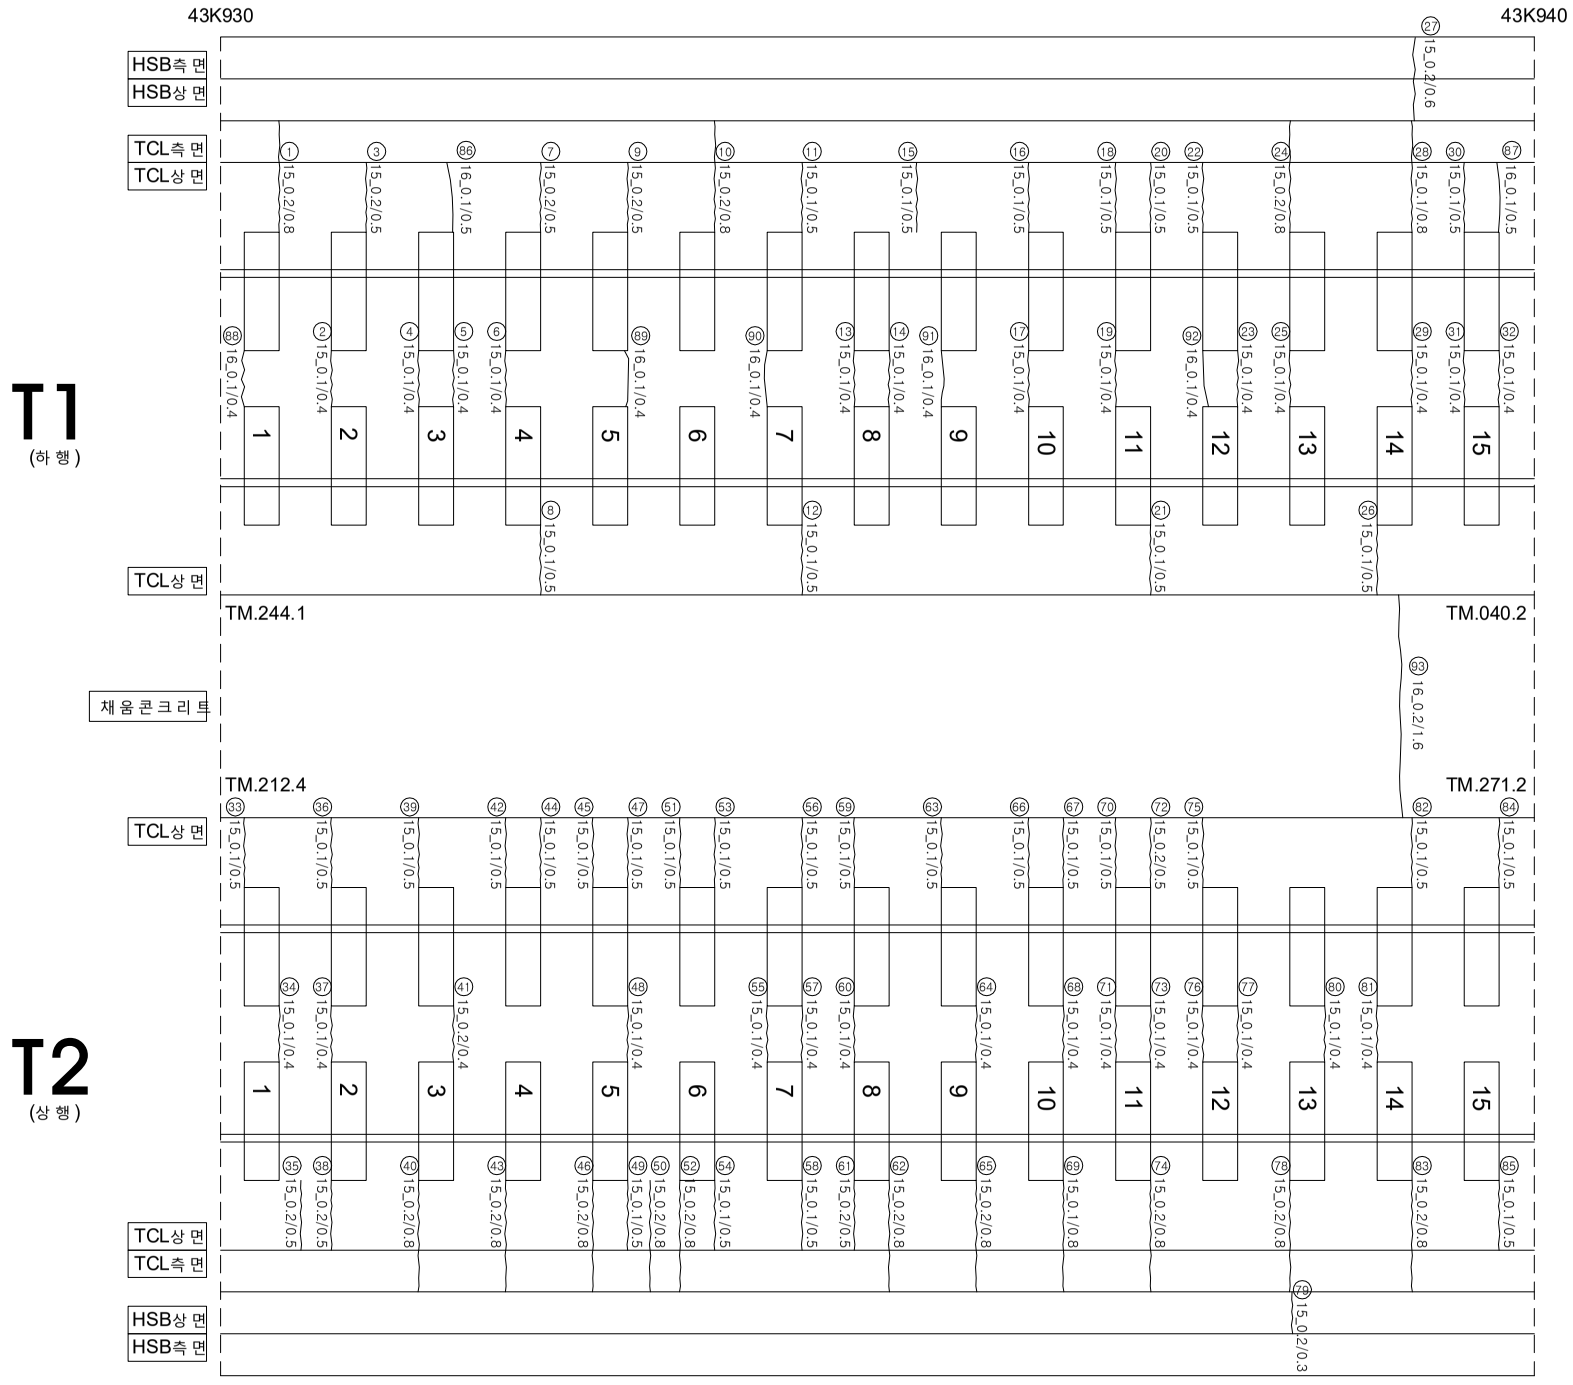
연번	손상	폭		연장		비고	연번	손상	폭		연장		비고
1	균열	0.2	㎜	0.8	m		56	균열	0.1	㎜	0.5	m	
2	균열	0.1	㎜	0.4	m		57	균열	0.1	㎜	0.4	m	
3	균열	0.2	㎜	0.5	m		58	균열	0.1	㎜	0.5	m	
4	균열	0.1	㎜	0.4	m		59	균열	0.1	㎜	0.5	m	
5	균열	0.1	㎜	0.4	m		60	균열	0.1	㎜	0.4	m	
6	균열	0.1	㎜	0.4	m		61	균열	0.2	㎜	0.5	m	
7	균열	0.2	㎜	0.5	m		62	균열	0.2	㎜	0.8	m	
8	균열	0.1	㎜	0.5	m		63	균열	0.1	㎜	0.5	m	
9	균열	0.2	㎜	0.5	m		64	균열	0.1	㎜	0.4	m	
10	균열	0.2	㎜	0.8	m		65	균열	0.2	㎜	0.8	m	
11	균열	0.1	㎜	0.5	m		66	균열	0.1	㎜	0.5	m	
12	균열	0.1	㎜	0.5	m		67	균열	0.1	㎜	0.5	m	
13	균열	0.1	㎜	0.4	m		68	균열	0.1	㎜	0.4	m	
14	균열	0.1	㎜	0.4	m		69	균열	0.1	㎜	0.8	m	
15	균열	0.1	㎜	0.5	m		70	균열	0.1	㎜	0.5	m	
16	균열	0.1	㎜	0.5	m		71	균열	0.1	㎜	0.4	m	
17	균열	0.1	㎜	0.4	m		72	균열	0.2	㎜	0.5	m	
18	균열	0.1	㎜	0.5	m		73	균열	0.1	㎜	0.4	m	
19	균열	0.1	㎜	0.4	m		74	균열	0.2	㎜	0.8	m	
20	균열	0.1	㎜	0.5	m		75	균열	0.1	㎜	0.5	m	
21	균열	0.1	㎜	0.5	m		76	균열	0.1	㎜	0.4	m	
22	균열	0.1	㎜	0.5	m		77	균열	0.1	㎜	0.4	m	
23	균열	0.1	㎜	0.4	m		78	균열	0.2	㎜	0.8	m	
24	균열	0.2	㎜	0.8	m		79	균열	0.2	㎜	0.3	m

25	균열	0.1	㎜	0.4	m		80	균열	0.1	㎜	0.4	m	
26	균열	0.1	㎜	0.5	m		81	균열	0.1	㎜	0.4	m	
27	균열(변경)	0.2	㎜	0.6	m		82	균열	0.1	㎜	0.5	m	
28	균열	0.1	㎜	0.8	m		83	균열	0.2	㎜	0.8	m	
29	균열	0.1	㎜	0.4	m		84	균열	0.1	㎜	0.5	m	
30	균열	0.1	㎜	0.5	m		85	균열	0.1	㎜	0.5	m	
31	균열	0.1	㎜	0.4	m		86	균열	0.1	㎜	0.5	m	
32	균열	0.1	㎜	0.4	m		87	균열	0.1	㎜	0.5	m	
33	균열	0.1	㎜	0.5	m		88	균열	0.1	㎜	0.4	m	
34	균열	0.1	㎜	0.4	m		89	균열	0.1	㎜	0.4	m	
35	균열	0.2	㎜	0.5	m		90	균열	0.1	㎜	0.4	m	
36	균열	0.1	㎜	0.5	m		91	균열	0.1	㎜	0.4	m	
37	균열	0.1	㎜	0.4	m		92	균열	0.1	㎜	0.4	m	
38	균열	0.2	㎜	0.5	m		93	균열	0.2	㎜	1.6	m	
39	균열	0.1	㎜	0.5	m		94						
40	균열	0.2	㎜	0.8	m		95						
41	균열	0.2	㎜	0.4	m		96						
42	균열	0.1	㎜	0.5	m		97						
43	균열	0.2	㎜	0.8	m		98						
44	균열	0.1	㎜	0.5	m		99						
45	균열	0.1	㎜	0.5	m		100						
46	균열	0.2	㎜	0.8	m		101						
47	균열	0.1	㎜	0.5	m		102						
48	균열	0.1	㎜	0.4	m		103						
49	균열	0.1	㎜	0.5	m		104						
50	균열	0.2	㎜	0.8	m		105						
51	균열	0.1	㎜	0.5	m		106						
52	균열	0.2	㎜	0.8	m		107

53	균열	0.1	㎜	0.5	m		108						
54	균열	0.1	㎜	0.5	m		109						
55	균열	0.1	㎜	0.4	m		110
