외관조사망도 번호
G22_공주고가_토공노반_65(44k520~44k530)

호남고속선 공주고가_토공노반_65(44.520~44.530km, L=10m)

시 행 사	용 역 명	용 역 사	과업 책임자	참여자 분야별 책임자
KORAIL 한국철도공사 KOREA RAILROAD	2017년도 호남고속선 오송-광주송정간 콘크리트궤도 점검용역	(주)한국구조물안전연구원 (주)한국국토안전연구원 (재)한국건설품질연구원	이복영	라윤강 김경기 윤석기

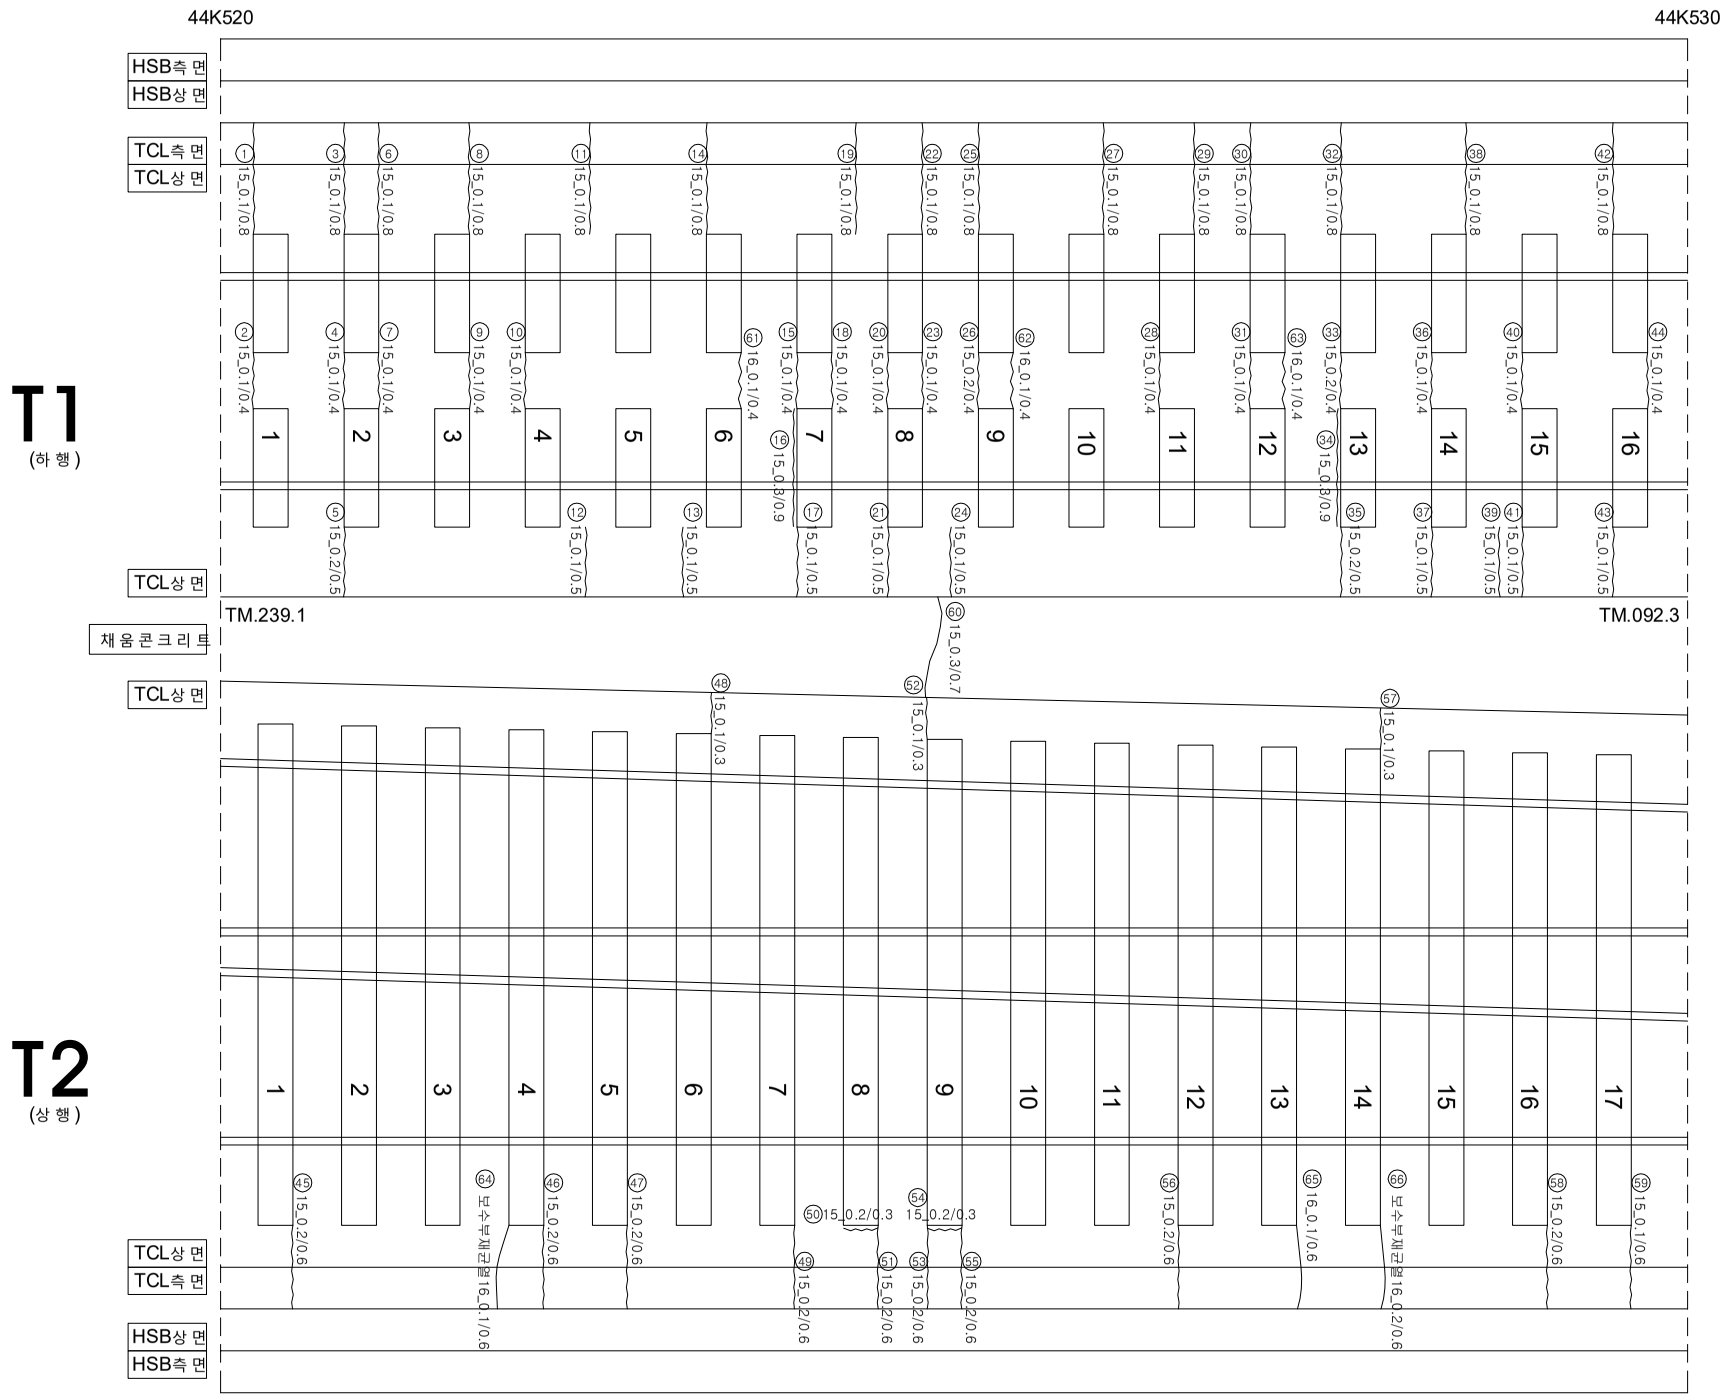
연번	손상	폭		연장		비고	연번	손상	폭		연장		비고
1	균열	0.1	㎜	0.8	m		56	균열	0.2	㎜	0.6	m	
2	균열	0.1	㎜	0.4	m		57	균열	0.1	㎜	0.3	m	
3	균열	0.1	㎜	0.8	m		58	균열	0.2	㎜	0.6	m	
4	균열	0.1	㎜	0.4	m		59	균열	0.1	㎜	0.6	m	
5	균열	0.2	㎜	0.5	m		60	균열	0.3	㎜	0.7	m	
6	균열	0.1	㎜	0.8	m		61	균열	0.1	㎜	0.4	m	
7	균열	0.1	㎜	0.4	m		62	균열	0.1	㎜	0.4	m	
8	균열	0.1	㎜	0.8	m		63	균열	0.1	㎜	0.4	m	
9	균열	0.1	㎜	0.4	m		64	균열	0.1	㎜	0.6	m	
10	균열	0.1	㎜	0.4	m		65	균열	0.1	㎜	0.6	m	
11	균열	0.1	㎜	0.8	m		66	균열	0.1	㎜	0.6	m	
12	균열	0.1	㎜	0.5	m		67						
13	균열	0.1	㎜	0.5	m		68						
14	균열	0.1	㎜	0.8	m		69						
15	균열	0.1	㎜	0.4	m		70						
16	경계부균열	0.3	㎜	0.9	m		71						
17	균열	0.1	㎜	0.5	m		72						
18	균열	0.1	㎜	0.4	m		73						
19	균열	0.1	㎜	0.8	m		74						
20	균열	0.1	㎜	0.4	m		75						
21	균열	0.1	㎜	0.5	m		76						
22	균열	0.1	㎜	0.8	m		77						
23	균열	0.1	㎜	0.4	m		78						
24	균열	0.1	㎜	0.5	m		79						
25	균열	0.1	㎜	0.8	m		80						
26	균열	0.2	㎜	0.4	m		81						
27	균열	0.1	㎜	0.8	m		82						
28	균열	0.1	㎜	0.4	m		83						
29	균열	0.1	㎜	0.8	m		84

30	균열	0.1	㎜	0.8	m		85						
31	균열	0.1	㎜	0.4	m		86						
32	균열	0.1	㎜	0.8	m		87						
33	균열	0.2	㎜	0.4	m		88						
34	경계부균열	0.3	㎜	0.9	m		89						
35	균열	0.2	㎜	0.5	m		90						
36	균열	0.1	㎜	0.4	m		91						
37	균열	0.1	㎜	0.5	m		92						
38	균열	0.1	㎜	0.8	m		93						
39	균열	0.1	㎜	0.5	m		94						
40	균열	0.1	㎜	0.4	m		95						
41	균열	0.1	㎜	0.5	m		96						
42	균열	0.1	㎜	0.8	m		97						
43	균열	0.1	㎜	0.5	m		98						
44	균열	0.1	㎜	0.4	m		99						
45	균열	0.2	㎜	0.6	m		100						
46	균열	0.2	㎜	0.6	m		101						
47	균열	0.2	㎜	0.6	m		102						
48	균열	0.1	㎜	0.3	m		103						
49	균열	0.2	㎜	0.6	m		104						
50	경계부균열	0.2	㎜	0.3	m		105						
51	균열	0.2	㎜	0.6	m		106						
52	균열	0.1	㎜	0.3	m		107						
53	균열	0.2	㎜	0.6	m		108						
54	경계부균열	0.2	㎜	0.3	m		109						
55	균열	0.2	㎜	0.6	m		110
