외관조사망도 번호
G22_공주고가_토공노반_69(44k560~44k570)

호남고속선 공주고가_토공노반_69(44.560~44.570km, L=10m)

시 행 사	용 역 명	용 역 사	과 업 책 임 자	분 야 별 책 임 자
KORAIL 한국철도공사 KOREA RAILROAD	2017년도 호남고속선 오송-광주송정간 콘크리트궤도 점검용역	(주)한국구조물안전연구원 (주)한국국토안전연구원 (재)한국건설품질연구원	이복영	라 윤 강 김 경 기 윤 석 기

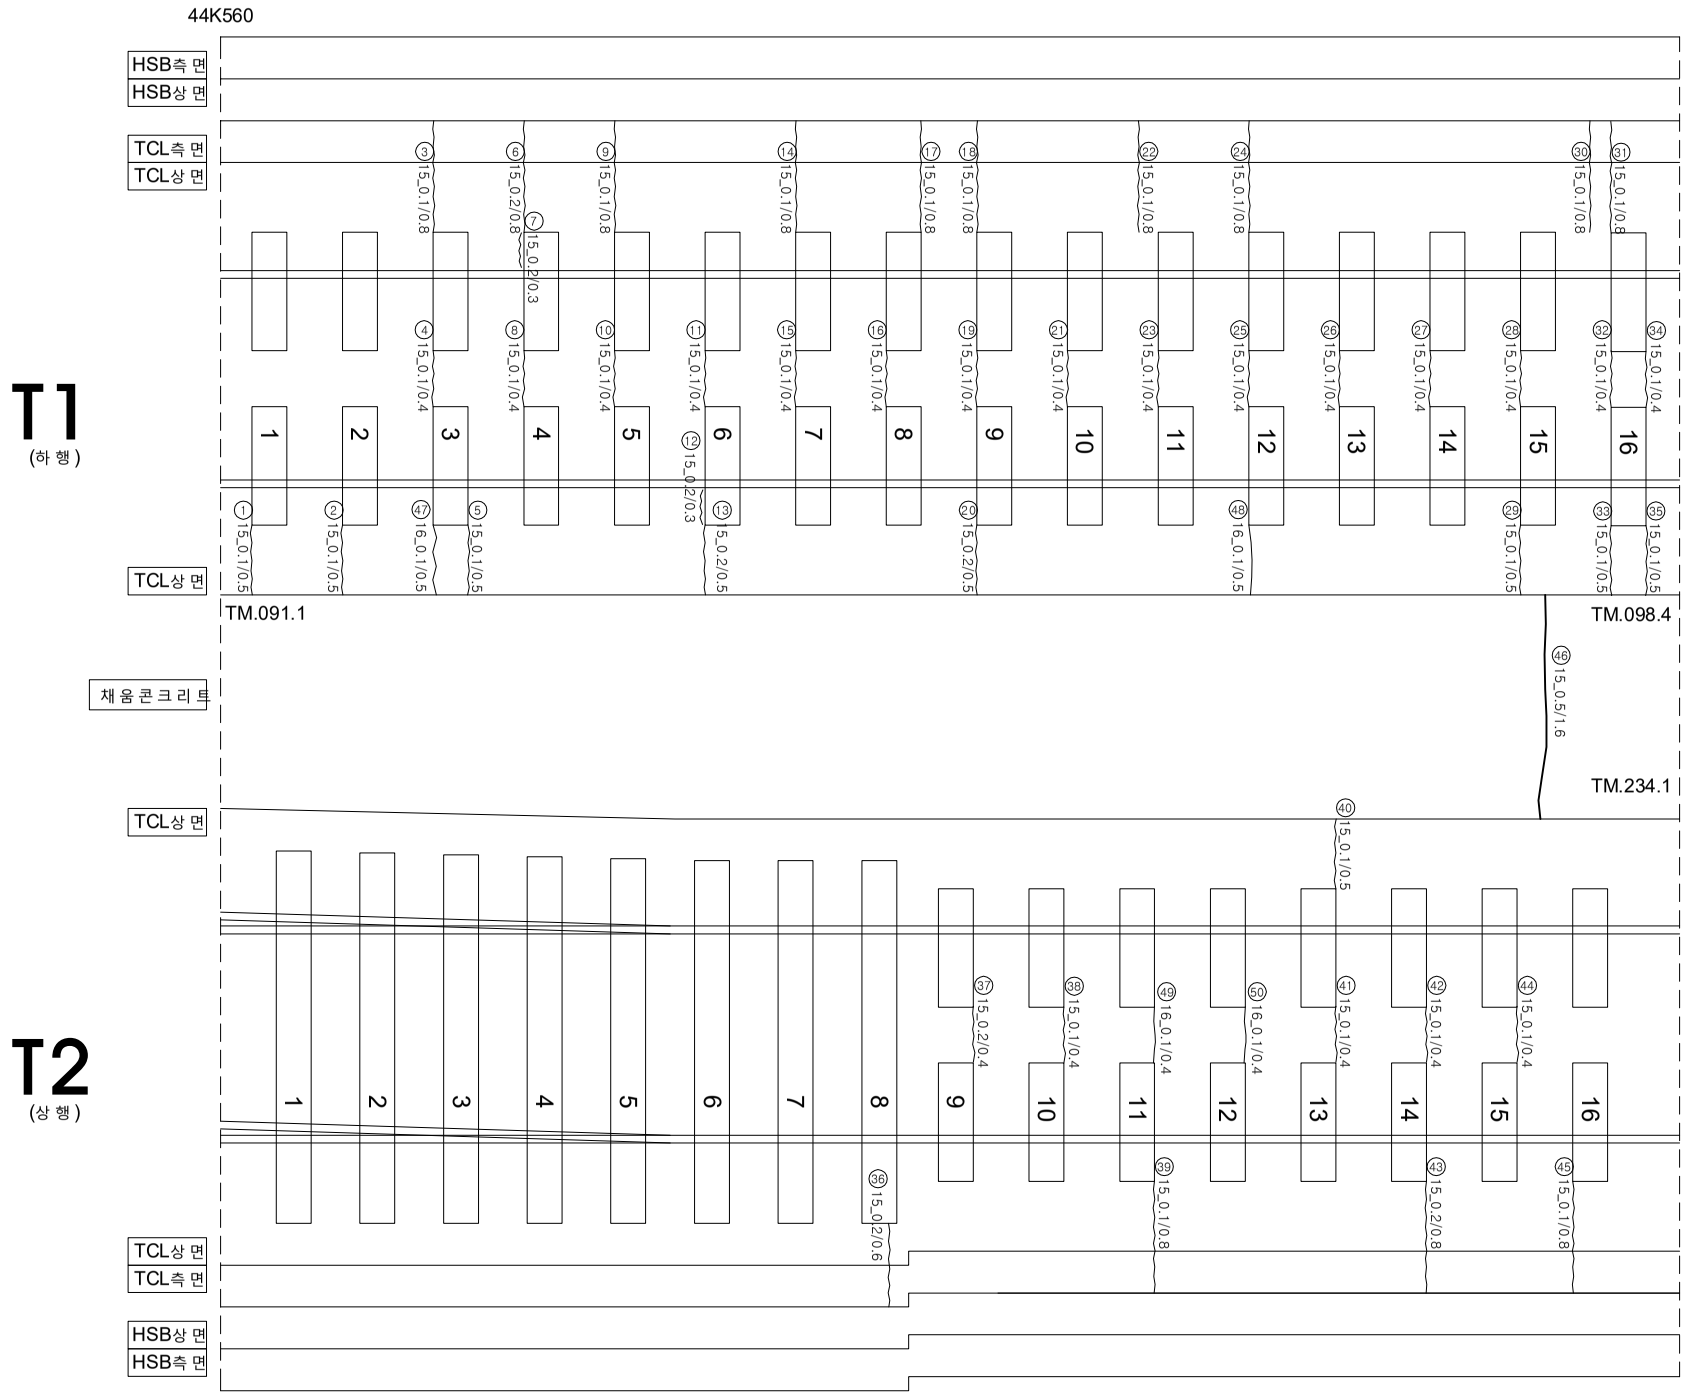
연번	손상	폭		연장		비고	연번	손상	폭		연장		비고
1	균열	0.1	㎜	0.5	m		56						
2	균열	0.1	㎜	0.5	m		57						
3	균열	0.1	㎜	0.8	m		58						
4	균열	0.1	㎜	0.4	m		59						
5	균열	0.1	㎜	0.5	m		60						
6	균열	0.2	㎜	0.8	m		61						
7	균열	0.2	㎜	0.3	m		62						
8	균열	0.1	㎜	0.4	m		63						
9	균열	0.1	㎜	0.8	m		64						
10	균열	0.1	㎜	0.4	m		65						
11	균열	0.1	㎜	0.4	m		66						
12	균열	0.2	㎜	0.3	m		67						
13	균열	0.2	㎜	0.5	m		68						
14	균열	0.1	㎜	0.8	m		69						
15	균열	0.1	㎜	0.4	m		70						
16	균열	0.1	㎜	0.4	m		71						
17	균열	0.1	㎜	0.8	m		72						
18	균열	0.1	㎜	0.8	m		73						
19	균열	0.1	㎜	0.4	m		74						
20	균열	0.2	㎜	0.5	m		75						
21	균열	0.1	㎜	0.4	m		76						
22	균열	0.1	㎜	0.8	m		77						
23	균열	0.1	㎜	0.4	m		78						
24	균열	0.1	㎜	0.8	m		79						
25	균열	0.1	㎜	0.4	m		80						
26	균열	0.1	㎜	0.4	m		81						
27	균열	0.1	㎜	0.4	m		82						
28	균열	0.1	㎜	0.4	m		83						
29	균열	0.1	㎜	0.5	m		84						
30	균열	0.1	㎜	0.8	m		85						
31	균열	0.1	㎜	0.8	m		86						
32	균열	0.1	㎜	0.4	m		87						
33	균열	0.1	㎜	0.5	m		88

34	균열	0.1	㎜	0.4	m		89						
35	균열	0.1	㎜	0.5	m		90						
36	균열	0.2	㎜	0.6	m		91						
37	균열	0.2	㎜	0.4	m		92						
38	균열	0.1	㎜	0.4	m		93						
39	균열	0.1	㎜	0.8	m		94						
40	균열	0.1	㎜	0.5	m		95						
41	균열	0.1	㎜	0.4	m		96						
42	균열	0.1	㎜	0.4	m		97						
43	균열	0.2	㎜	0.8	m		98						
44	균열	0.1	㎜	0.4	m		99						
45	균열	0.1	㎜	0.8	m		100						
46	균열	0.5	㎜	1.6	m		101						
47	균열	0.1	㎜	0.5	m		102						
48	균열	0.1	㎜	0.5	m		103						
49	균열	0.1	㎜	0.4	m		104						
50	균열	0.1	㎜	0.4	m		105						
51							106						
52							107						
53							108						
54							109						
55							110
