외관조사망도 번호
G22_공주고가_토공노반_70(44k570~44k580)

호남고속선 공주고가_토공노반_70(44.570~44.580km, L=10m)

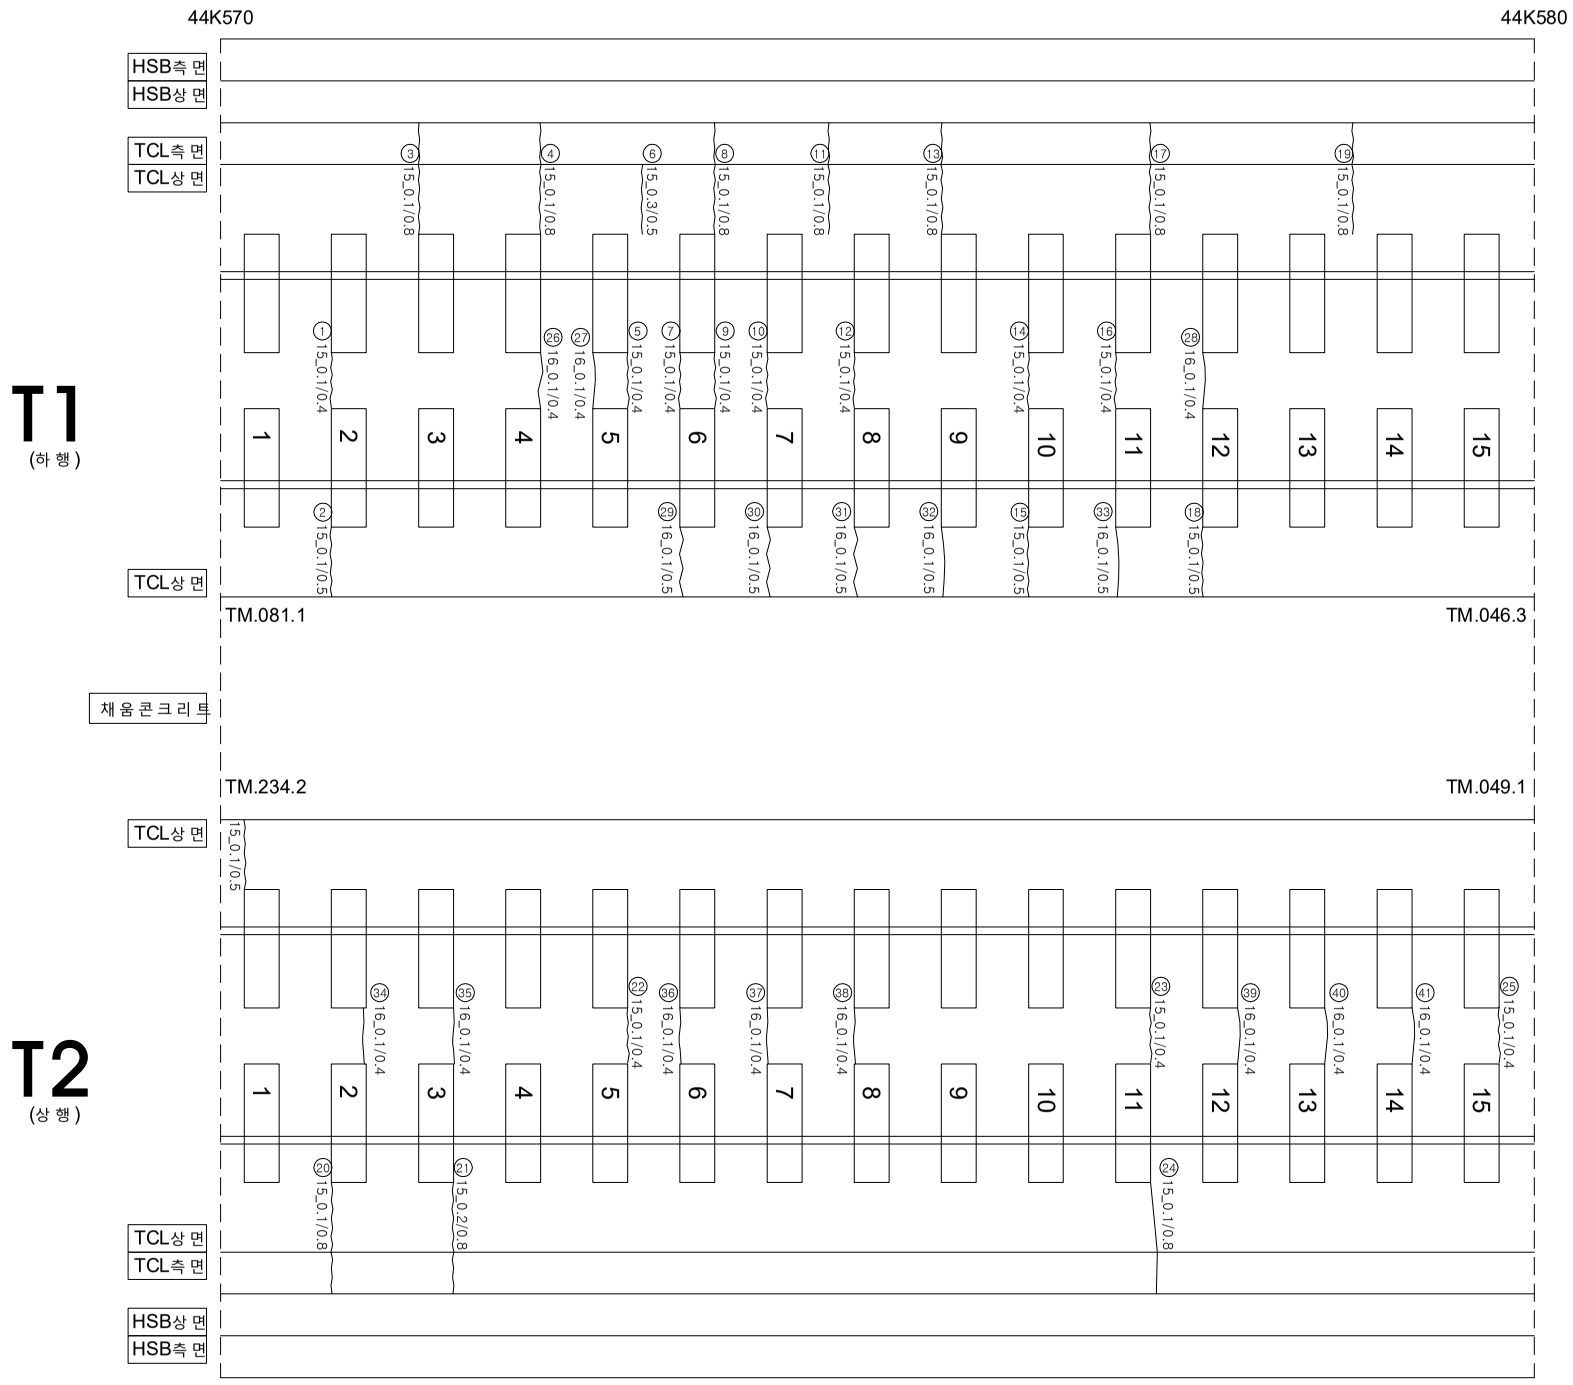
연번	손상	폭		연장		비고	연번	손상	폭		연장		비고
1	균열	0.1	㎜	0.4	m		56						
2	균열	0.1	㎜	0.5	m		57						
3	균열	0.1	㎜	0.8	m		58						
4	균열	0.1	㎜	0.8	m		59						
5	균열	0.1	㎜	0.4	m		60						
6	균열	0.3	㎜	0.5	m		61						
7	균열	0.1	㎜	0.4	m		62						
8	균열	0.1	㎜	0.8	m		63						
9	균열	0.1	㎜	0.4	m		64						
10	균열	0.1	㎜	0.4	m		65						
11	균열	0.1	㎜	0.8	m		66						
12	균열	0.1	㎜	0.4	m		67						
13	균열	0.1	㎜	0.8	m		68						
14	균열	0.1	㎜	0.4	m		69						
15	균열	0.1	㎜	0.5	m		70						
16	균열	0.1	㎜	0.4	m		71						
17	균열	0.1	㎜	0.8	m		72						
18	균열	0.1	㎜	0.5	m		73						
19	균열	0.1	㎜	0.8	m		74						
20	균열	0.1	㎜	0.8	m		75						
21	균열	0.2	㎜	0.8	m		76						
22	균열	0.1	㎜	0.4	m		77						
23	균열	0.1	㎜	0.4	m		78						
24	균열	0.1	㎜	0.8	m		79						
25	균열	0.1	㎜	0.4	m		80						
26	균열	0.1	㎜	0.4	m		81						
27	균열	0.1	㎜	0.4	m		82						
28	균열	0.1	㎜	0.4	m		83						
29	균열	0.1	㎜	0.5	m		84						
30	균열	0.1	㎜	0.5	m		85						
31	균열	0.1	㎜	0.5	m		86						
32	균열	0.1	㎜	0.5	m		87						
33	균열	0.1	㎜	0.5	m		88

34	균열	0.1	㎜	0.4	m		89						
35	균열	0.1	㎜	0.4	m		90						
36	균열	0.1	㎜	0.4	m		91						
37	균열	0.1	㎜	0.4	m		92						
38	균열	0.1	㎜	0.4	m		93						
39	균열	0.1	㎜	0.4	m		94						
40	균열	0.1	㎜	0.4	m		95						
41	균열	0.1	㎜	0.4	m		96						
42							97						
43							98						
44							99						
45							100						
46							101						
47							102						
48							103						
49							104						
50							105						
51							106						
52							107						
53							108						
54							109						
55							110
