호남고속선 공주고가_토공노반_31(44.180~44.190km, L=10m)

외관조사망도 번호
G22_공주고가_토공노반_31(44k180~44k190)

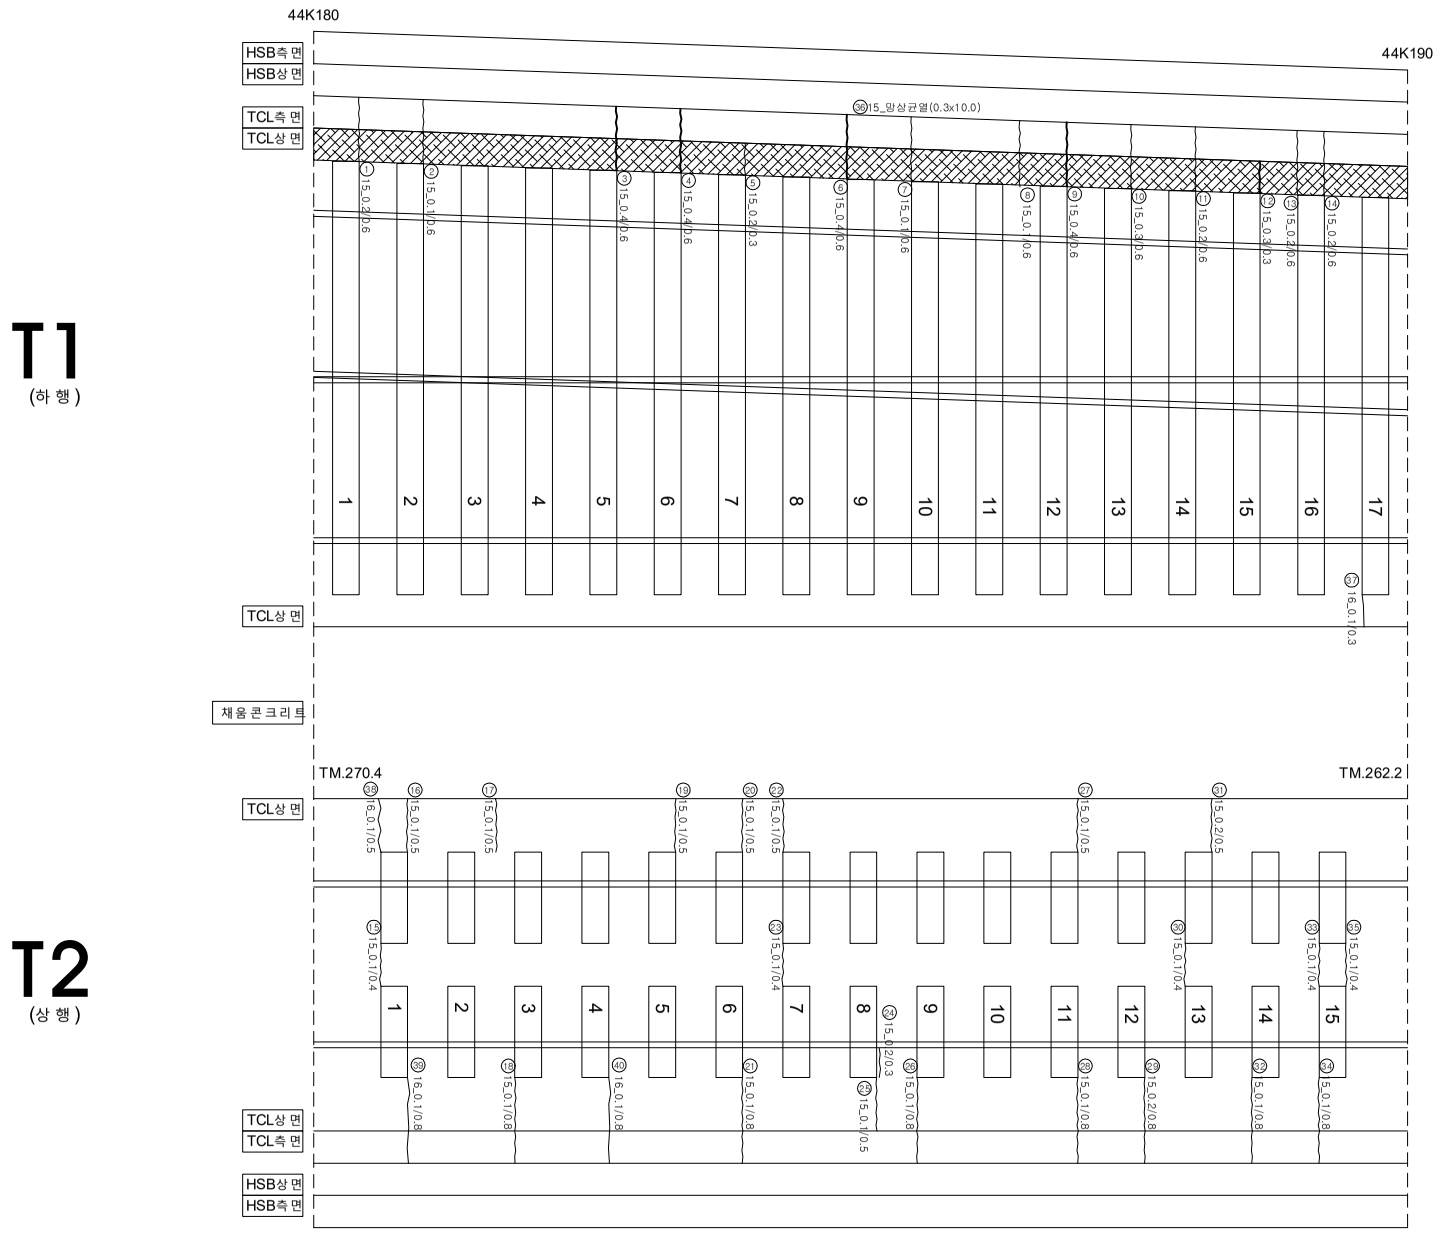
연번	손상	폭		연장		비고	연번	손상	폭		연장		비고
1	균열	0.2	mm	0.6	m		56						
2	균열	0.1	mm	0.6	m		57						
3	균열	0.4	mm	0.6	m		58						
4	균열	0.4	mm	0.6	m		59						
5	균열	0.2	mm	0.3	m		60						
6	균열	0.4	mm	0.6	m		61						
7	균열	0.1	mm	0.6	m		62						
8	균열	0.1	mm	0.6	m		63						
9	균열	0.4	mm	0.6	m		64						
10	균열	0.3	mm	0.6	m		65						
11	균열	0.2	mm	0.6	m		66						
12	균열	0.3	mm	0.3	m		67						
13	균열	0.2	mm	0.6	m		68						
14	균열	0.2	mm	0.6	m		69						
15	균열	0.1	mm	0.4	m		70						
16	균열	0.1	mm	0.5	m		71						
17	균열	0.1	mm	0.5	m		72						
18	균열	0.1	mm	0.8	m		73						
19	균열	0.1	mm	0.5	m		74						
20	균열	0.1	mm	0.5	m		75						
21	균열	0.1	mm	0.8	m		76						
22	균열	0.1	mm	0.5	m		77						
23	균열	0.1	mm	0.4	m		78						
24	경계부 균열	0.2	mm	0.3	m		79						
25	균열	0.1	mm	0.5	m		80						
26	균열	0.1	mm	0.8	m		81						
27	균열	0.1	mm	0.5	m		82						
28	균열	0.1	mm	0.8	m		83						
29	균열	0.2	mm	0.8	m		84						
30	균열	0.1	mm	0.4	m		85						
31	균열	0.2	mm	0.5	m		86						
32	균열	0.1	mm	0.8	m		87

33	균열	0.1	mm	0.4	m		88						
34	균열	0.1	mm	0.8	m		89						
35	균열	0.1	mm	0.4	m		90						
36	망상균열	0.3	m	10.0	m		91						
37	균열	0.1	mm	0.3	m		92						
38	균열	0.1	mm	0.5	m		93						
39	균열	0.1	mm	0.8	m		94						
40	균열	0.1	mm	0.8	m		95						
41							96						
42							97						
43							98						
44							99						
45							100						
46							101						
47							102						
48							103						
49							104						
50							105						
51							106						
52							107						
53							108						
54							109						
55							110
