호남고속선 공주고가_토공노반_33(44.200~44.210km, L=10m)

외관조사망도 번호
G22_공주고가_토공노반_33(44k200~44k210)

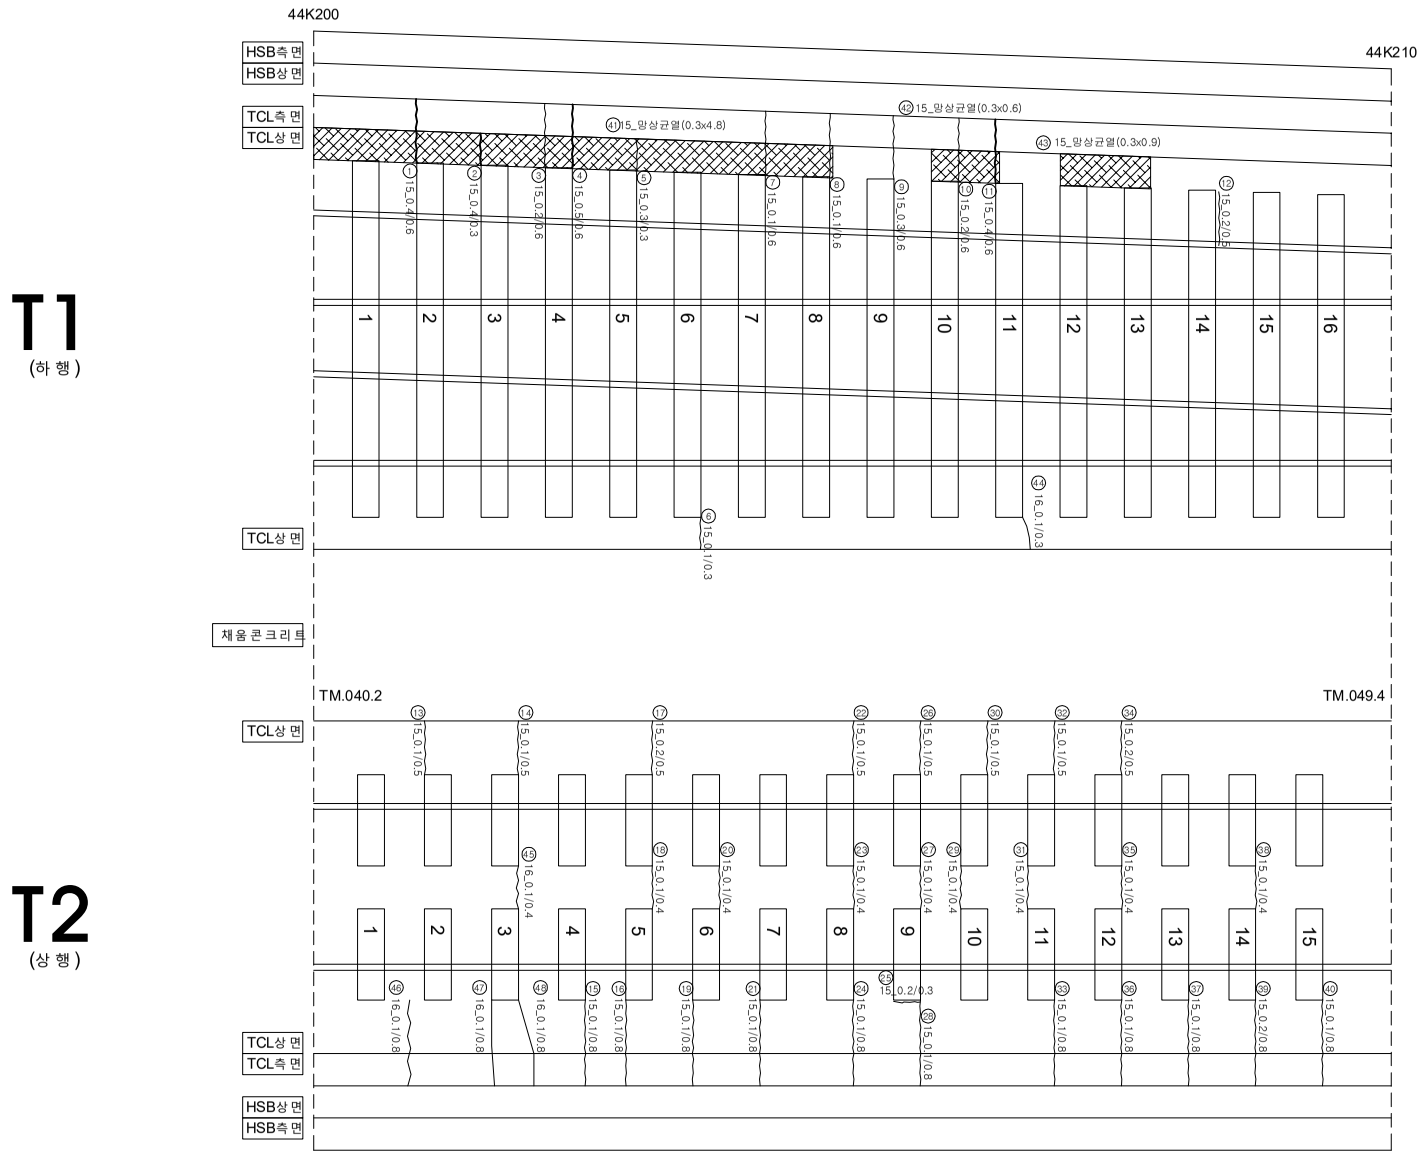
연번	손상	폭		연장		비고	연번	손상	폭		연장		비고
1	균열	0.4	mm	0.6	m		56						
2	균열	0.4	mm	0.3	m		57						
3	균열	0.2	mm	0.6	m		58						
4	균열	0.5	mm	0.6	m		59						
5	균열	0.3	mm	0.3	m		60						
6	균열	0.1	mm	0.3	m		61						
7	균열	0.1	mm	0.6	m		62						
8	균열	0.1	mm	0.6	m		63						
9	균열	0.3	mm	0.6	m		64						
10	균열	0.2	mm	0.6	m		65						
11	균열	0.4	mm	0.6	m		66						
12	경계부 균열	0.2	mm	0.5	m		67						
13	균열	0.1	mm	0.5	m		68						
14	균열	0.1	mm	0.5	m		69						
15	균열	0.1	mm	0.8	m		70						
16	균열	0.1	mm	0.8	m		71						
17	균열	0.2	mm	0.5	m		72						
18	균열	0.1	mm	0.4	m		73						
19	균열	0.1	mm	0.8	m		74						
20	균열	0.1	mm	0.4	m		75						
21	균열	0.1	mm	0.8	m		76						
22	균열	0.1	mm	0.5	m		77						
23	균열	0.1	mm	0.4	m		78						
24	균열	0.1	mm	0.8	m		79						
25	경계부 균열	0.2	mm	0.3	m		80						
26	균열	0.1	mm	0.5	m		81						
27	균열	0.1	mm	0.4	m		82						
28	균열	0.1	mm	0.8	m		83						
29	균열	0.1	mm	0.4	m		84						
30	균열	0.1	mm	0.5	m		85						
31	균열	0.1	mm	0.4	m		86						
32	균열	0.1	mm	0.5	m		87

33	균열	0.1	mm	0.8	m		88						
34	균열	0.2	mm	0.5	m		89						
35	균열	0.1	mm	0.4	m		90						
36	균열	0.1	mm	0.8	m		91						
37	균열	0.1	mm	0.8	m		92						
38	균열	0.1	mm	0.4	m		93						
39	균열	0.2	mm	0.8	m		94						
40	균열	0.1	mm	0.8	m		95						
41	망상균열	0.3	m	4.8	m		96						
42	망상균열	0.3	m	0.6	m		97						
43	망상균열	0.3	m	0.9	m		98						
44	균열	0.1	mm	0.3	m		99						
45	균열	0.1	mm	0.4	m		100						
46	균열	0.1	mm	0.8	m		101						
47	균열	0.1	mm	0.8	m		102						
48	균열	0.1	mm	0.8	m		103						
49							104						
50							105						
51							106						
52							107						
53							108						
54							109						
55							110
