호남고속선 공주고가_토공노반_34(44.210~44.220km, L=10m)

외관조사망도 번호
G22_공주고가_토공노반_34(44k210~44k220)

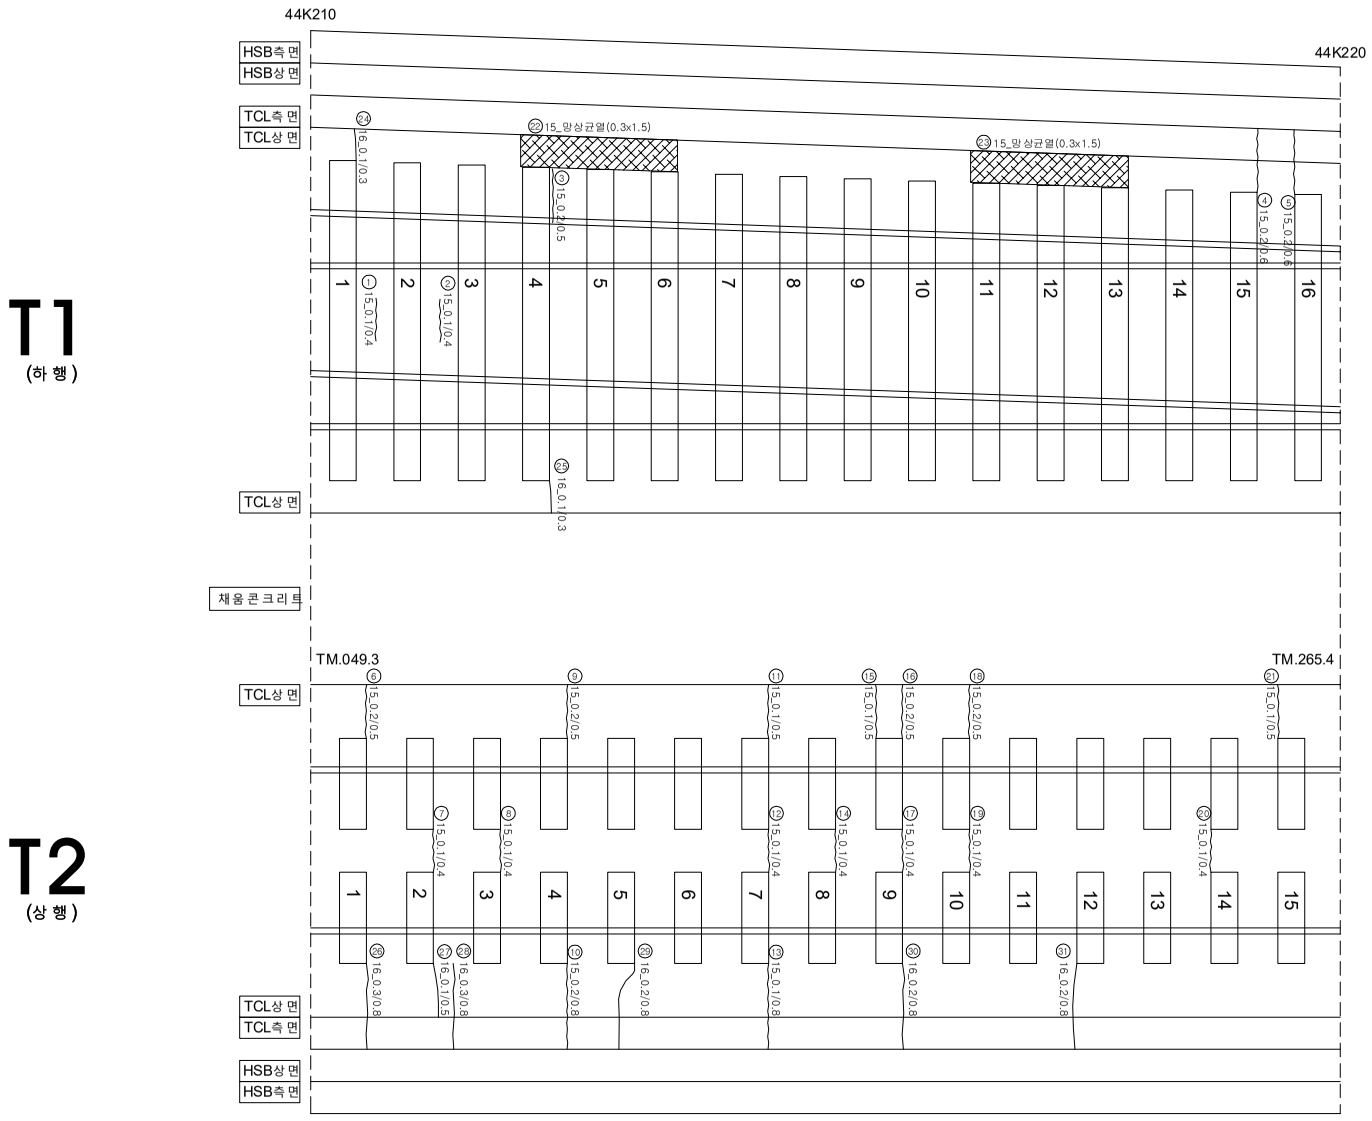
연번	손상	폭		연장		비고	연번	손상	폭		연장		비고
1	균 열	0.1	㎜	0.4	m		56						
2	균 열	0.1	㎜	0.4	m		57						
3	균 열	0.2	㎜	0.5	m		58						
4	균 열	0.2	㎜	0.6	m		59						
5	균 열	0.2	㎜	0.6	m		60						
6	균 열	0.2	㎜	0.5	m		61						
7	균 열	0.1	㎜	0.4	m		62						
8	균 열	0.1	㎜	0.4	m		63						
9	균 열	0.2	㎜	0.5	m		64						
10	균 열	0.2	㎜	0.8	m		65						
11	균 열	0.1	㎜	0.5	m		66						
12	균 열	0.1	㎜	0.4	m		67						
13	균 열	0.1	㎜	0.8	m		68						
14	균 열	0.1	㎜	0.4	m		69						
15	균 열	0.1	㎜	0.5	m		70						
16	균 열	0.2	㎜	0.5	m		71						
17	균 열	0.1	㎜	0.4	m		72						
18	균 열	0.2	㎜	0.5	m		73						
19	균 열	0.1	㎜	0.4	m		74						
20	균 열	0.1	㎜	0.4	m		75						
21	균 열	0.1	㎜	0.5	m		76						
22	망 상 균 열	0.3	m	1.5	m		77						
23	망 상 균 열	0.3	m	1.5	m		78						
24	균 열	0.1	㎜	0.3	m		79						
25	균 열	0.1	㎜	0.3	m		80						
26	균 열	0.3	㎜	0.8	m		81						
27	균 열	0.1	㎜	0.5	m		82						
28	균 열	0.3	㎜	0.8	m		83						
29	균 열	0.2	㎜	0.8	m		84						
30	균 열	0.2	㎜	0.8	m		85						
31	균 열	0.2	㎜	0.8	m		86						
32							87
