호남고속선 공주고가_토공노반_38(44.250~44.260km, L=10m)

외관조사망도 번호
G22_공주고가_토공노반_38(44k250~44k260)

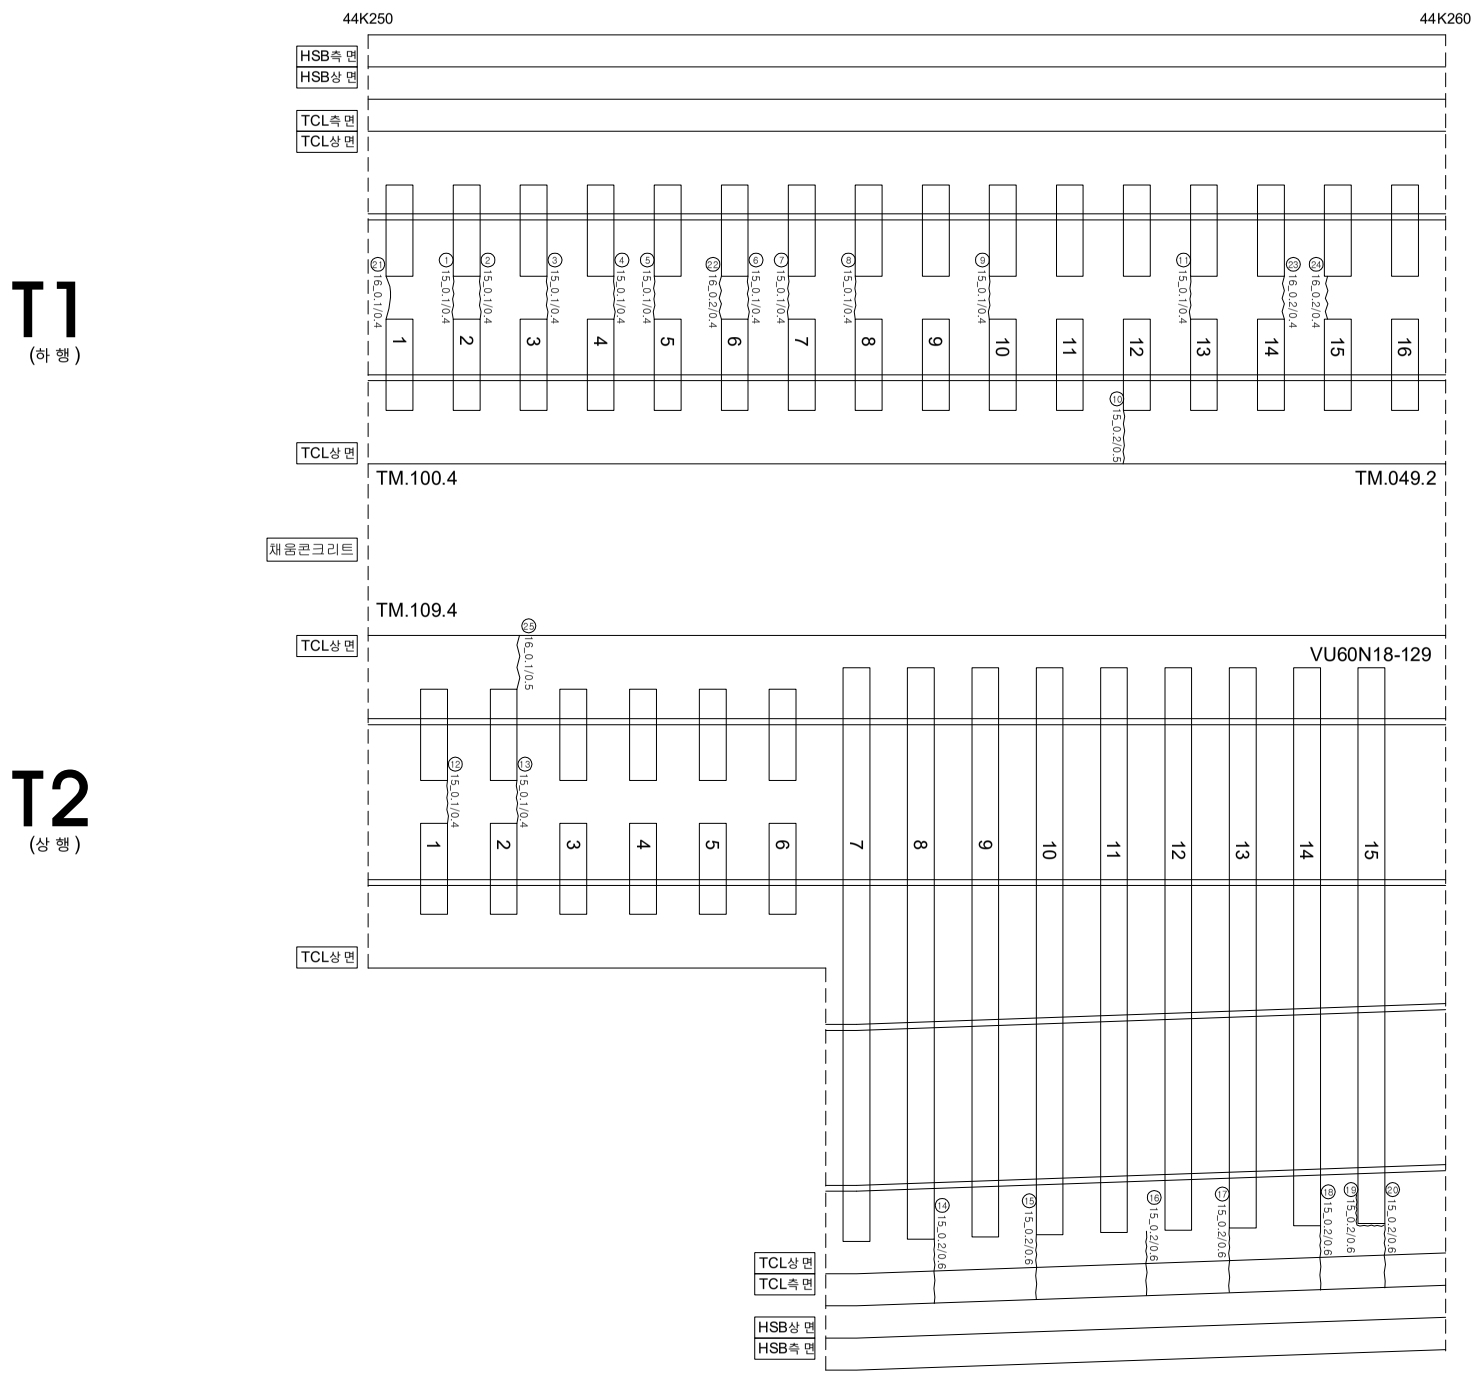
연번	손상	폭		연장		비고	연번	손상	폭		연장		비고
1	균열	0.1	mm	0.4	m		56						
2	균열	0.1	mm	0.4	m		57						
3	균열	0.1	mm	0.4	m		58						
4	균열	0.1	mm	0.4	m		59						
5	균열	0.1	mm	0.4	m		60						
6	균열	0.1	mm	0.4	m		61						
7	균열	0.1	mm	0.4	m		62						
8	균열	0.1	mm	0.4	m		63						
9	균열	0.1	mm	0.4	m		64						
10	균열	0.2	mm	0.5	m		65						
11	균열	0.1	mm	0.4	m		66						
12	균열	0.1	mm	0.4	m		67						
13	균열	0.1	mm	0.4	m		68						
14	균열	0.2	mm	0.6	m		69						
15	균열	0.2	mm	0.6	m		70						
16	균열	0.2	mm	0.6	m		71						
17	균열	0.2	mm	0.6	m		72						
18	균열	0.2	mm	0.6	m		73						
19	경계부 균열	0.2	mm	0.6	m		74						
20	균열	0.2	mm	0.6	m		75						
21	균열	0.1	mm	0.4	m		76						
22	균열	0.1	mm	0.4	m		77						
23	균열	0.1	mm	0.4	m		78						
24	균열	0.1	mm	0.4	m		79						
25	균열	0.1	mm	0.5	m		80						
26							81						
27							82						
28							83						
29							84						
30							85						
31							86						
32							87						
33							88						
34							89						
35							90						
36							91

37							92						
38							93						
39							94						
40							95						
41							96						
42							97						
43							98						
44							99						
45							100						
46							101						
47							102						
48							103						
49							104						
50							105						
51							106						
52							107						
53							108						
54							109						
55							110
