호남고속선 공주고가_토공노반_39(44.260~44.270km, L=10m)

외관조사망도 번호
G22_공주고가_토공노반_39(44k260~44k270)

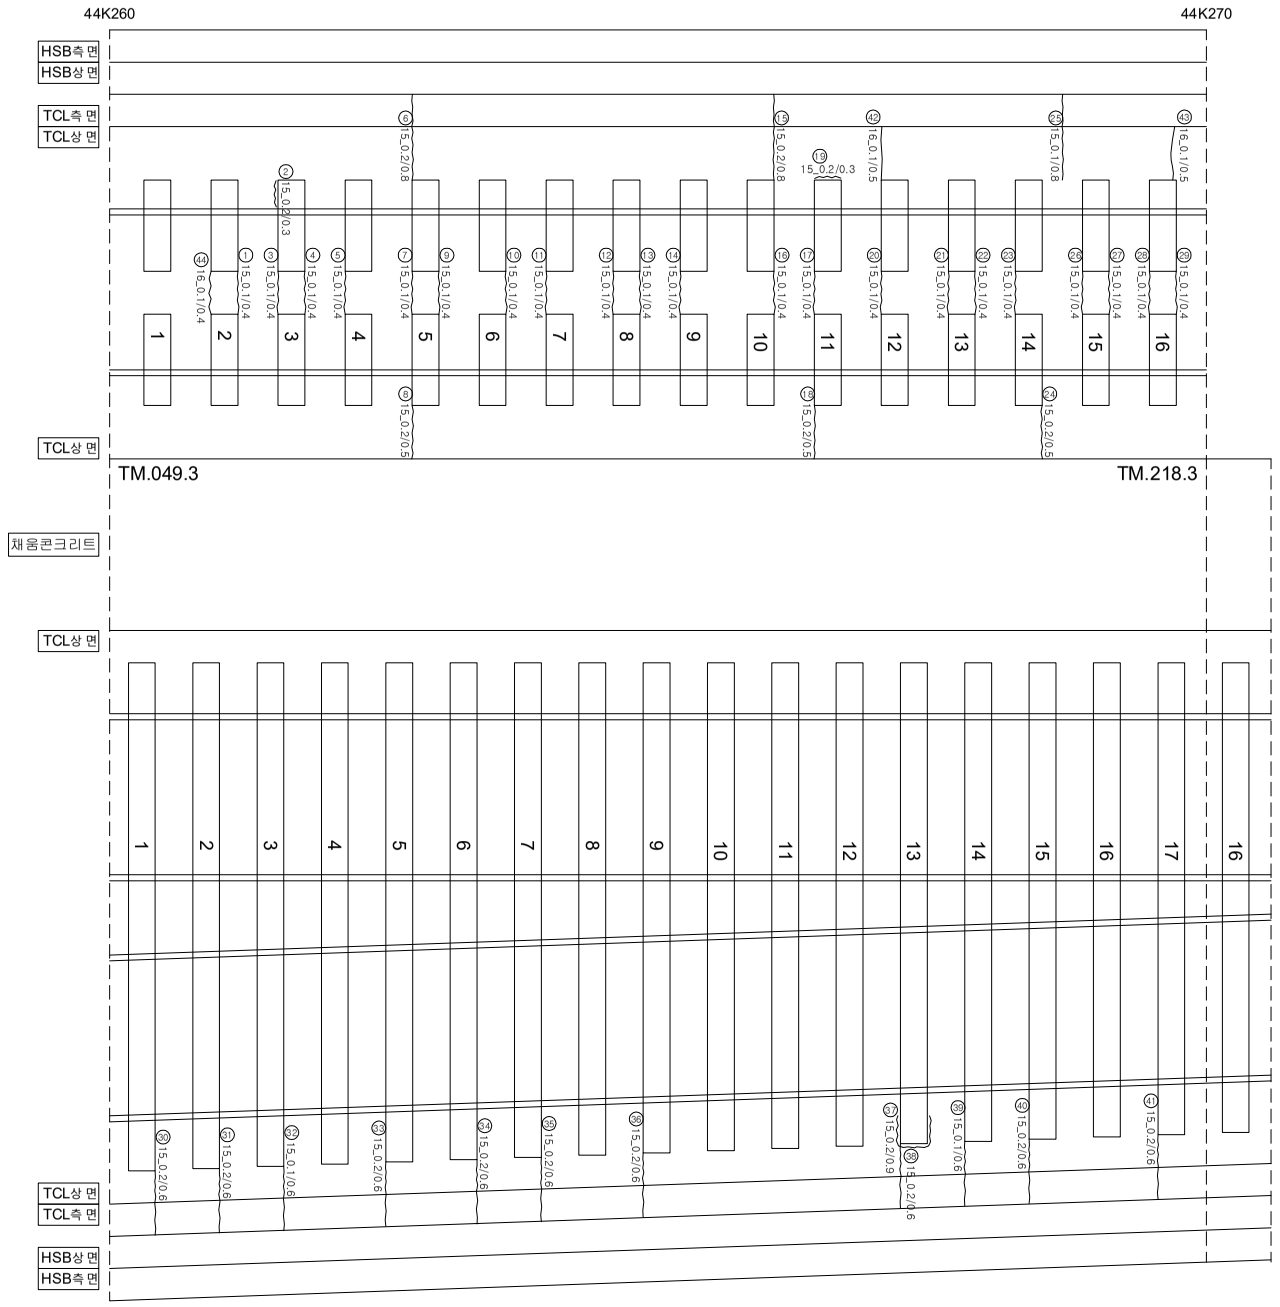
연번	손상	폭		연장		비고	연번	손상	폭		연장		비고
1	균열	0.1	mm	0.4	m		56						
2	경계부 균열	0.2	mm	0.3	m		57						
3	균열	0.1	mm	0.4	m		58						
4	균열	0.1	mm	0.4	m		59						
5	균열	0.1	mm	0.4	m		60						
6	균열	0.2	mm	0.8	m		61						
7	균열	0.1	mm	0.4	m		62						
8	균열	0.2	mm	0.5	m		63						
9	균열	0.1	mm	0.4	m		64						
10	균열	0.1	mm	0.4	m		65						
11	균열	0.1	mm	0.4	m		66						
12	균열	0.1	mm	0.4	m		67						
13	균열	0.1	mm	0.4	m		68						
14	균열	0.1	mm	0.4	m		69						
15	균열	0.2	mm	0.8	m		70						
16	균열	0.1	mm	0.4	m		71						
17	균열	0.1	mm	0.4	m		72						
18	균열	0.2	mm	0.5	m		73						
19	경계부 균열	0.2	mm	0.3	m		74						
20	균열	0.1	mm	0.4	m		75						
21	균열	0.1	mm	0.4	m		76						
22	균열	0.1	mm	0.4	m		77						
23	균열	0.1	mm	0.4	m		78						
24	균열	0.2	mm	0.5	m		79						
25	균열	0.1	mm	0.8	m		80						
26	균열	0.1	mm	0.4	m		81						
27	균열	0.1	mm	0.4	m		82						
28	균열	0.1	mm	0.4	m		83						
29	균열	0.1	mm	0.4	m		84						
30	균열	0.2	mm	0.6	m		85						
31	균열	0.2	mm	0.6	m		86						
32	균열	0.1	mm	0.6	m		87

33	균열	0.2	mm	0.6	m		88						
34	균열	0.2	mm	0.6	m		89						
35	균열	0.2	mm	0.6	m		90						
36	균열	0.2	mm	0.6	m		91						
37	경계부 균열	0.2	mm	0.9	m		92						
38	균열	0.2	mm	0.6	m		93						
39	균열	0.1	mm	0.6	m		94						
40	균열	0.2	mm	0.6	m		95						
41	균열	0.2	mm	0.6	m		96						
42	균열	0.1	mm	0.5	m		97						
43	균열	0.1	mm	0.5	m		98						
44	균열	0.1	mm	0.4	m		99						
45							100						
46							101						
47							102						
48							103						
49							104						
50							105						
51							106						
52							107						
53							108						
54							109						
55							110
