호남고속선 공주고가_토공노반_40(44.270~44.280km, L=10m)

외관조사망도 번호
G22_공주고가_토공노반_40(44k270~44k280)

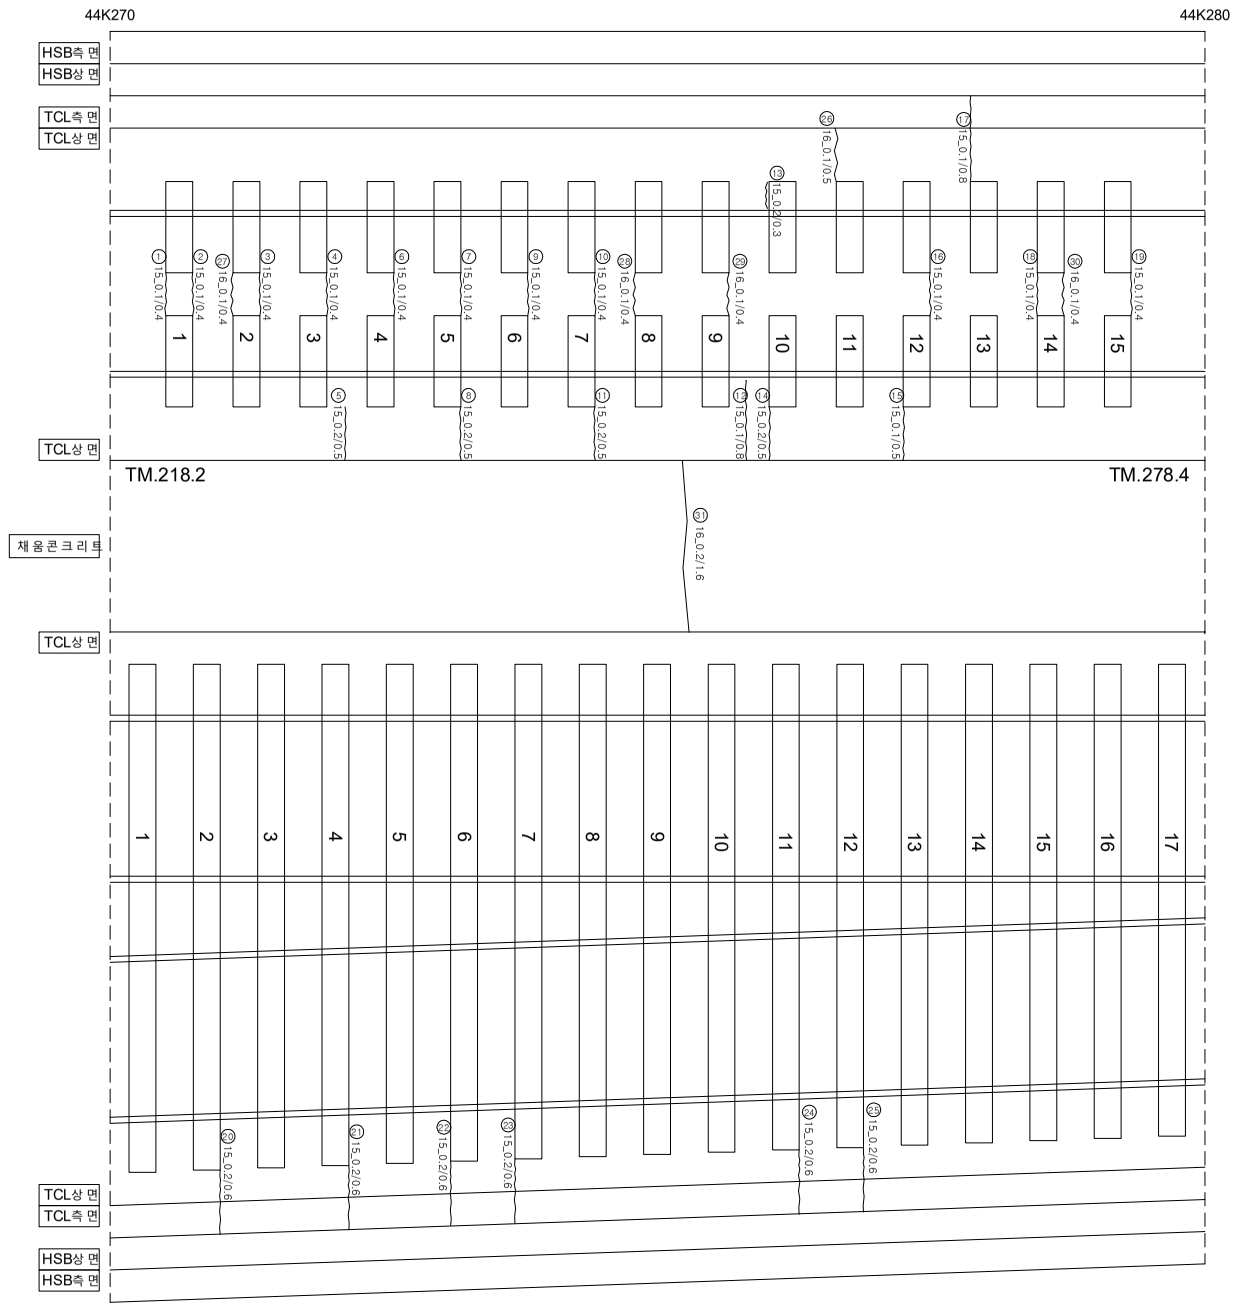
연번	손상	폭		연장		비고	연번	손상	폭		연장		비고
1	균열	0.1	mm	0.4	m		56						
2	균열	0.1	mm	0.4	m		57						
3	균열	0.1	mm	0.4	m		58						
4	균열	0.1	mm	0.4	m		59						
5	균열	0.2	mm	0.5	m		60						
6	균열	0.1	mm	0.4	m		61						
7	균열	0.1	mm	0.4	m		62						
8	균열	0.2	mm	0.5	m		63						
9	균열	0.1	mm	0.4	m		64						
10	균열	0.1	mm	0.4	m		65						
11	균열	0.2	mm	0.5	m		66						
12	균열	0.1	mm	0.8	m		67						
13	경계부 균열	0.2	mm	0.3	m		68						
14	균열	0.2	mm	0.5	m		69						
15	균열	0.1	mm	0.5	m		70						
16	균열	0.1	mm	0.4	m		71						
17	균열	0.1	mm	0.8	m		72						
18	균열	0.1	mm	0.4	m		73						
19	균열	0.1	mm	0.4	m		74						
20	균열	0.2	mm	0.6	m		75						
21	균열	0.2	mm	0.6	m		76						
22	균열	0.2	mm	0.6	m		77						
23	균열	0.2	mm	0.6	m		78						
24	균열	0.2	mm	0.6	m		79						
25	균열	0.2	mm	0.6	m		80						
26	균열	0.1	mm	0.5	m		81						
27	균열	0.1	mm	0.4	m		82						
28	균열	0.1	mm	0.4	m		83						
29	균열	0.1	mm	0.4	m		84						
30	균열	0.1	mm	0.4	m		85						
31	균열	0.2	mm	1.6	m		86						
32							87
