호남고속선 공주고가_토공노반_71(44.580~44.590km, L=m)

외관조사망도 번호
G22_공주고가_토공노반_71(44k580~44k590)

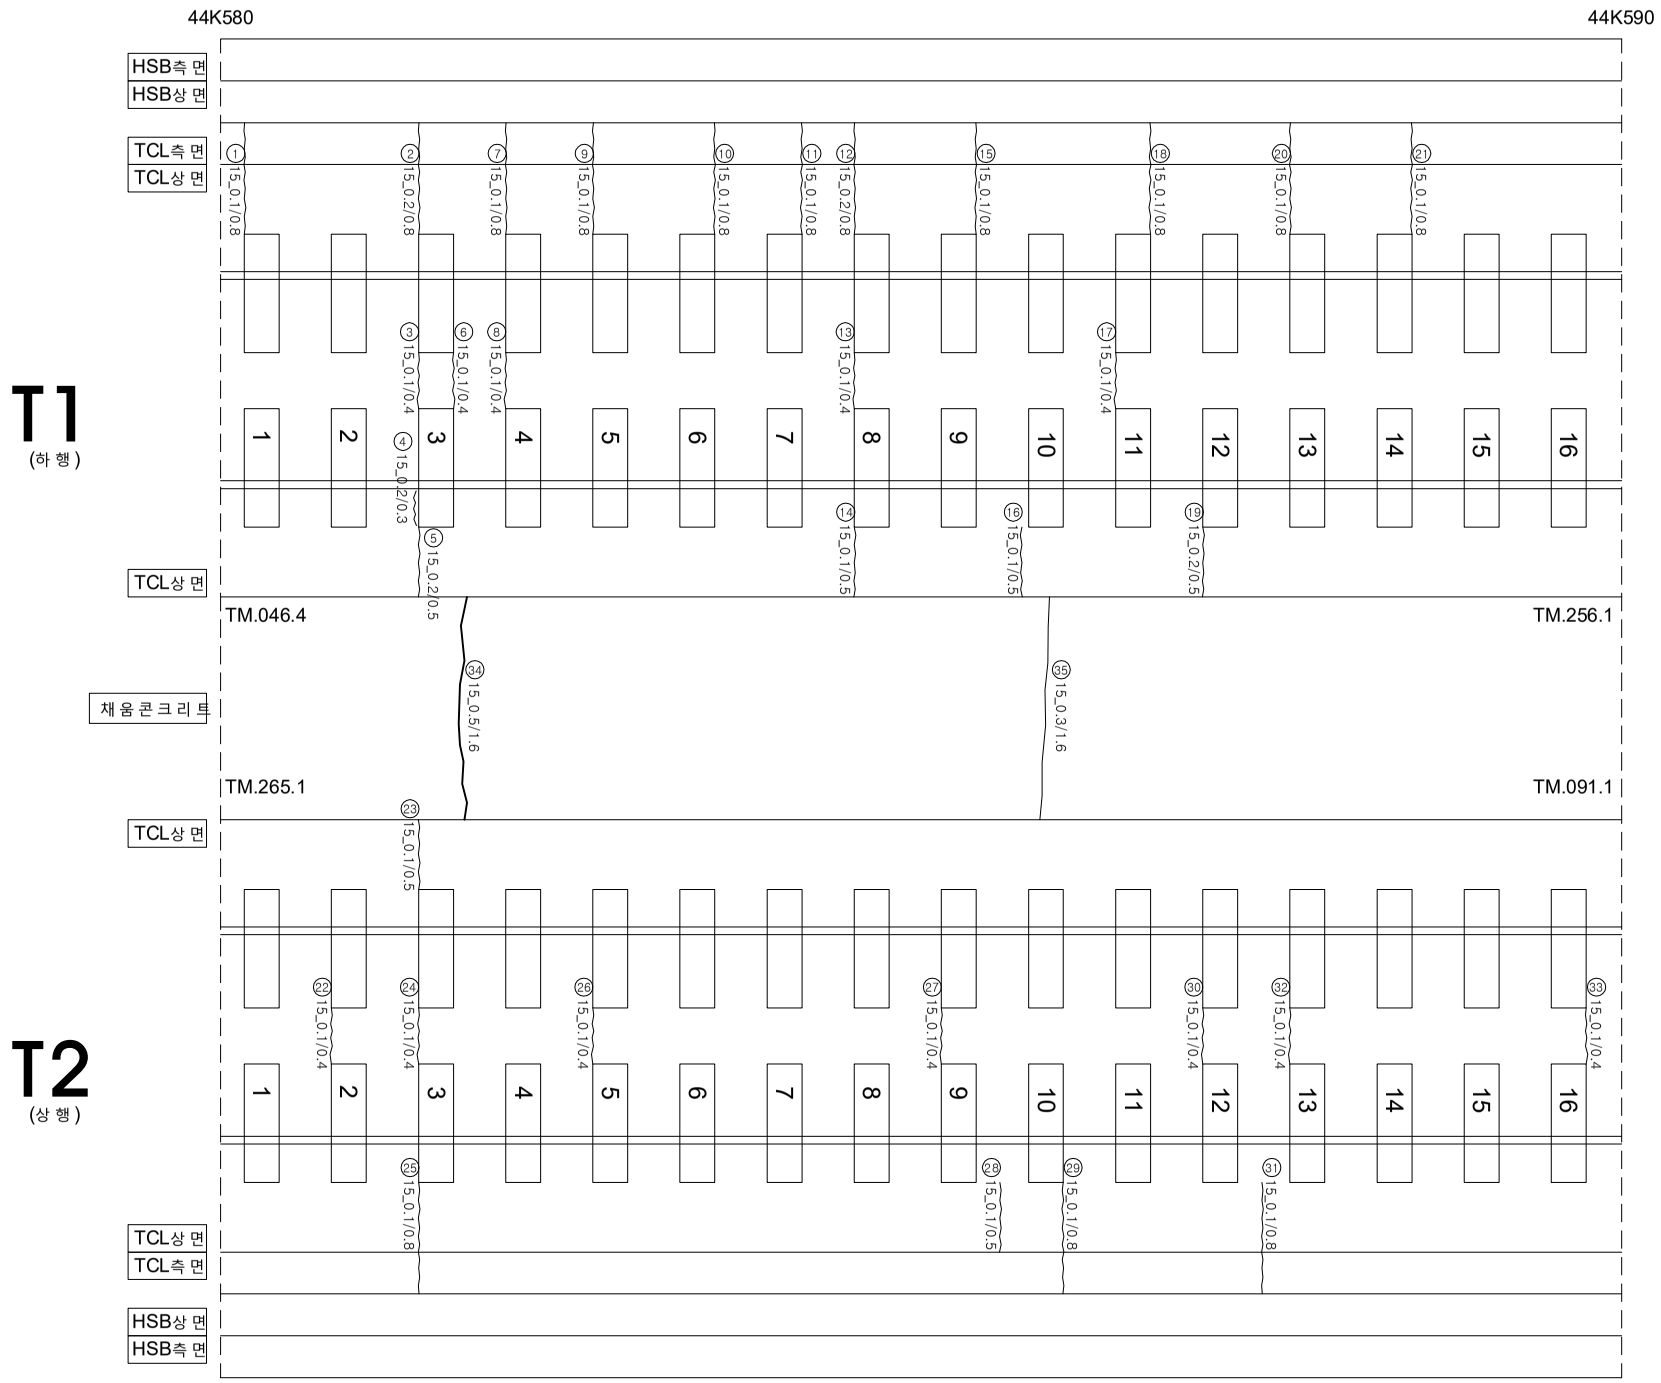
연번	손상	폭		연장		비고	연번	손상	폭		연장		비고
1	균열	0.1	㎜	0.8	m		56						
2	균열	0.2	㎜	0.8	m		57						
3	균열	0.1	㎜	0.4	m		58						
4	경계부 균열	0.2	㎜	0.3	m		59						
5	균열	0.2	㎜	0.5	m		60						
6	균열	0.1	㎜	0.4	m		61						
7	균열	0.1	㎜	0.8	m		62						
8	균열	0.1	㎜	0.4	m		63						
9	균열	0.1	㎜	0.8	m		64						
10	균열	0.1	㎜	0.8	m		65						
11	균열	0.1	㎜	0.8	m		66						
12	균열	0.2	㎜	0.8	m		67						
13	균열	0.1	㎜	0.4	m		68						
14	균열	0.1	㎜	0.5	m		69						
15	균열	0.1	㎜	0.8	m		70						
16	균열	0.1	㎜	0.5	m		71						
17	균열	0.1	㎜	0.4	m		72						
18	균열	0.1	㎜	0.8	m		73						
19	균열	0.2	㎜	0.5	m		74						
20	균열	0.1	㎜	0.8	m		75						
21	균열	0.1	㎜	0.8	m		76						
22	균열	0.1	㎜	0.4	m		77						
23	균열	0.1	㎜	0.5	m		78						
24	균열	0.1	㎜	0.4	m		79						
25	균열	0.1	㎜	0.8	m		80						
26	균열	0.1	㎜	0.4	m		81						
27	균열	0.1	㎜	0.4	m		82						
28	균열	0.1	㎜	0.5	m		83						
29	균열	0.1	㎜	0.8	m		84						
30	균열	0.1	㎜	0.4	m		85						
31	균열	0.1	㎜	0.8	m		86						
32	균열	0.1	㎜	0.4	m		87						
33	균열	0.1	㎜	0.4	m		88

34	균열	0.5	㎜	1.6	m		89						
35	균열	0.3	㎜	1.6	m		90						
36							91						
37							92						
38							93						
39							94						
40							95						
41							96						
42							97						
43							98						
44							99						
45							100						
46							101						
47							102						
48							103						
49							104						
50							105						
51							106						
52							107						
53							108						
54							109						
55							110
