외관조사망도 번호
G22_공주고가_토공노반_72(44k590~44k600)

호남고속선 공주고가_토공노반_72(44.590~44.600km, L=10m)

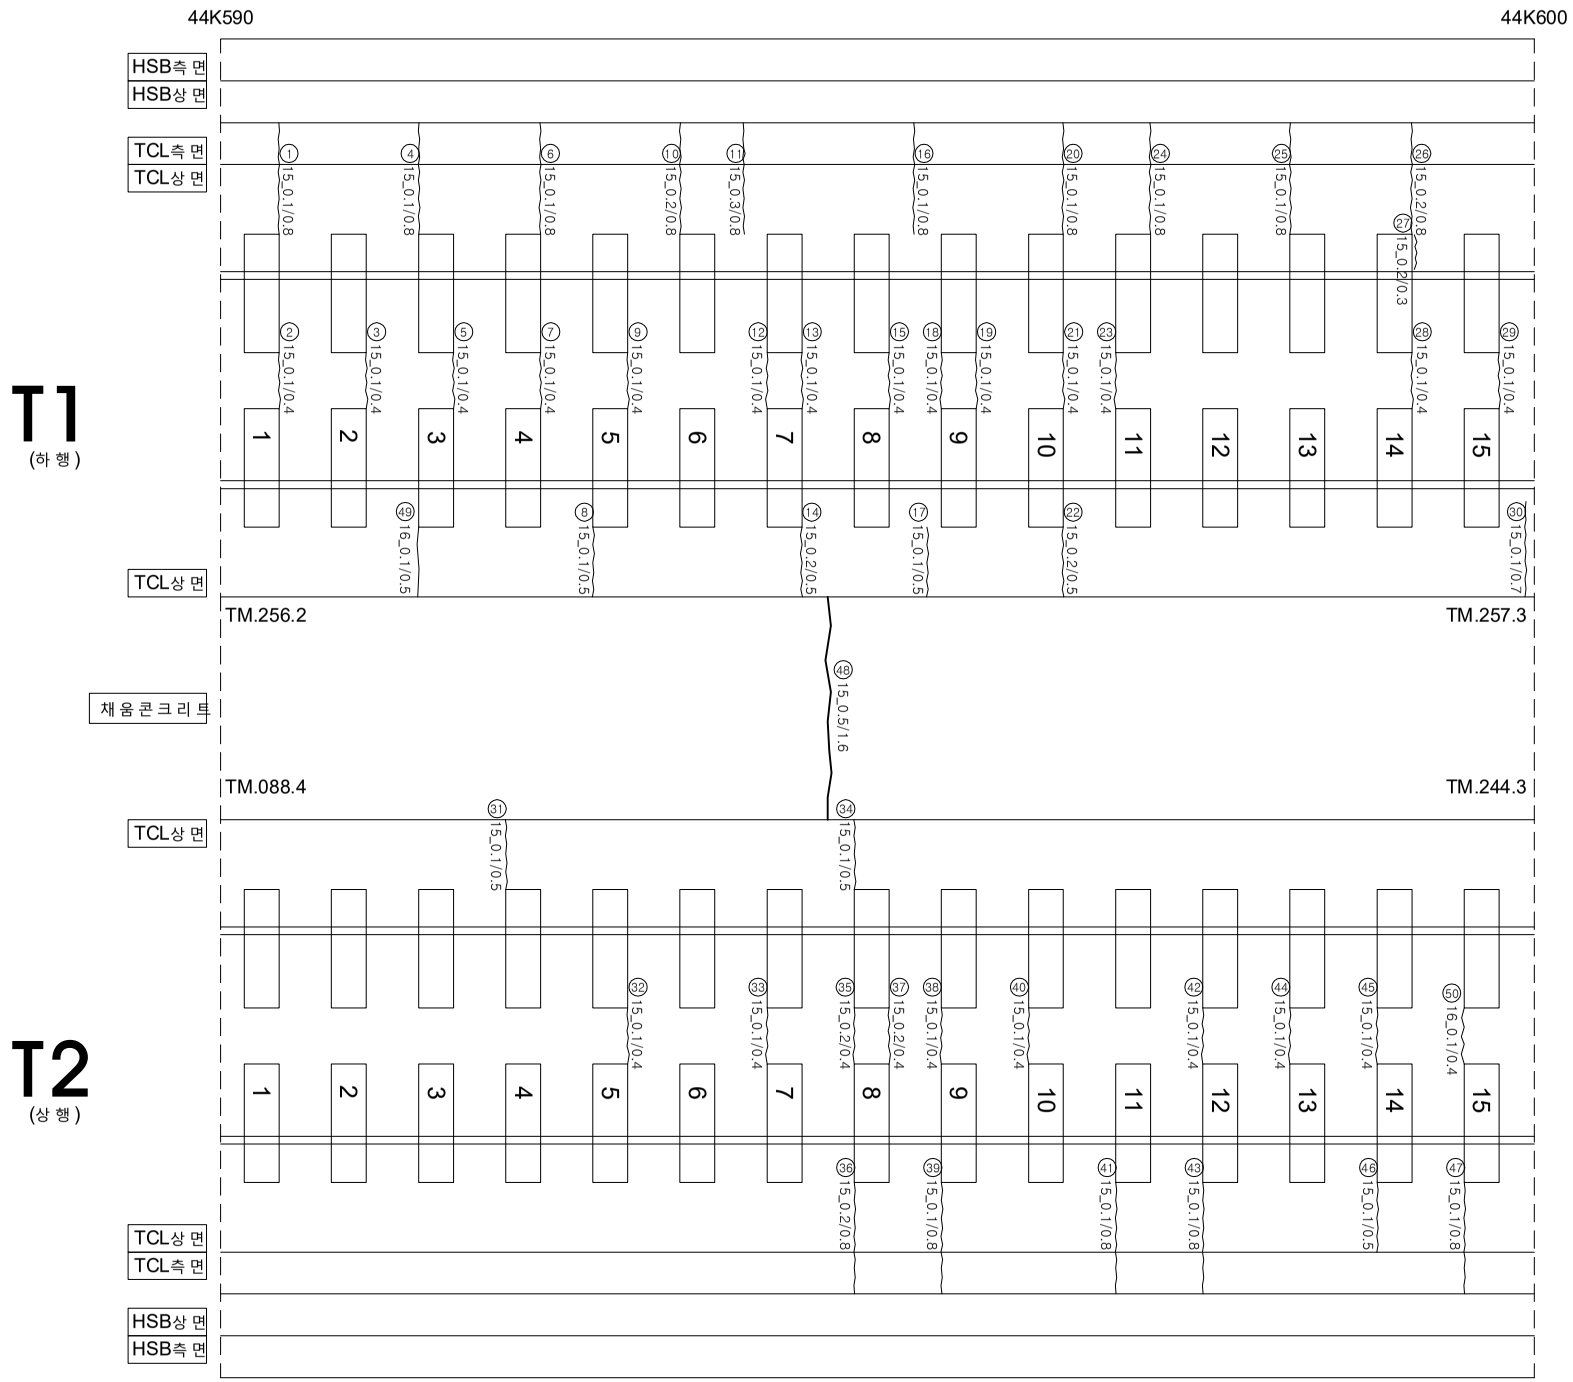
연번	손상	폭		연장		비고	연번	손상	폭		연장		비고
1	균열	0.1	㎜	0.8	m		56						
2	균열	0.1	㎜	0.4	m		57						
3	균열	0.1	㎜	0.4	m		58						
4	균열	0.1	㎜	0.8	m		59						
5	균열	0.1	㎜	0.4	m		60						
6	균열	0.1	㎜	0.8	m		61						
7	균열	0.1	㎜	0.4	m		62						
8	균열	0.1	㎜	0.5	m		63						
9	균열	0.1	㎜	0.4	m		64						
10	균열	0.2	㎜	0.8	m		65						
11	균열	0.3	㎜	0.8	m		66						
12	균열	0.1	㎜	0.4	m		67						
13	균열	0.1	㎜	0.4	m		68						
14	균열	0.2	㎜	0.5	m		69						
15	균열	0.1	㎜	0.4	m		70						
16	균열	0.1	㎜	0.8	m		71						
17	균열	0.1	㎜	0.5	m		72						
18	균열	0.1	㎜	0.4	m		73						
19	균열	0.1	㎜	0.4	m		74						
20	균열	0.1	㎜	0.8	m		75						
21	균열	0.1	㎜	0.4	m		76						
22	균열	0.2	㎜	0.5	m		77						
23	균열	0.1	㎜	0.4	m		78						
24	균열	0.1	㎜	0.8	m		79						
25	균열	0.1	㎜	0.8	m		80						
26	균열	0.2	㎜	0.8	m		81						
27	경계부 균열	0.2	㎜	0.3	m		82						
28	균열	0.1	㎜	0.4	m		83						
29	균열	0.1	㎜	0.4	m		84						
30	균열	0.1	㎜	0.7	m		85						
31	균열	0.1	㎜	0.5	m		86						
32	균열	0.1	㎜	0.4	m		87						
33	균열	0.1	㎜	0.4	m		88

34	균열	0.1	㎜	0.5	m		89						
35	균열	0.2	㎜	0.4	m		90						
36	균열	0.2	㎜	0.8	m		91						
37	균열	0.2	㎜	0.4	m		92						
38	균열	0.1	㎜	0.4	m		93						
39	균열	0.1	㎜	0.8	m		94						
40	균열	0.1	㎜	0.4	m		95						
41	균열	0.1	㎜	0.8	m		96						
42	균열	0.1	㎜	0.4	m		97						
43	균열	0.1	㎜	0.8	m		98						
44	균열	0.1	㎜	0.4	m		99						
45	균열	0.1	㎜	0.4	m		100						
46	균열	0.1	㎜	0.5	m		101						
47	균열	0.1	㎜	0.8	m		102						
48	균열	0.5	㎜	1.6	m		103						
49	균열	0.1	㎜	0.5	m		104						
50	균열	0.1	㎜	0.4	m		105						
51							106						
52							107						
53							108						
54							109						
55							110
