외관조사망도 번호
G22_공주고가_토공노반_73(44k600~44k610)

호남고속선 공주고가_토공노반_73(44.600~44.610km, L=10m)

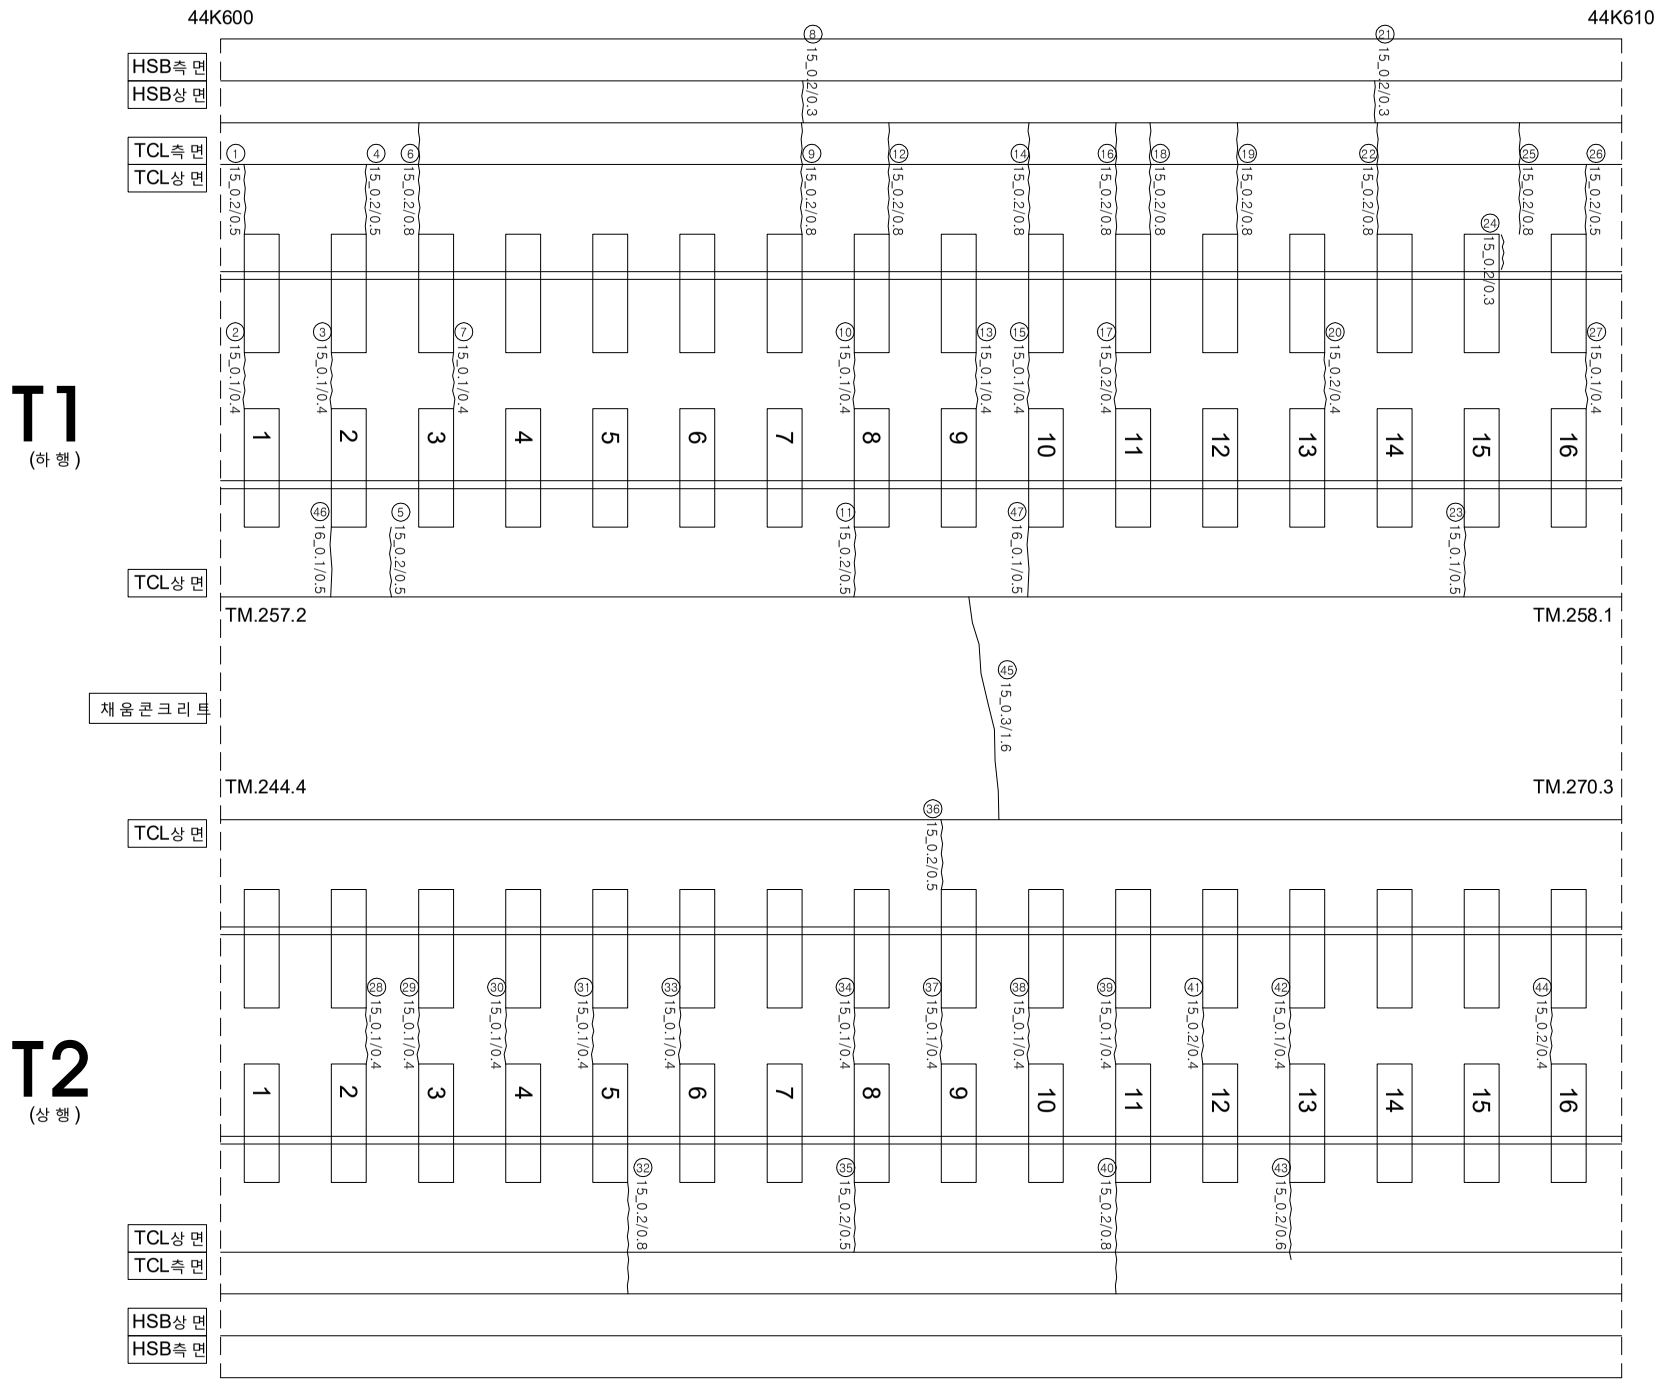
연번	손상	폭		연장		비고	연번	손상	폭		연장		비고
1	균열	0.2	㎜	0.5	m		56						
2	균열	0.1	㎜	0.4	m		57						
3	균열	0.1	㎜	0.4	m		58						
4	균열	0.2	㎜	0.5	m		59						
5	균열	0.2	㎜	0.5	m		60						
6	균열	0.2	㎜	0.8	m		61						
7	균열	0.1	㎜	0.4	m		62						
8	균열	0.2	㎜	0.3	m		63						
9	균열	0.2	㎜	0.8	m		64						
10	균열	0.1	㎜	0.4	m		65						
11	균열	0.2	㎜	0.5	m		66						
12	균열	0.2	㎜	0.8	m		67						
13	균열	0.1	㎜	0.4	m		68						
14	균열	0.2	㎜	0.8	m		69						
15	균열	0.1	㎜	0.4	m		70						
16	균열	0.2	㎜	0.8	m		71						
17	균열	0.2	㎜	0.4	m		72						
18	균열	0.2	㎜	0.8	m		73						
19	균열	0.2	㎜	0.8	m		74						
20	균열	0.2	㎜	0.4	m		75						
21	균열	0.2	㎜	0.3	m		76						
22	균열	0.2	㎜	0.8	m		77						
23	균열	0.1	㎜	0.5	m		78						
24	경계부 균열	0.2	㎜	0.3	m		79						
25	균열	0.2	㎜	0.8	m		80						
26	균열	0.2	㎜	0.5	m		81						
27	균열	0.1	㎜	0.4	m		82						
28	균열	0.1	㎜	0.4	m		83						
29	균열	0.1	㎜	0.4	m		84						
30	균열	0.1	㎜	0.4	m		85						
31	균열	0.1	㎜	0.4	m		86						
32	균열	0.2	㎜	0.8	m		87						
33	균열	0.1	㎜	0.4	m		88

34	균열	0.1	㎜	0.4	m		89						
35	균열	0.2	㎜	0.5	m		90						
36	균열	0.2	㎜	0.5	m		91						
37	균열	0.1	㎜	0.4	m		92						
38	균열	0.1	㎜	0.4	m		93						
39	균열	0.1	㎜	0.4	m		94						
40	균열	0.2	㎜	0.8	m		95						
41	균열	0.2	㎜	0.4	m		96						
42	균열	0.1	㎜	0.4	m		97						
43	균열	0.2	㎜	0.6	m		98						
44	균열	0.2	㎜	0.4	m		99						
45	균열	0.3	㎜	1.6	m		100						
46	균열	0.1	㎜	0.5	m		101						
47	균열	0.1	㎜	0.5	m		102						
48							103						
49							104						
50							105						
51							106						
52							107						
53							108						
54							109						
55							110
