| 외관조사망도 번호 |
| G22_공주고가_토공노반_74(44k610~44k620) |

# 호남고속선 공주고가_토공노반_74(44.610~44.620km, L=10m)

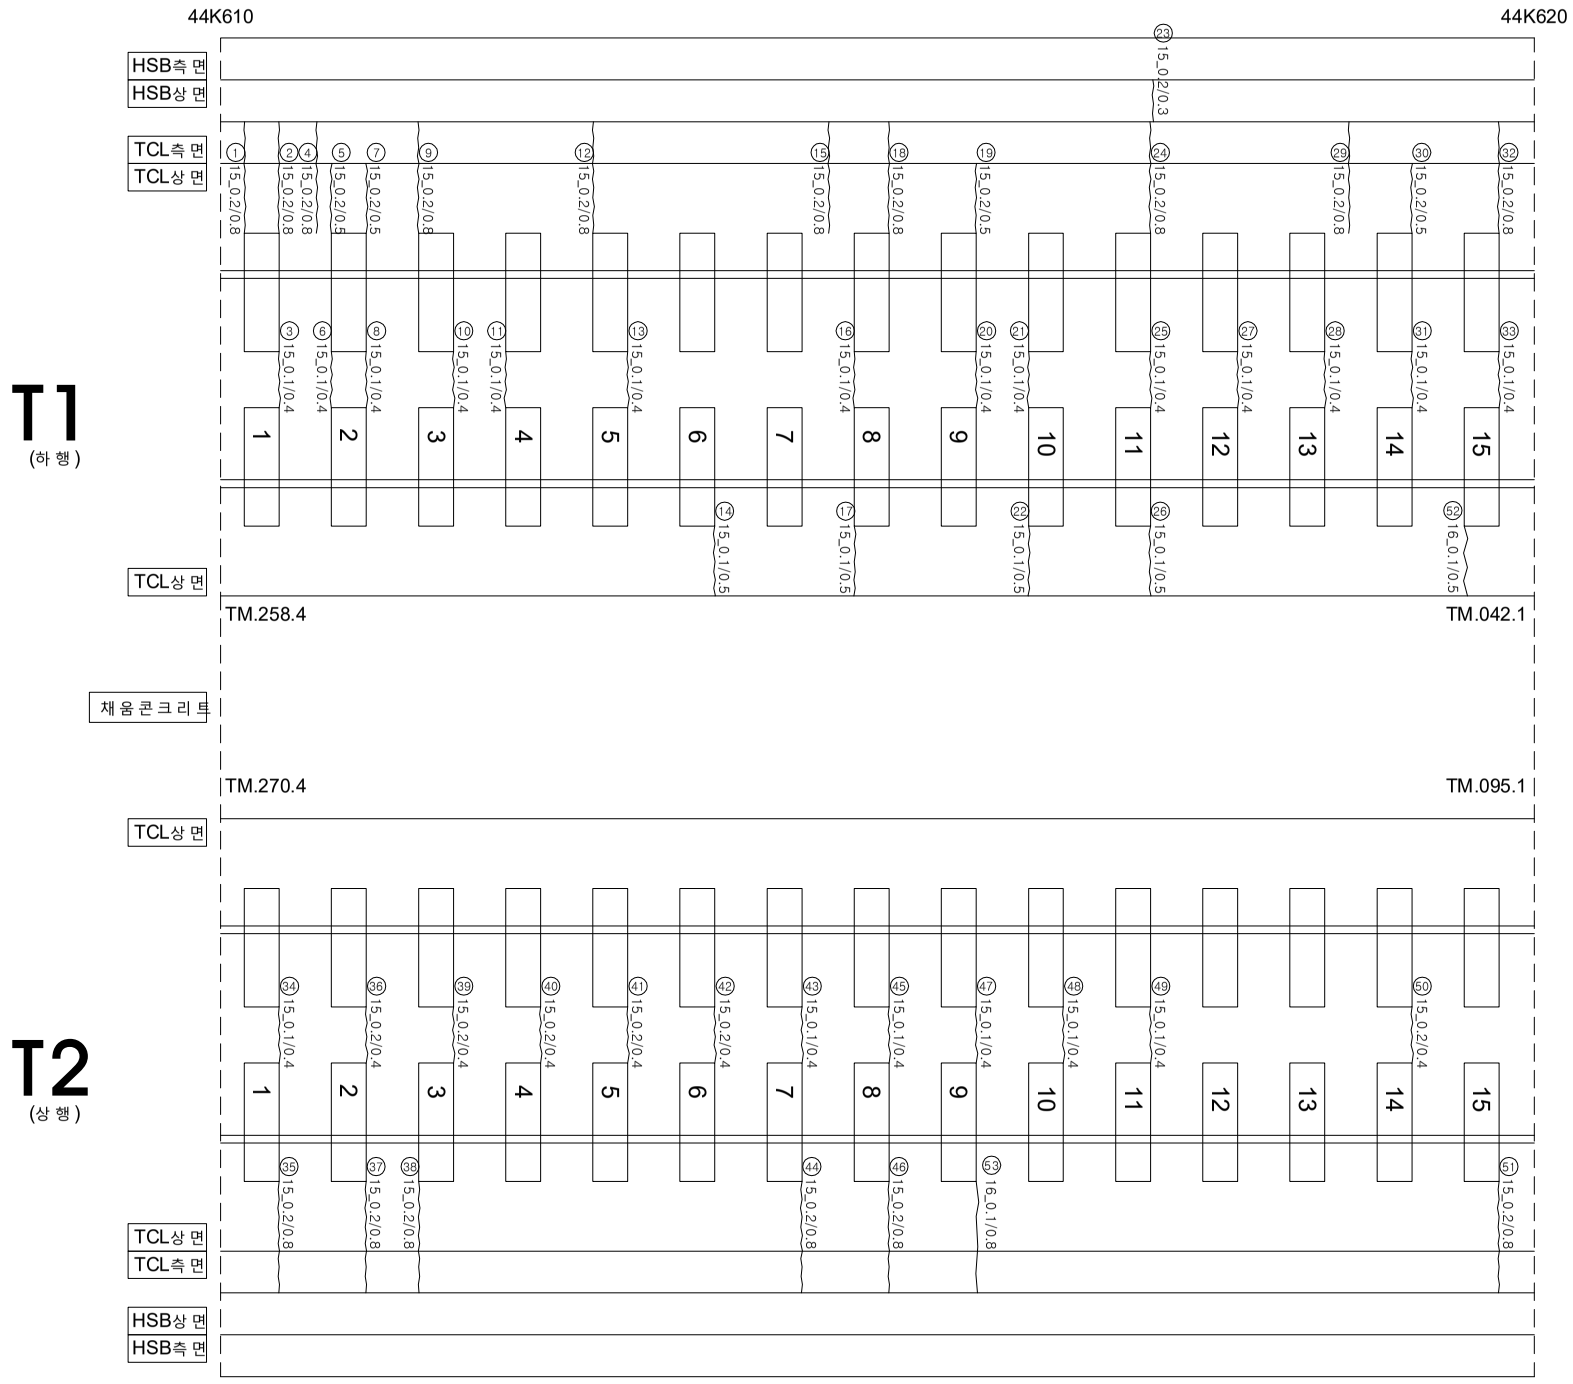
| 연번 | 손상 | 폭 | | 연장 | | 비고 | 연번 | 손상 | 폭 | | 연장 | | 비고 |
|---|---|---|---|---|---|---|---|---|---|---|---|---|---|
| 1 | 균열 | 0.2 | ㎜ | 0.8 | m | | 56 | | | | | | |
| 2 | 균열 | 0.2 | ㎜ | 0.8 | m | | 57 | | | | | | |
| 3 | 균열 | 0.1 | ㎜ | 0.4 | m | | 58 | | | | | | |
| 4 | 균열 | 0.2 | ㎜ | 0.8 | m | | 59 | | | | | | |
| 5 | 균열 | 0.2 | ㎜ | 0.5 | m | | 60 | | | | | | |
| 6 | 균열 | 0.1 | ㎜ | 0.4 | m | | 61 | | | | | | |
| 7 | 균열 | 0.2 | ㎜ | 0.5 | m | | 62 | | | | | | |
| 8 | 균열 | 0.1 | ㎜ | 0.4 | m | | 63 | | | | | | |
| 9 | 균열 | 0.2 | ㎜ | 0.8 | m | | 64 | | | | | | |
| 10 | 균열 | 0.1 | ㎜ | 0.4 | m | | 65 | | | | | | |
| 11 | 균열 | 0.1 | ㎜ | 0.4 | m | | 66 | | | | | | |
| 12 | 균열 | 0.2 | ㎜ | 0.8 | m | | 67 | | | | | | |
| 13 | 균열 | 0.1 | ㎜ | 0.4 | m | | 68 | | | | | | |
| 14 | 균열 | 0.1 | ㎜ | 0.5 | m | | 69 | | | | | | |
| 15 | 균열 | 0.2 | ㎜ | 0.8 | m | | 70 | | | | | | |
| 16 | 균열 | 0.1 | ㎜ | 0.4 | m | | 71 | | | | | | |
| 17 | 균열 | 0.1 | ㎜ | 0.5 | m | | 72 | | | | | | |
| 18 | 균열 | 0.2 | ㎜ | 0.8 | m | | 73 | | | | | | |
| 19 | 균열 | 0.2 | ㎜ | 0.5 | m | | 74 | | | | | | |
| 20 | 균열 | 0.1 | ㎜ | 0.4 | m | | 75 | | | | | | |
| 21 | 균열 | 0.1 | ㎜ | 0.4 | m | | 76 | | | | | | |
| 22 | 균열 | 0.1 | ㎜ | 0.5 | m | | 77 | | | | | | |
| 23 | 균열 | 0.2 | ㎜ | 0.3 | m | | 78 | | | | | | |
| 24 | 균열 | 0.2 | ㎜ | 0.8 | m | | 79 | | | | | | |
| 25 | 균열 | 0.1 | ㎜ | 0.4 | m | | 80 | | | | | | |
| 26 | 균열 | 0.1 | ㎜ | 0.5 | m | | 81 | | | | | | |
| 27 | 균열 | 0.1 | ㎜ | 0.4 | m | | 82 | | | | | | |
| 28 | 균열 | 0.1 | ㎜ | 0.4 | m | | 83 | | | | | | |
| 29 | 균열 | 0.2 | ㎜ | 0.8 | m | | 84 | | | | | | |
| 30 | 균열 | 0.2 | ㎜ | 0.5 | m | | 85 | | | | | | |
| 31 | 균열 | 0.1 | ㎜ | 0.4 | m | | 86 | | | | | | |
| 32 | 균열 | 0.2 | ㎜ | 0.8 | m | | 87 | | | | | | |
| 33 | 균열 | 0.1 | ㎜ | 0.4 | m | | 88 | | | | | | |
| 34 | 균열 | 0.1 | ㎜ | 0.4 | m | | 89 | | | | | | |
| 35 | 균열 | 0.2 | ㎜ | 0.8 | m | | 90 | | | | | | |
| 36 | 균열 | 0.2 | ㎜ | 0.4 | m | | 91 | | | | | | |
| 37 | 균열 | 0.2 | ㎜ | 0.8 | m | | 92 | | | | | | |
| 38 | 균열 | 0.2 | ㎜ | 0.8 | m | | 93 | | | | | | |
| 39 | 균열 | 0.2 | ㎜ | 0.4 | m | | 94 | | | | | | |
| 40 | 균열 | 0.2 | ㎜ | 0.4 | m | | 95 | | | | | | |
| 41 | 균열 | 0.2 | ㎜ | 0.4 | m | | 96 | | | | | | |
| 42 | 균열 | 0.2 | ㎜ | 0.4 | m | | 97 | | | | | | |
| 43 | 균열 | 0.1 | ㎜ | 0.4 | m | | 98 | | | | | | |
| 44 | 균열 | 0.2 | ㎜ | 0.8 | m | | 99 | | | | | | |
| 45 | 균열 | 0.1 | ㎜ | 0.4 | m | | 100 | | | | | | |
| 46 | 균열 | 0.2 | ㎜ | 0.8 | m | | 101 | | | | | | |
| 47 | 균열 | 0.1 | ㎜ | 0.4 | m | | 102 | | | | | | |
| 48 | 균열 | 0.1 | ㎜ | 0.4 | m | | 103 | | | | | | |
| 49 | 균열 | 0.1 | ㎜ | 0.4 | m | | 104 | | | | | | |
| 50 | 균열 | 0.2 | ㎜ | 0.4 | m | | 105 | | | | | | |
| 51 | 균열 | 0.2 | ㎜ | 0.8 | m | | 106 | | | | | | |
| 52 | 균열 | 0.1 | ㎜ | 0.5 | m | | 107 | | | | | | |
| 53 | 균열 | 0.1 | ㎜ | 0.8 | m | | 108 | | | | | | |
