외관조사망도 번호
G22_공주고가_토공노반_77(44k640~44k650)

호남고속선 공주고가_토공노반_77(44.640~44.650km, L=10m)

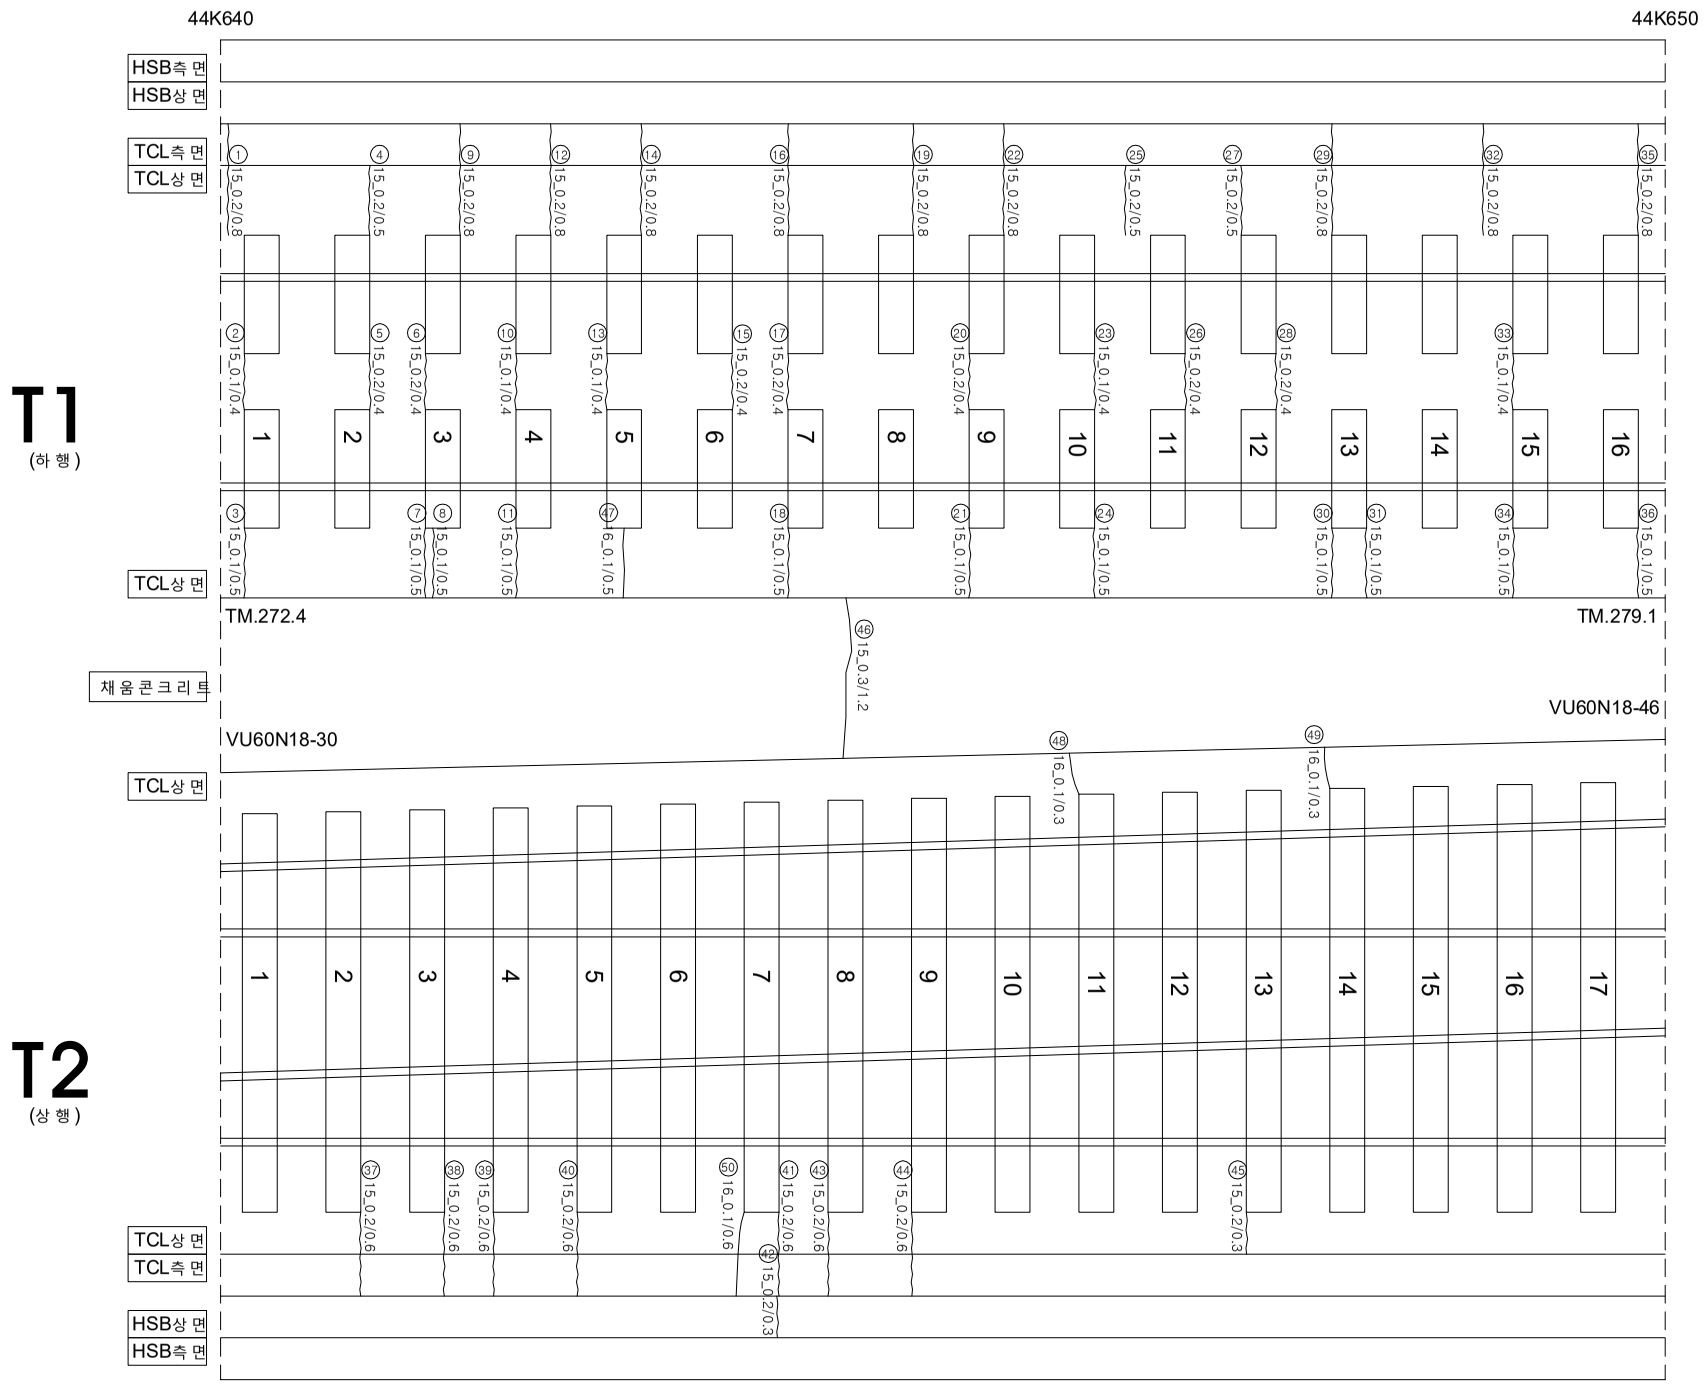
연번	손상	폭		연장		비고	연번	손상	폭		연장		비고
1	균열	0.2	㎜	0.8	m		56						
2	균열	0.1	㎜	0.4	m		57						
3	균열	0.1	㎜	0.5	m		58						
4	균열	0.2	㎜	0.5	m		59						
5	균열	0.2	㎜	0.4	m		60						
6	균열	0.2	㎜	0.4	m		61						
7	균열	0.1	㎜	0.5	m		62						
8	균열	0.1	㎜	0.5	m		63						
9	균열	0.2	㎜	0.8	m		64						
10	균열	0.1	㎜	0.4	m		65						
11	균열	0.1	㎜	0.5	m		66						
12	균열	0.2	㎜	0.8	m		67						
13	균열	0.1	㎜	0.4	m		68						
14	균열	0.2	㎜	0.8	m		69						
15	균열	0.2	㎜	0.4	m		70						
16	균열	0.2	㎜	0.8	m		71						
17	균열	0.2	㎜	0.4	m		72						
18	균열	0.1	㎜	0.5	m		73						
19	균열	0.2	㎜	0.8	m		74						
20	균열	0.2	㎜	0.4	m		75						
21	균열	0.1	㎜	0.5	m		76						
22	균열	0.2	㎜	0.8	m		77						
23	균열	0.1	㎜	0.4	m		78						
24	균열	0.1	㎜	0.5	m		79						
25	균열	0.2	㎜	0.5	m		80						
26	균열	0.2	㎜	0.4	m		81						
27	균열	0.2	㎜	0.5	m		82						
28	균열	0.2	㎜	0.4	m		83						
29	균열	0.2	㎜	0.8	m		84						
30	균열	0.1	㎜	0.5	m		85						
31	균열	0.1	㎜	0.5	m		86						
32	균열	0.2	㎜	0.8	m		87						
33	균열	0.1	㎜	0.4	m		88

34	균열	0.1	㎜	0.5	m		89						
35	균열	0.2	㎜	0.8	m		90						
36	균열	0.1	㎜	0.5	m		91						
37	균열	0.2	㎜	0.6	m		92						
38	균열	0.2	㎜	0.6	m		93						
39	균열	0.2	㎜	0.6	m		94						
40	균열	0.2	㎜	0.6	m		95						
41	균열	0.2	㎜	0.6	m		96						
42	균열	0.2	㎜	0.3	m		97						
43	균열	0.2	㎜	0.6	m		98						
44	균열	0.2	㎜	0.6	m		99						
45	균열	0.2	㎜	0.3	m		100						
46	균열	0.3	㎜	1.2	m		101						
47	균열	0.1	㎜	0.5	m		102						
48	균열	0.1	㎜	0.3	m		103						
49	균열	0.1	㎜	0.3	m		104						
50	균열	0.1	㎜	0.6	m		105						
51							106						
52							107						
53							108						
54							109						
55							110
